**INFORME FINAL DE PRÁCTICA PROFESIONAL PARA OPTAR POR EL  
TÍTULO DE INGENIERO CIVIL**

**AUXILIAR DE INGENIERÍA EN LA SECRETARIA DE INFRAESTRUCTURA Y  
EQUIPAMIENTO DEL MUNICIPIO DE SANTANDER DE QUILICHAO,  
DEPARTAMENTO DEL CAUCA**

El proyecto se desarrolla en el barrio Nisa, ubicado en la zona norte del casco urbano del municipio de Santander de Quilichao. Este interviene el corredor vial de la calle 20 entre carreras 11 y 13, con el mejoramiento y construcción del tramo de vía, construcción del puente vehicular sobre la calle 20 en la intersección con el Rio Quilichao y la construcción del box culvert en la intersección de la calle 20 con la carrera 11.

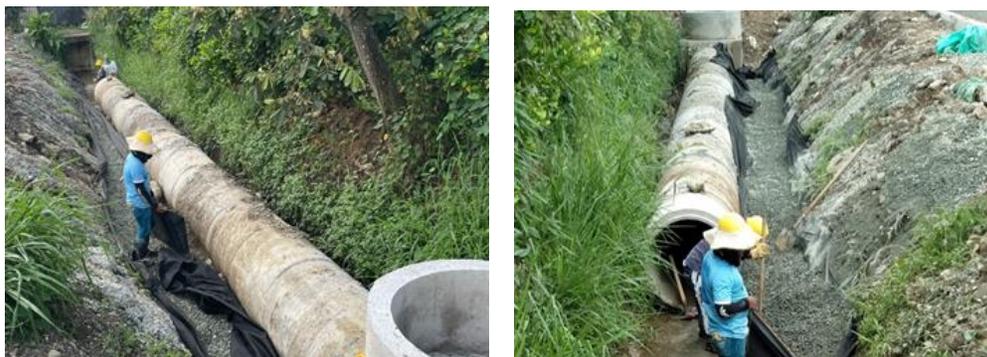
<b>ÍTEM</b>	<b>DESCRIPCIÓN</b>	<b>UND</b>	<b>CANT. CONTRATADA</b>	<b>CANT. EJECUTADA</b>
3.1.08	Relleno con material filtrante	M3	371	6.48

**Figura 55. Relleno con material filtrante**

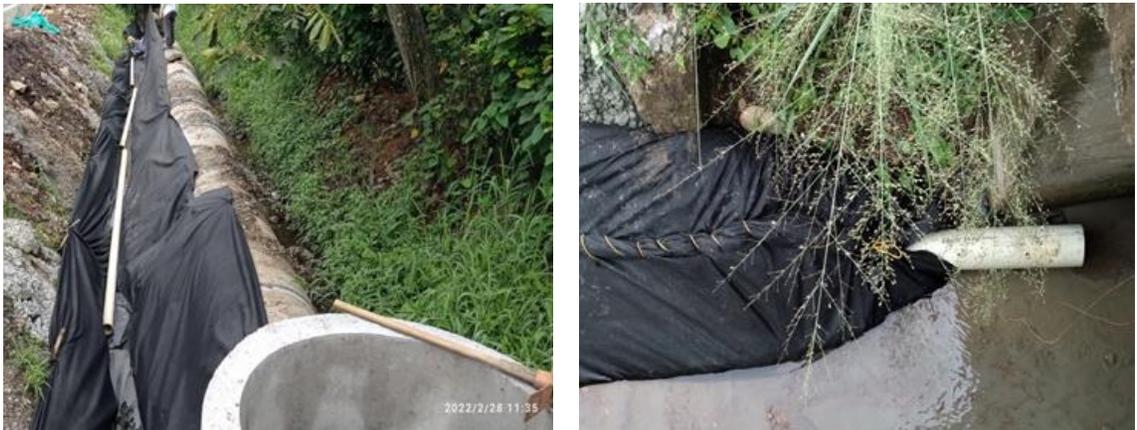
ÍTEM	DESCRIPCIÓN	UND	CANT. CONTRATADA	CANT. EJECUTADA
3.1.09	Tubería PVC 4" Perforada para filtro	ML	225	30

*Figura 56. Tubería PVC 4" Perforada para filtro*

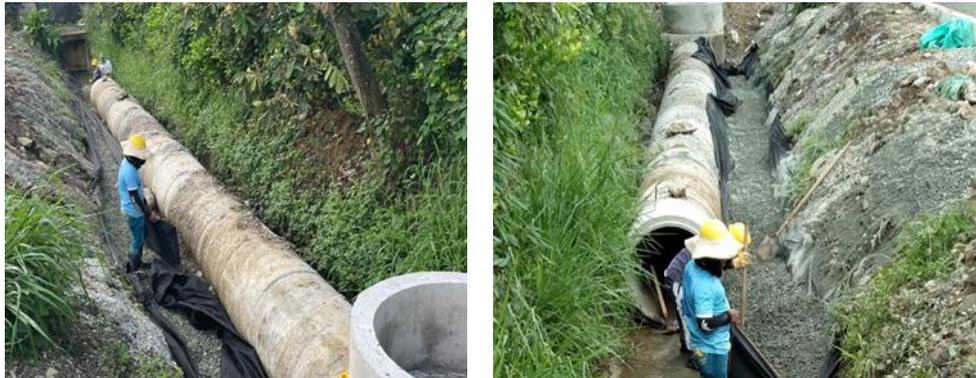
ÍTEM	DESCRIPCIÓN	UND	CANT. CONTRATADA	CANT. EJECUTADA
3.1.11	Geotextil para separación de suelos de sub-rasante y capas granulares	M2	1679	135

**Figura 57. Suministro e instalación de geotextil**

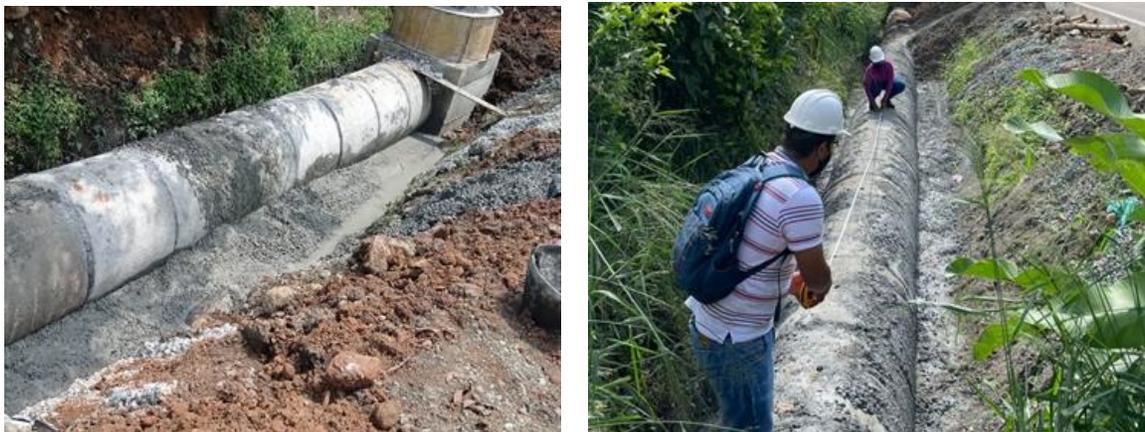
ÍTEM	DESCRIPCIÓN	UND	CANT. CONTRATADA	CANT. EJECUTADA
INP 003	Tubería de concreto reforzado de 900mm	ML	61	61

**Figura 58. Tubería de concreto reforzado de 900mm**

- Se identifica tubería en concreto reforzado con fallas y fisuras, se solicita al contratista realizar el cambio por elementos nuevos y reemplazar los que tienen algún tipo de afectación.

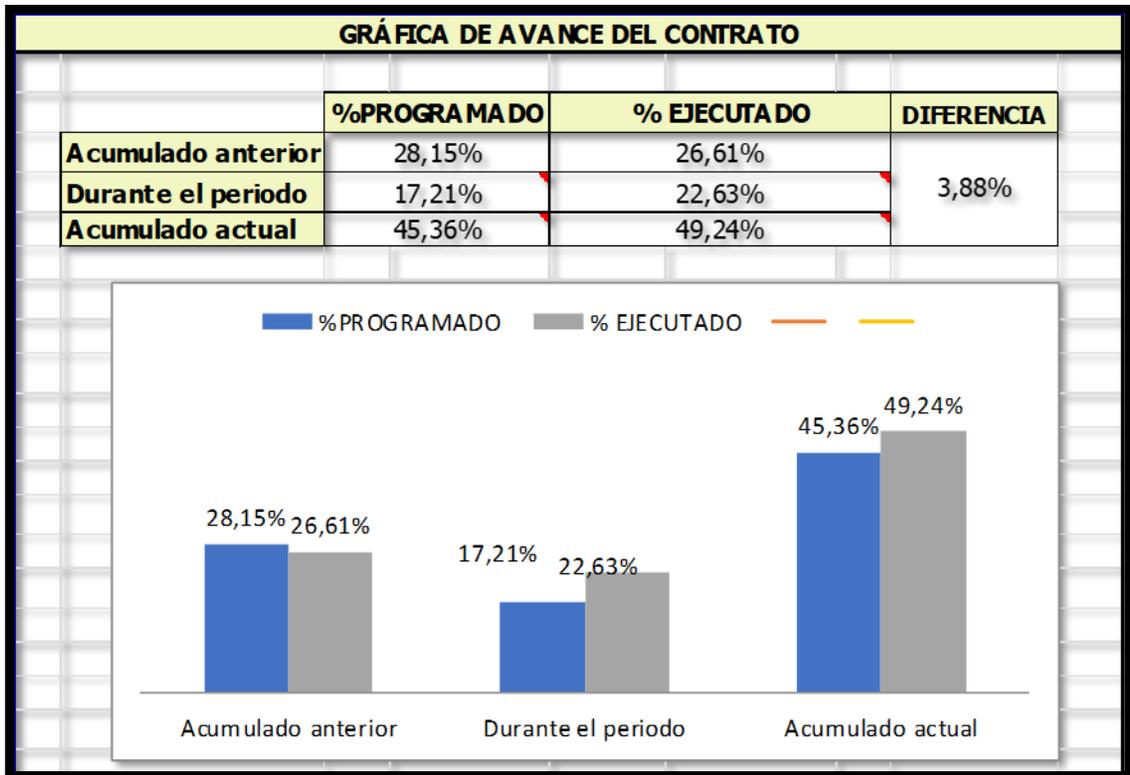
Figura 61. Avance programado vs ejecutado

El avance que presento el contratista fue de aproximadamente 49,24, frente a un 45.36 % programado, es decir que existe un avance positivo de obra de 3.88%.

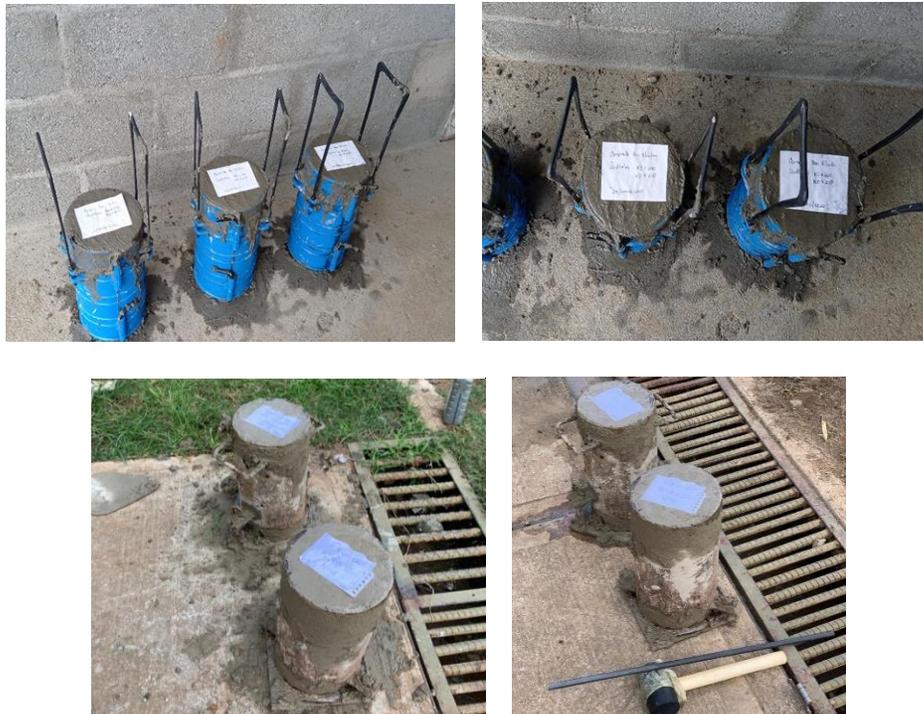
*Figura 62. Elaboración cilindros testigo*

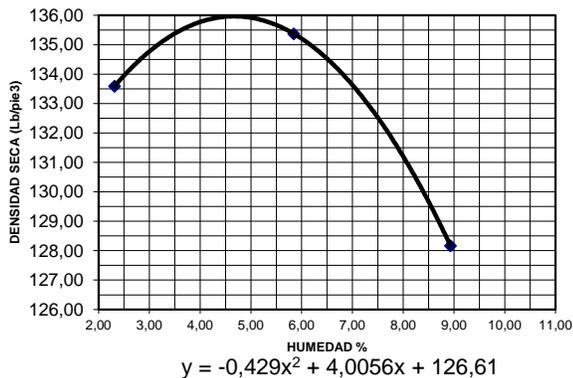
**ENSAYO DE COMPACTACIÓN**

<b>CÁPSULA No.</b>					
<b>PESO CÁPSULA MAS SUELO HÚMEDO</b>	494	494	345,5		
<b>PESO CÁPSULA MAS SUELO SECO</b>	485	472	325		
<b>PESO CÁPSULA</b>	96	95,5	95,5		
<b>HUMEDAD</b>	2,31	5,84	8,93

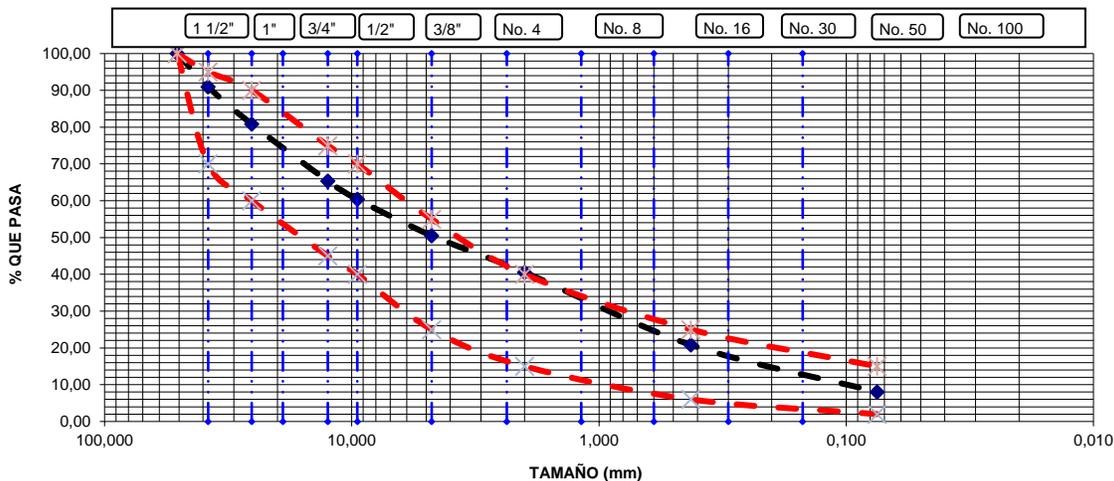
GRANULOMETRIA

TAMIZ No.	TAMAÑO (mm)	PESO RETENIDO (gr)	POR. RETENIDO	RET. ACUMULADO	POR QUE PASA
3"	76,200	0	0,00	0,00	100,00
2 1/2"	63,500	0	0,00	0,00	100,00
2"	50,800	0	0,00	0,00	100,00
1 1/2"	38,100	733,2	9,06	9,06	90,94
1"	25,400	816,6	10,09	19,16	80,84
1/2"	12,500	1252	15,48	34,63	65,37
3/8"	9,500	401,0	4,96	39,59	60,41
No. 4	4,750	801,4	9,91	49,50	50,50
No. 10	2,000	806,9	9,97	59,47	40,53
No. 40	0,425	1593,9	19,70	79,17	20,83
No. 200	0,075	1035,9	12,80	91,98	8,02
PASA 200		648,96	8,02	100,00	0,00

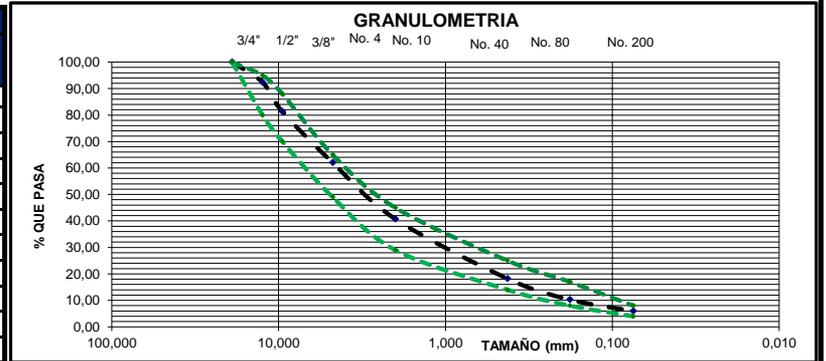
TAMIZ No.	3/4"	1/2"	3/8"	No. 4	No. 10	No. 40	No. 80	No 200
ESPECIFICACION:	100,00	95,00	88,00	65,00	45,00	25,00	17,00	8,00
FORMULA DE TRABAJO:	100,00	80,00	70,00	49,00	29,00	14,00	8,00	4,00

GRANULOMETRIA					
Tamiz Nº	Tamaño (mm)	Peso retenido en gr	% retenido	Ret. Acumulado	% que pasa
					100,00
3/4"	19,000	0,00	0,00	0,00	100,00
1/2"	12,500	94,00	7,64	7,64	92,36
3/8"	9,500	136,00	11,06	18,70	81,30
No. 4	4,750	237,00	19,27	37,97	62,03
No. 10	2,000	262,00	21,30	59,27	40,73
No. 40	0,425	277,00	22,52	81,79	18,21
No. 80	0,180	97,50	7,93	89,72	10,28
No.200	0,075	53,50	4,35	94,07	5,93
PASA 200		73,00	5,93	100,00

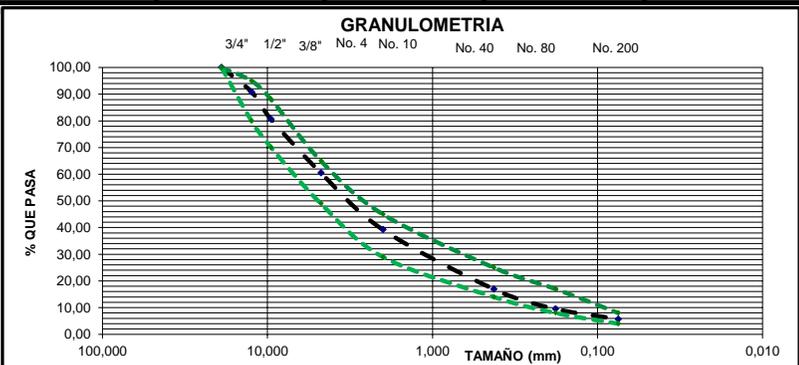
TAMIZ No.	3/4"	1/2"	3/8"	No. 4	No. 10	No. 40	No. 80	No. 200
<b>ESPECIFICACION:</b>	100,00	95,00	88,00	65,00	45,00	25,00	17,00	8,00
<b>FORMULA DE TRABAJO:</b>	100,00	80,00	70,00	49,00	29,00	14,00	8,00	4,00

GRANULOMETRIA					
Tamiz Nº	Tamaño (mm)	Peso retenido en gr	% retenido	Ret. Acumulado	% que pasa
					100,00
3/4"	19,000	0,00	0,00	0,00	100,00
1/2"	12,500	105,71	9,14	9,14	90,86
3/8"	9,500	119,20	10,31	19,45	80,55
No. 4	4,750	231,69	20,03	39,48	60,52
No. 10	2,000	246,44	21,31	60,79	39,21
No. 40	0,425	257,69	22,28	83,07	16,93
No. 80	0,180	85,58	7,40	90,47	9,53
No. 200	0,075	44,11	3,81	94,29	5,71
<b>PASA 200</b>		<b>66,08</b>	<b>5,71</b>	<b>100,00</b>
