**TRABAJO DE GRADO EN LA MODALIDAD PASANTÍA PARA OBTENER EL
TÍTULO DE INGENIERO CIVIL**

**AUXILIAR DE INGENIERÍA PARA EL REFORZAMIENTO ESTRUCTURAL EN
LA PLANTA JOHNSON & JOHNSON EN LA EMPRESA CONSTRUCCIONES
INGENIERIA S.A.S**

**UNIVERSIDAD DEL CAUCA
FACULTAD DE INGENIERÍA CIVIL
PROGRAMA DE INGENIERÍA CIVIL
DEPARTAMENTO DE GEOTECNIA
SEDE POPAYÁN
2024**

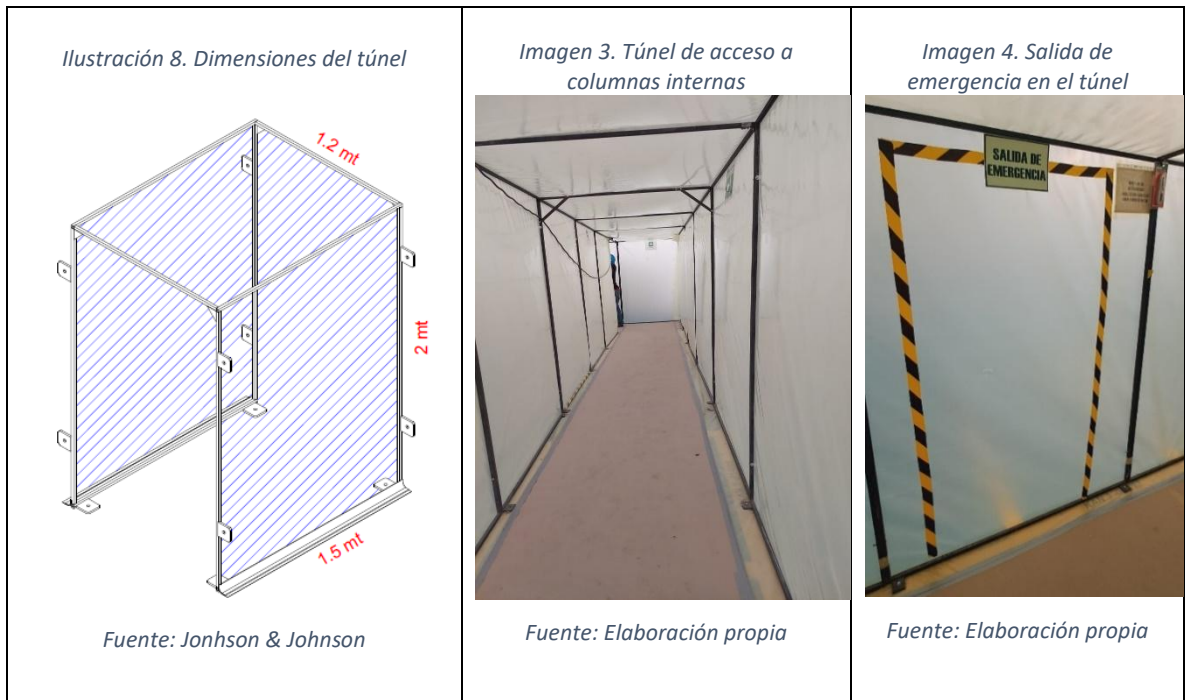
El túnel se compone de arcos unidos entre sí en estructura metálica, recubierto con plástico invernadero que es sellado cuando se ancla la estructura al piso, se recubre el piso con cartón para evitar en la medida de lo posible daños en el piso epóxico industrial cuando se transita por el túnel junto con materiales y herramientas. Dicho túnel se debía relocalizar estratégicamente de igual manera para intervenir otras columnas del edificio en donde solo se reutilizaba la estructura metálica. El acceso al túnel se hacía desde la fachada, para lo cual se realizaban cortes en la mampostería para hacer una puerta de acceso desde donde partía el túnel y se ubicaba un ventilador para la extracción del aire contaminado en el ambiente.

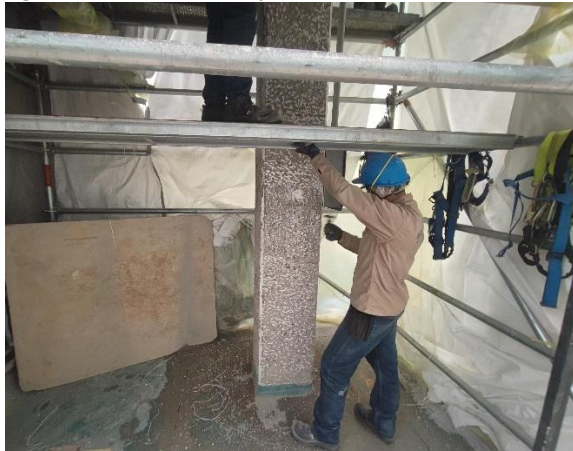
Imagen 12. Actividad de abujardado en las caras de la columna

Cuando la columna esta despejada se comienzan labores, primeramente, con el desmonte de los filos de protección en las columnas, que protegen la parte inferior de golpes por vehículos de carga que transitan al interior de la planta. Posteriormente se empiezan trabajos de altura y de piso el abujardado en sus cuatro caras, actividad que consiste en tallar con herramientas manuales la

superficie de la columna, hasta llegar a la superficie de concreto de la columna limpia.

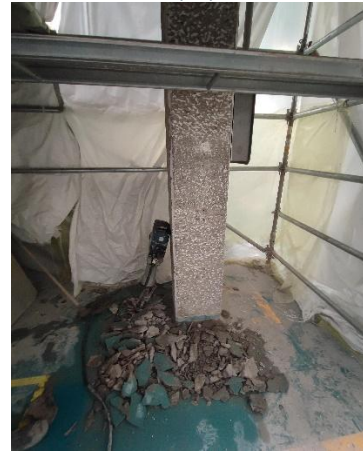
Imagen 13. Demolición de piso de columna con taladro rompe pavimento

En simultaneo se realizan cortes en el piso de la columna en un área cuadrada para posteriormente demoler el piso y excavar hasta encontrar el nivel de cimentación de la columna.

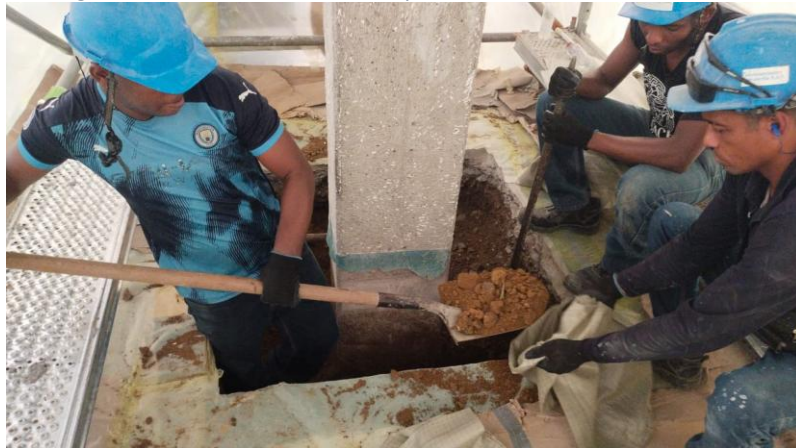
Imagen 14. Excavación de escombros y material hasta nivel de cimentación

Normalmente se encontró la cara superior de la zapata de cimentación a 0.70m en promedio desde el nivel de piso, por directrices de la planta, los residuos de excavaciones y escombros se almacenaron en costales y se trasladan hasta un punto de acopio, actividad que se realizaba recorriendo los túneles y posteriormente se coordinaba la disposición final en una escombrera.

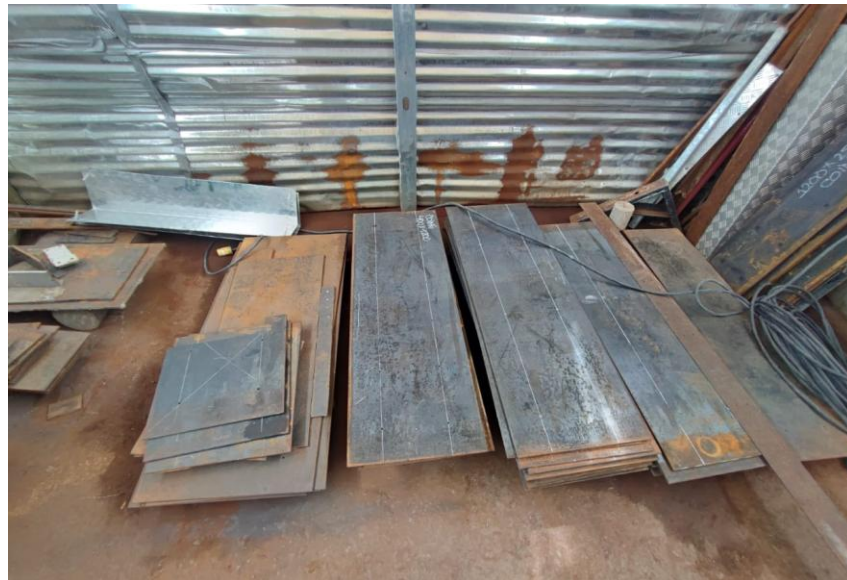
Imagen 15. Láminas de acero en la herrería de la obra

Luego se procedía al encamisado de la columna con láminas de acero A36 de 8mm de espesor, comenzando desde el nivel de cimentación. Las láminas se solicitaban cortadas previamente al proveedor adhesivo epóxico y clavos de impacto y herramientas de fijación directa.

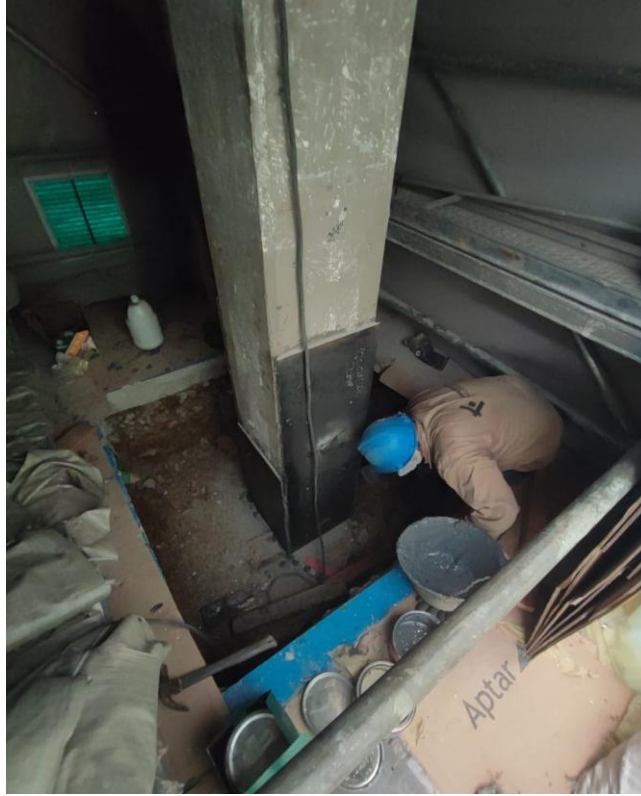
Imagen 16. Instalación de láminas y preparación del adhesivo

Este producto consta de dos partes, componente A y componente B. Para su preparación, se debe mezclar cada parte del producto por separado y luego verter el componente B en el componente A y luego mezclar de 3 a 5 minutos hasta obtener una mezcla homogénea.

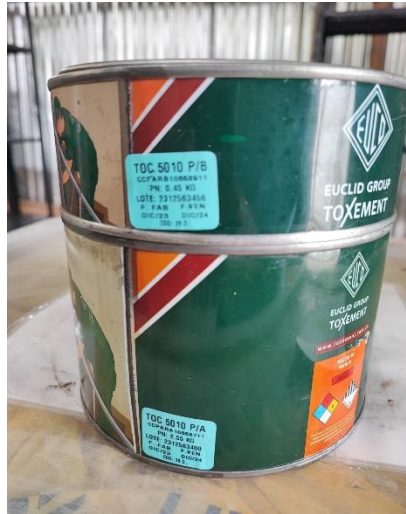
Imagen 17. TOC 5010

El adhesivo empleado fue el producto TOC 50-10 de TOXEMENT. “Un mortero epóxico de dos componentes ideal para pega y calafateo de materiales de construcción como concreto, mortero, asbesto-cemento, metal, enchapes, cerámicas, madera, etc.

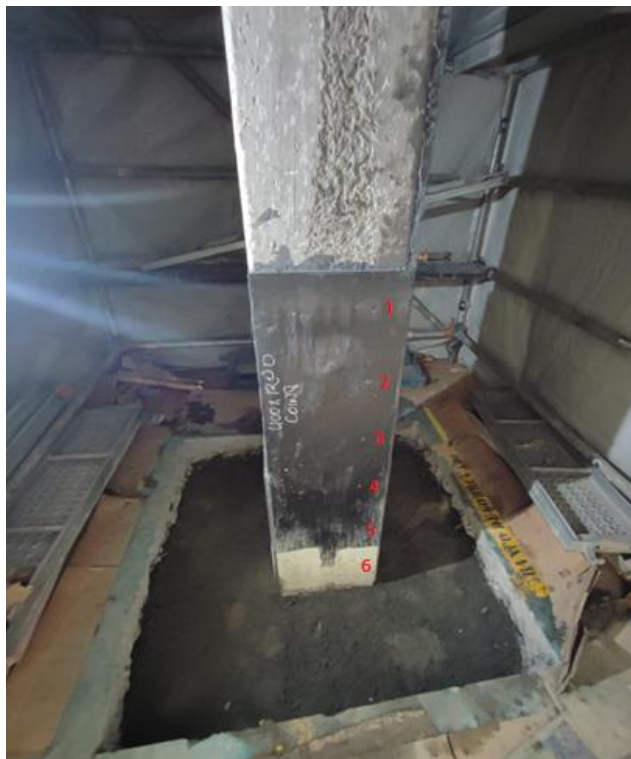
Imagen 18. Lamina de acero instalada con agujeros de clavos de fijación

Las láminas de acero se solicitaban al proveedor ya cortadas, sin embargo, algunas debieron ser cortadas en obra según la necesidad para cubrir tramos de columnas irregulares. Además del adhesivo, las láminas se fijaban con clavos de impacto, para lo cual se perforaban con un espaciamiento de 20 centímetros entre sí, normalmente en dos hileras cada una con 6 agujeros, resultando en 12 clavos de fijación de 1 ½". Para dicha actividad se emplearon pistolas de fijación directa con carga roja para superficies de concreto muy duras, el color de la carga indica la potencia del fulminante, siendo la carga roja la más potente, requerida en este caso para perforar las columnas en concreto.

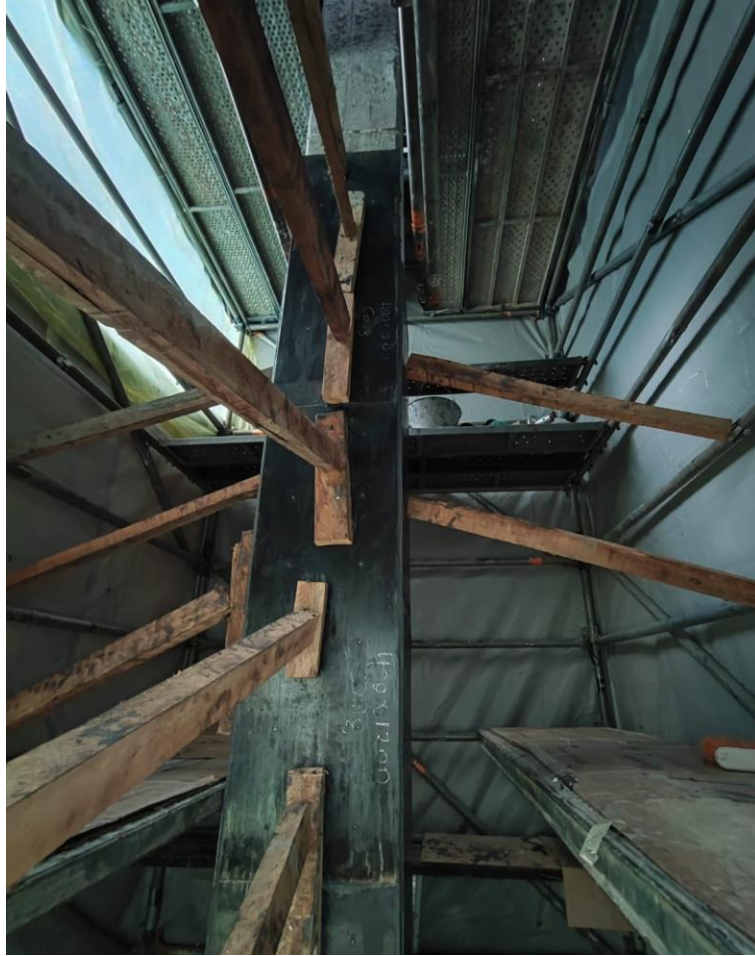
Imagen 19. Láminas de acero instaladas en la parcialidad de la columna

Una vez encamisado el pedestal de la columna, se aplica una capa de pintura epóxica a las láminas para protegerlas. Luego, se rellena la excavación con suelo-cemento y subbase granular, compactándola cada 15 centímetros con pisón manual. Se dejaba sin relleno un espacio de 20 centímetros para después realizar posteriormente la reposición de piso en concreto. La pega de láminas continua hasta coronar la columna, alcanzando aproximadamente los 8 metros de altura.

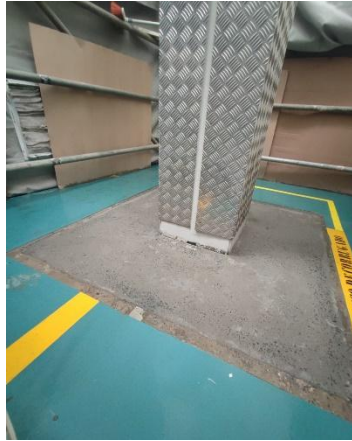
Imagen 20. Piso con aplicación de barrera de vapor

La reposición de piso de la columna se hizo del espesor restante en concreto y luego preparaba la superficie para la aplicación del acabado epóxico al piso, actividad con la que se finaliza el reforzamiento de una columna. En un principio esta actividad se le dejaba a un contratista debido a la especialización que se requiere en la aplicación de pisos industriales. En el transcurso de la obra se brindó capacitación a varios ayudantes en dichas labores, que luego permitieron dejar de depender de contratistas externos para la actividad. Esta actividad al igual que la instalación de láminas contribuyeron a la formación de algunos ayudantes, enriqueciendo su experiencia y habilidades, aportando este valor al proyecto.

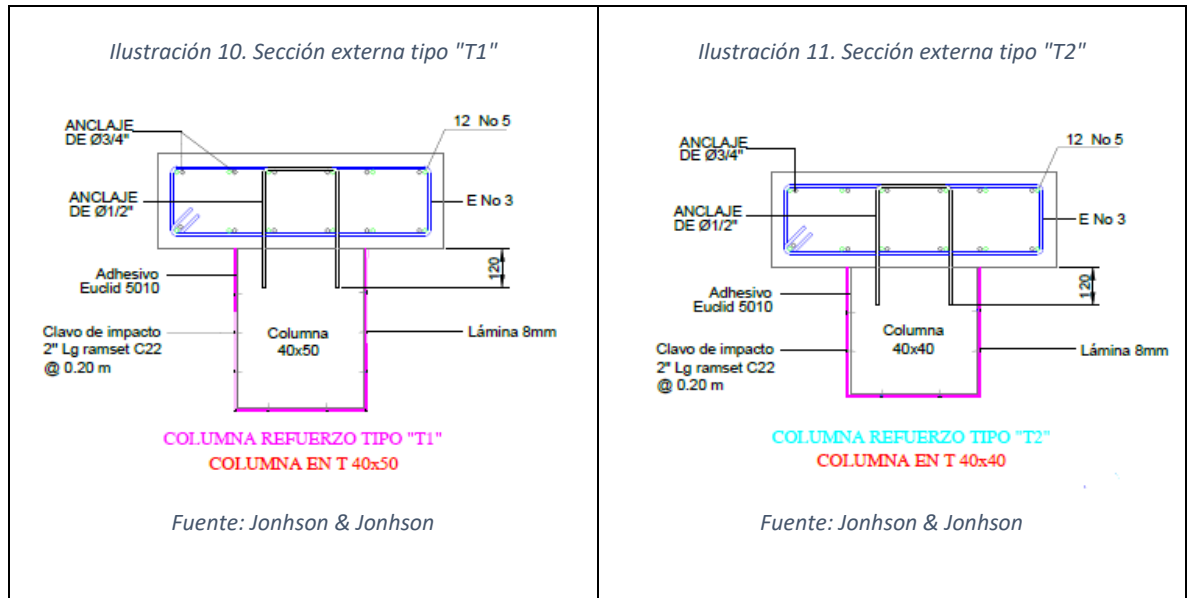
Las columnas externas o de fachada comprenden las secciones tipo "T1" y "T2" como propuestas al reforzamiento.

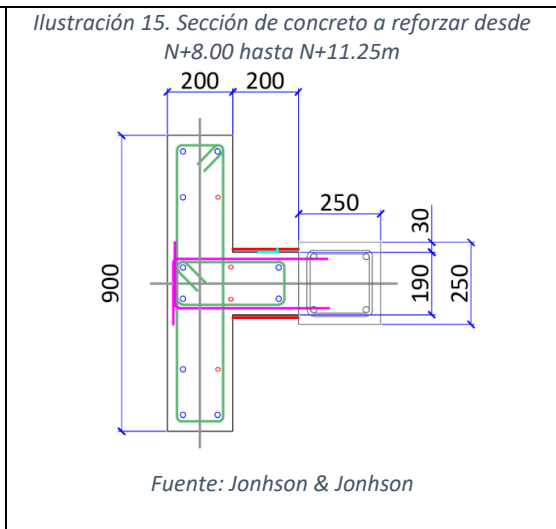
El reforzamiento de estas columnas consistió en el encamisado en laminas de acero A36 en tres de sus caras hasta los 8 metros de altura al igual que las columnas internas, siendo la cara externa la que no lleva laminas, sino una ampliacion de la seccion de concreto anclada a la columna existente (Sección "T"), hasta los 11.25 metros de altura aproximadamente.

Esta seccion adicional tiene dimensiones 0.90 metros de largo por 0.40 metros de ancho (N+0.00 – N+8.00) y 0.90 metros de largo por 0.20 metros de ancho (N+8.00 – N+11.25) para unas nuevas secciones de concreto en forma de "T" con las siguientes dimensiones tipo:

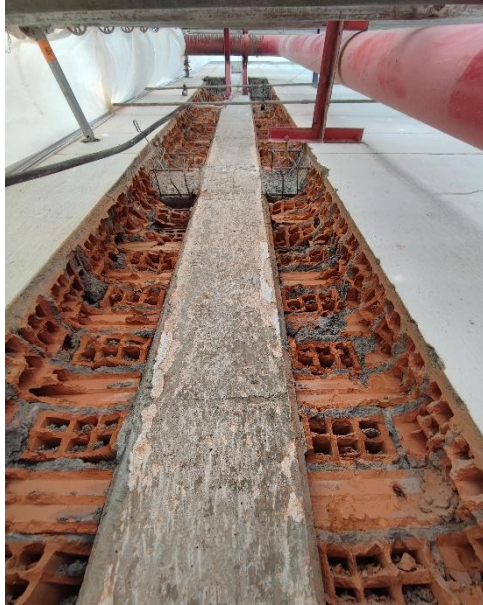
Una vez que los andamios estaban montados, se procedió a la intervención de la columna. En primer lugar, se realizó la demolición de los muros adosados a las columnas. Para ello, se hicieron cortes verticales en la mampostería, lo que permitió proceder con la demolición manual.

Imagen 25. Corte de muros adosados a las columnas de fachada

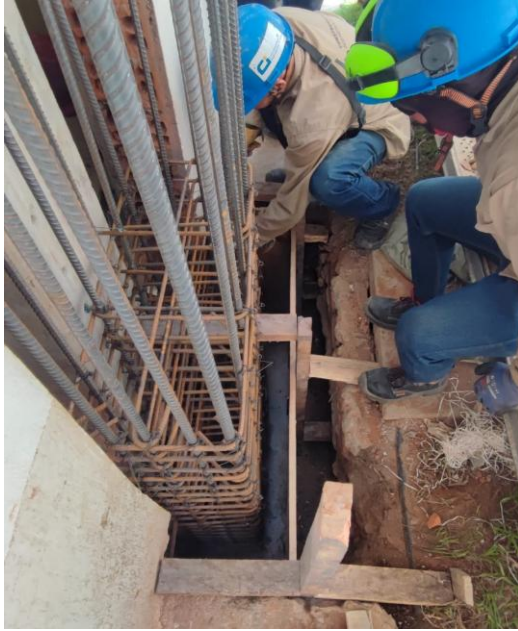
Los cortes se realizaban de manera que se obtuviera un ancho de 0,90 metros, que era la dimensión de la columna a fundir. Una vez descubierta la columna, se continuaba con las actividades de la misma forma que en las columnas internas, realizando el abujardado en sus caras desde el pedestal. En la excavación de la fachada de la columna, se anclaban las barras de acero longitudinal que comenzaban desde el pedestal. Se armaba la estribería junto con los ganchos que anclaban la nueva sección a la columna existente. Se fundía este primer tramo y luego se armaban los aceros para fundir en tramos de 4 metros hasta llegar al nivel de 11.25 metros de culata, donde la sección cambiaba.

Imagen 27. Armado de acero en pedestal de columna

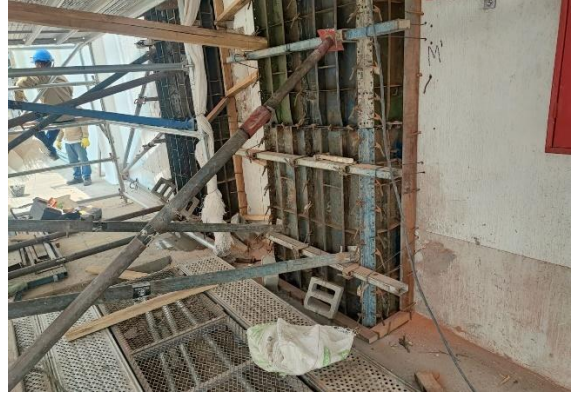
Imagen 288. Encofrado de columnas de fachada

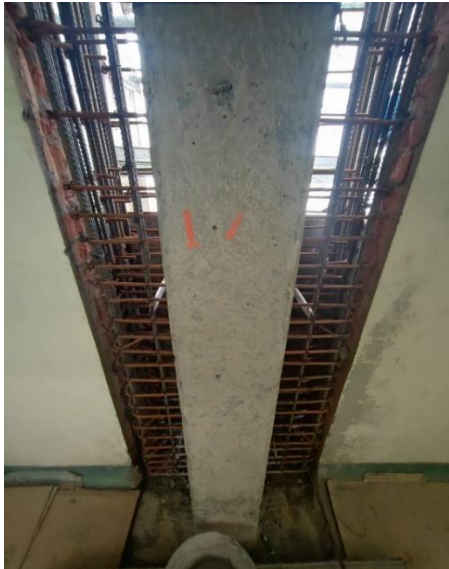
Imagen 2929. Vista interna del armado de acero en columna de fachada

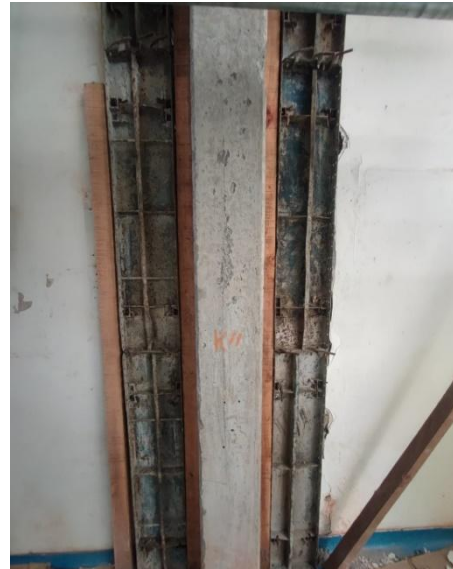
Imagen30. Vista interna de encofrado de columna de fachada

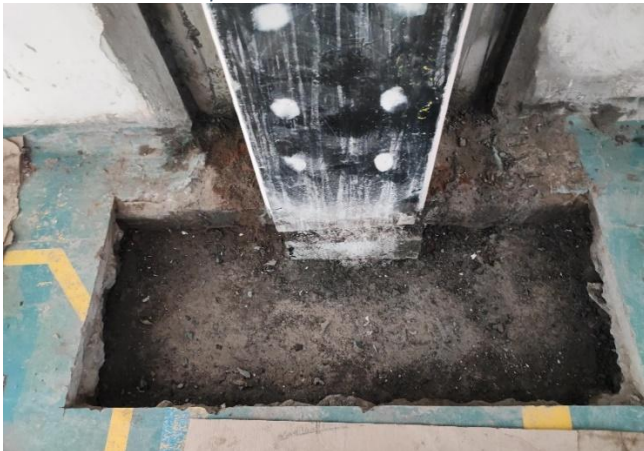
Imagen 30. Relleno de la excavación de columna de fachada posterior al encamisado

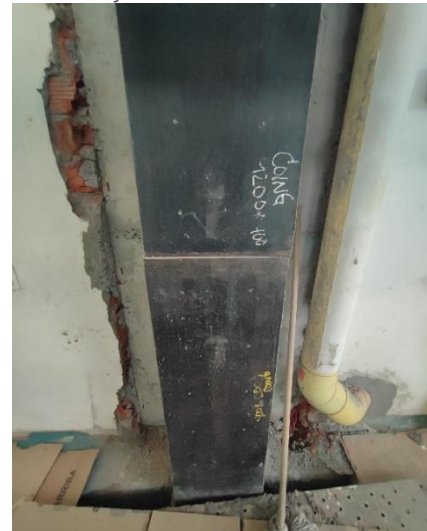
En la parte interna, se ejecutó la colocación de láminas en las tres caras internas de las columnas, de acuerdo con los diseños. Se fijaron utilizando adhesivo epóxico y clavos de fijación directa. Posteriormente, se realizaron actividades de masillado y acabados. Se aplicó pintura industrial en las columnas y pintura tipo vinilo en los muros de mampostería contiguos a las columnas.

Imagen 31. Reforzamiento de columna de fachada vista interior

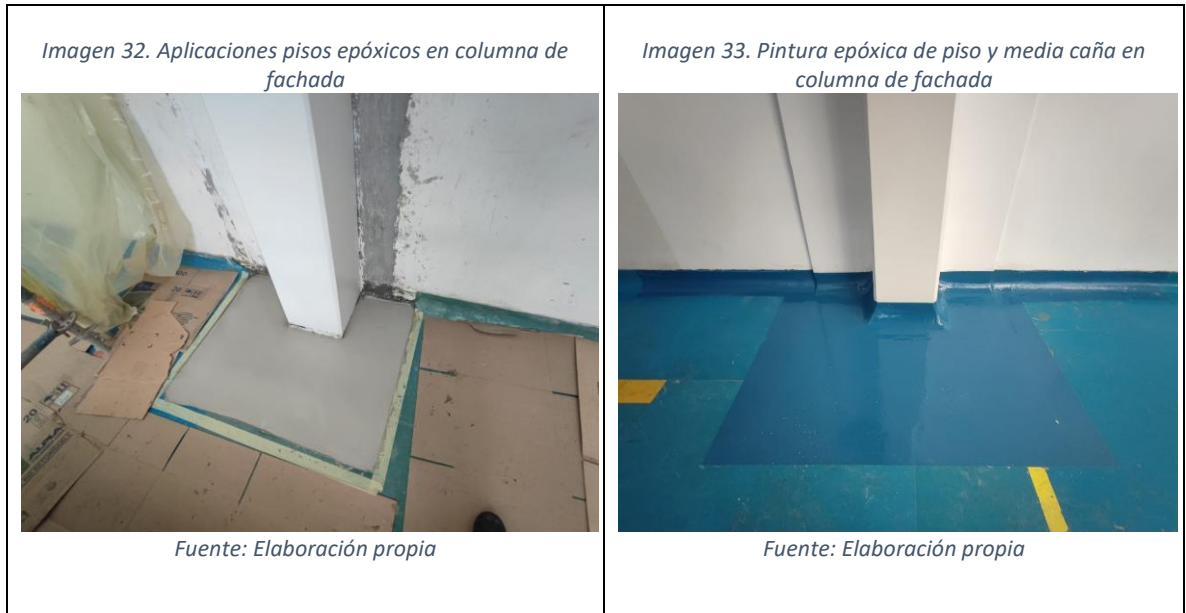
Asimismo, se realizó la reposición de los pisos y el acabado con piso epóxico industrial en la parte interna de las columnas de fachada. En la parte externa, solo se llevó a cabo la reposición del paramento.

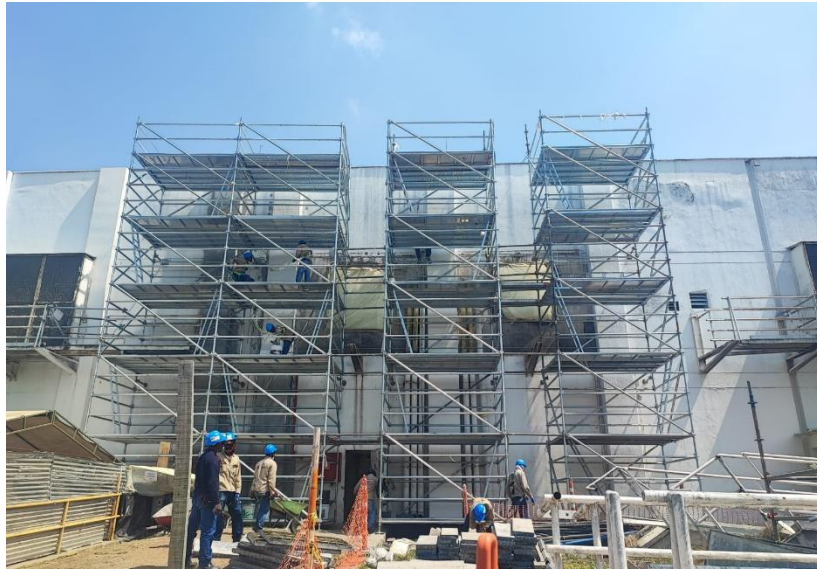
En la fachada, se realizaron acabados utilizando rellenos acrílicos, para posteriormente aplicar Graniplast y pintura exterior. Estas actividades estuvieron a cargo de contratistas externos a la empresa.

Imagen 34. Andamios en fachada Sur para labores de acabado por contratista externo

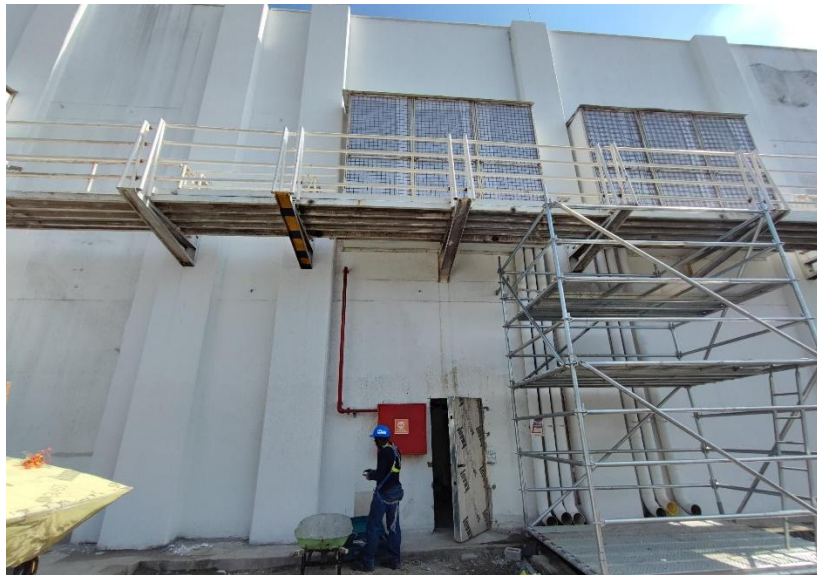
Imagen 35. Desmonte de andamios de fachada a nivel de pasarela

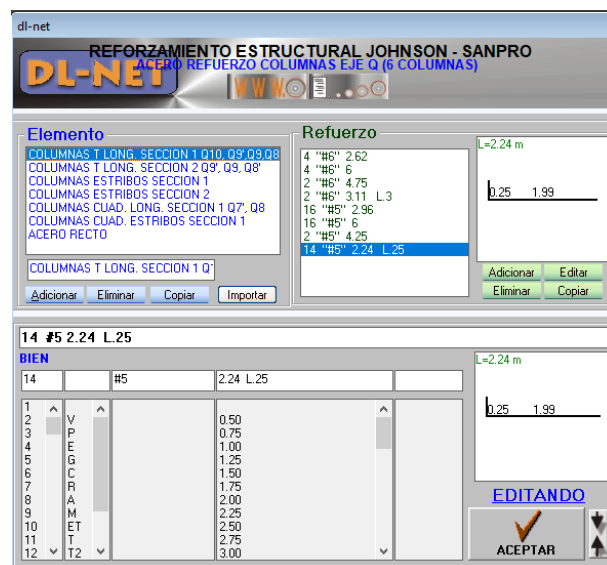
En algunas ocasiones, se requería solicitar el acero flejado con antelación. Para facilitar este proceso, se utilizó un software proporcionado por el proveedor, que permitió realizar los despieces de manera eficiente. Este software facilitó la creación de un desglose detallado de las piezas de acero ya flejadas, lo que contribuyó a optimizar el tiempo en la obra y mejorar la planificación de suministros.

Imagen 36. Interfaz de software del proveedor para despiece de aceros

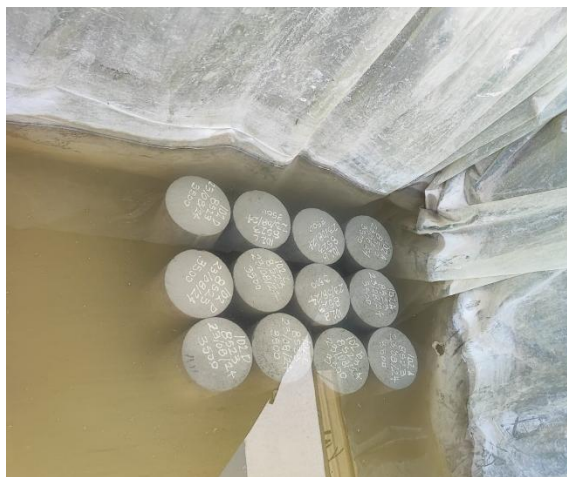
En total, se elaboraban 12 muestras, que se evaluaban a diferentes edades: 3 muestras a los 7 días, 3 muestras a los 14 días, 3 muestras a los 28 días, y 3 muestras testigo en caso de que no se alcanzara el 100% de la resistencia requerida a los 28 días. Cada lote de cilindros era debidamente rotulado con el número de muestra, fecha, etc. Pasadas 24 horas desde su elaboración, se procedía a sumergir los cilindros en agua hasta ser entregados al laboratorio.

Imagen 37. Lote de cilindros de concreto en inmersión

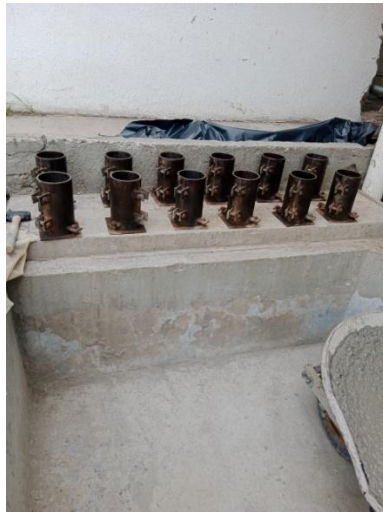
Imagen 38. Preparación de cilindros de concreto para muestras

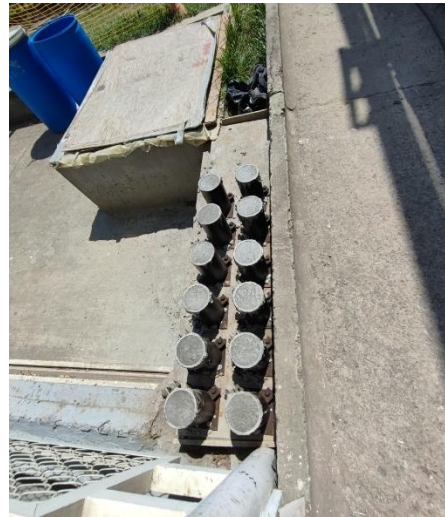
Imagen 39. Lote de muestras de concreto en proceso de curado

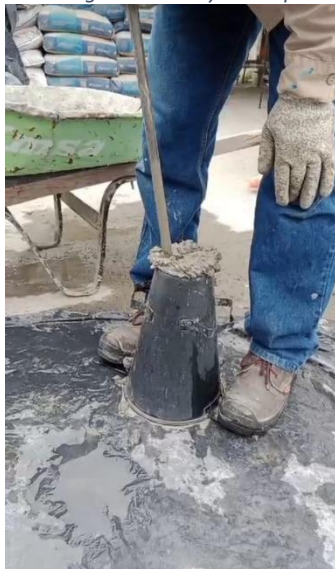
Las actividades de fundición de columnas y reposiciones de pisos, implicaban la preparación de muestras de concreto, se realizaban los respectivos ensayos de asentamiento y resistencia, los cuales eran efectuados por un laboratorio externo. Según las especificaciones, la resistencia requerida para las columnas era de concreto de 3500 psi, elaborado en obra. El estudiante apoyaba en este control y seguimiento, diligenciando formatos y llevando el control de estos para la recepción de informes proporcionados por el laboratorio. Todo lo anterior se realizaba siguiendo las normas NTC 454 para la toma de muestras y las normas NTC 396 y NTC 550 correspondientes al asentamiento Slump y a la elaboración de cilindros de concreto.

Imagen 40. Ensayo Slump

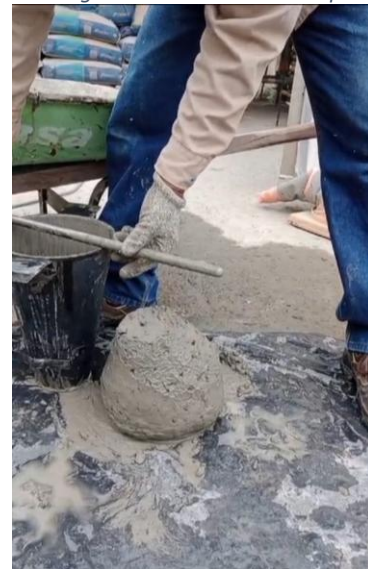
Imagen 41. Medición de Slump
