**PARTICIPACIÓN COMO INGENIERO AUXILIAR O DE APOYO DE
RESIDENCIA DE OBRA EN LA EMPRESA CHR CONSTRUCTORA**

**INFORME DE PRÁCTICA PROFESIONAL PARA OPTAR POR EL TÍTULO DE
INGENIERA CIVIL**

A continuación se describen las actividades realizadas en la ejecución de la obra de rehabilitación de la vía Popayán-Huila en el tramo desde la abscisa 0+430 hasta la abscisa 1+900, mediante la colocación de una capa de pavimento rígido MR-42; acompañado de todas la obras secundarias de adecuación de material y manejo de aguas necesarias para la conservación del mismo

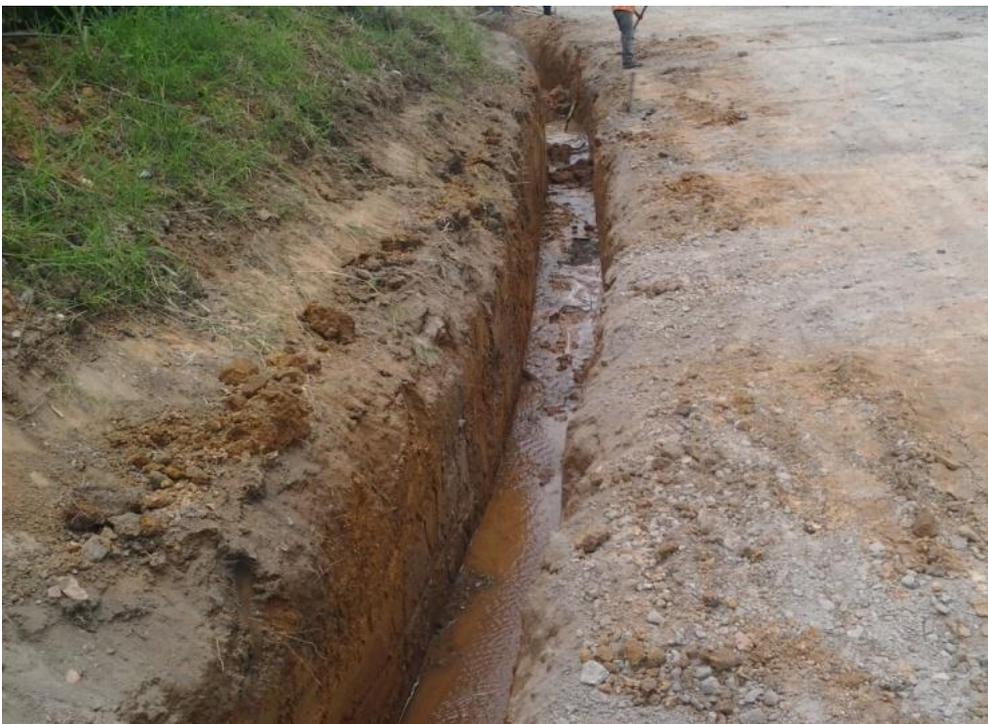
Fig. 5.

El proceso constructivo de los filtros comienza por realizar una excavación de un ancho de 1m y profundidad promedio de 1.80m, previamente ubicada por el topógrafo, para dicho trabajo se utiliza un retro cargador Caterpillar de llantas, debido a su versatilidad y capacidad de trabajo en espacios reducidos, además de que cuenta con la potencia y la manipulación precisa que necesita para trabajar en áreas donde el uso de equipos más grandes no resulta práctico; posteriormente, se prepara la zona, nivelando el piso y arreglando cualquier desperfecto producido por la máquina para dejar la excavación lo más uniforme posible; en esta operación se cuenta con la ayuda de dos ayudantes, que van recorriendo el tramo excavado y van perfilando la excavación con ayuda de palines y picas, para posteriormente llevar los sobrantes en un cargador manual a un sitio de acopio para utilizar este material en rellenos posteriores de alcantarillas.

Excavación del filtro.

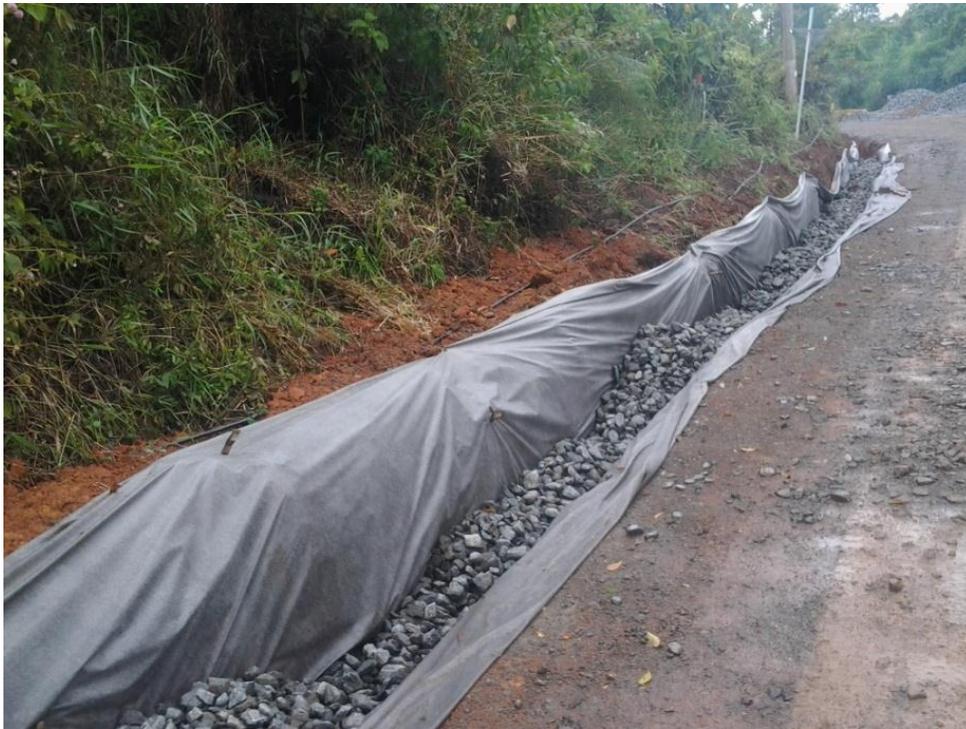
El relleno del filtro se debe limitar verticalmente a una altura de 1m cuidando que se mantenga esta medida en toda la longitud del tramo, para lo cual se cuenta con un ayudante encargado de marcar en intervalos de 2 metros la medida vertical con ayuda de un flexometro y pintura roja y otro ayudante encargado de distribuir el agregado con una pica en los puntos en donde se sobrepasa la altura o donde no es suficiente.

Fig. 6. Filtro cubierto con geotextil y relleno con agregado

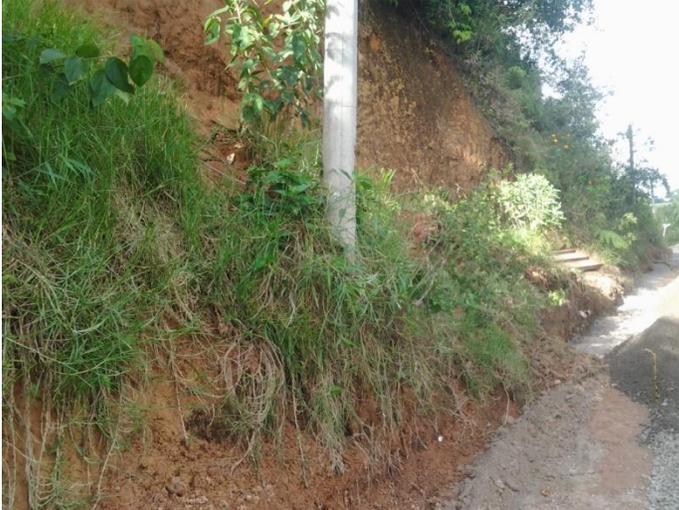
El día 13 de abril se realiza la excavación para los filtros de la abscisa 0+900 a la abscisa 1+020, sin embargo, debe interrumpirse la excavación debido a que se ve afectado un poste de luz por el derrumbe de los taludes laterales de tierra, cerca a la abscisa 1+010.

Fig. 7. Poste afectado por las excavaciones.

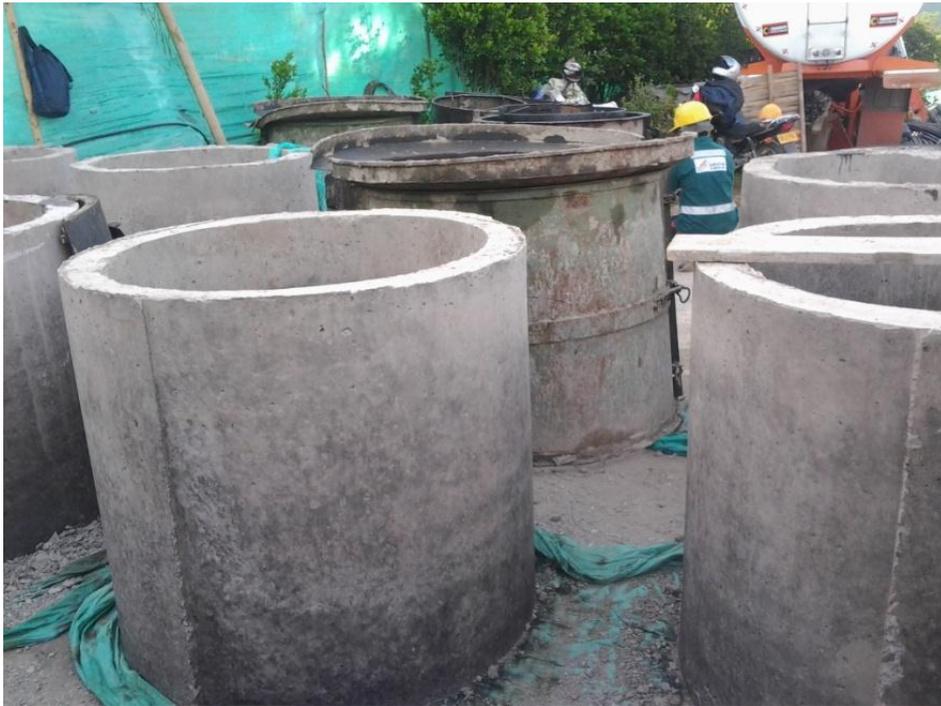
Primero, se procede a excavar el cabezal de entrada de la alcantarilla, con ayuda de la retroexcavadora de orugas, incluido el espacio para los tubos de 24" de diámetro utilizados para el desagüe; dichos tubos se funden en la planta productora de concreto, ubicada en el sector de pueblillo; con un refuerzo realizado en acero de $\frac{1}{4}$ " y fundidos con la ayuda de una mezcladora de tambor por un oficial y un ayudante.

Fig. 8a. Tubos de alcantarilla fundidos en la planta

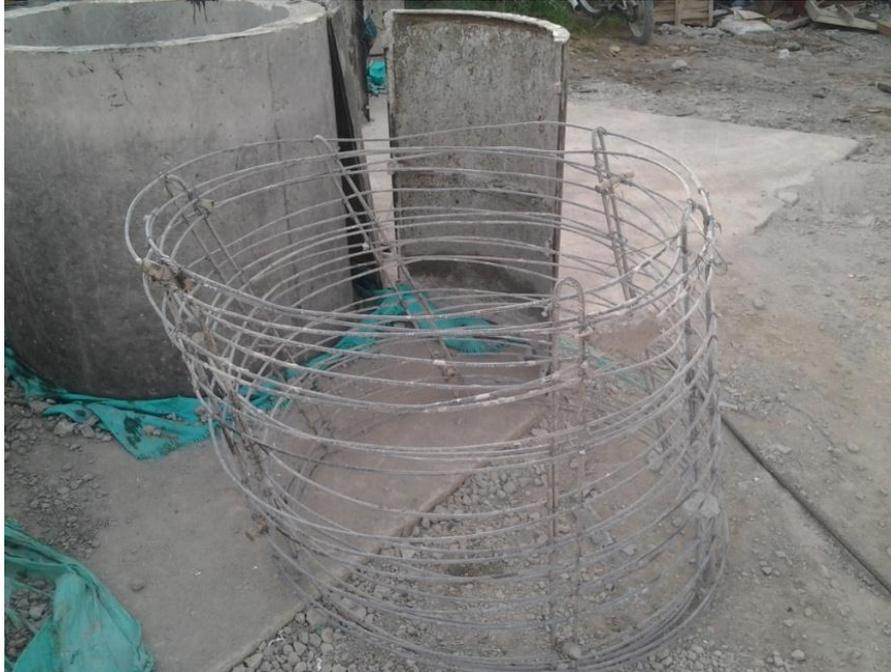
Fig. 8b. Acero de los tubos de alcantarilla.

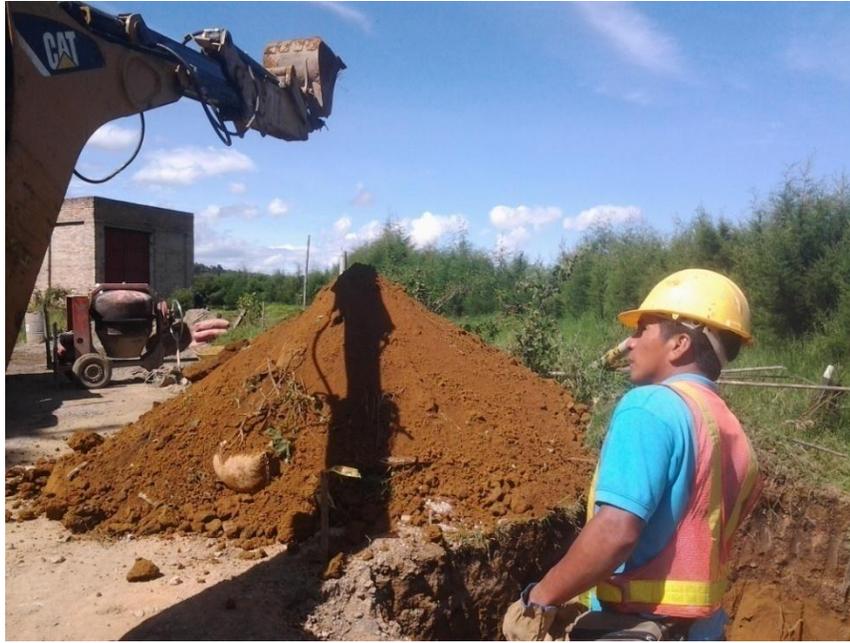
Fig. 9. Excavación de cabezales de alcantarilla.

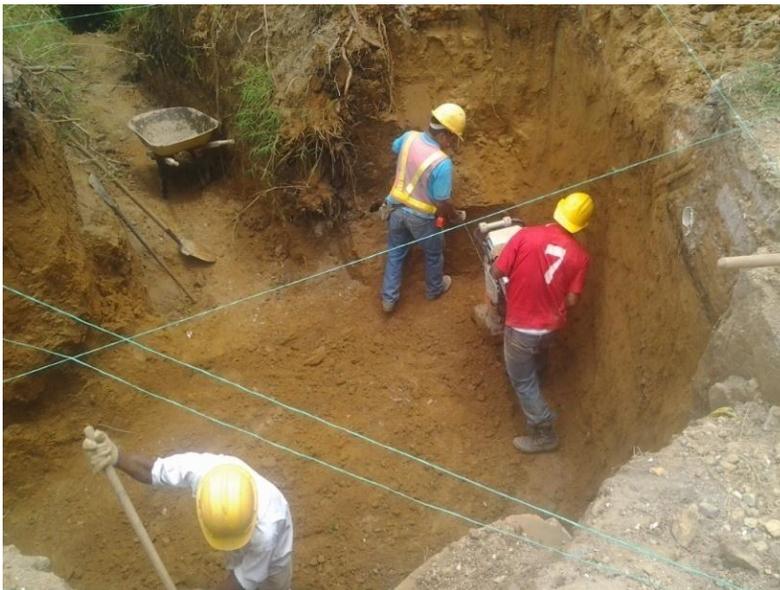
A continuación, se perfila la excavación del cabezal mediante palines y pica; posteriormente se realizan los cortes de las esquinas con el palin con ayuda de las guías proporcionadas por el equipo de topografía, el cual realiza un levantamiento de replanteo para cada uno de los cabezales con ayuda de una estación total, con el fin de facilitar el proceso de encofrado y de colocación de aceros de refuerzo, además de proporcionar un volumen de excavación cuantificable, de la cual se deja registro en cada uno de las excavaciones realizadas para cada cabezal, mediante una medición rigurosa y un cálculo aproximado con un flexometro, con el objetivo de dejar un precedente en las actas de obra parciales.

Fig. 10. Perfilado de excavación de cabezales

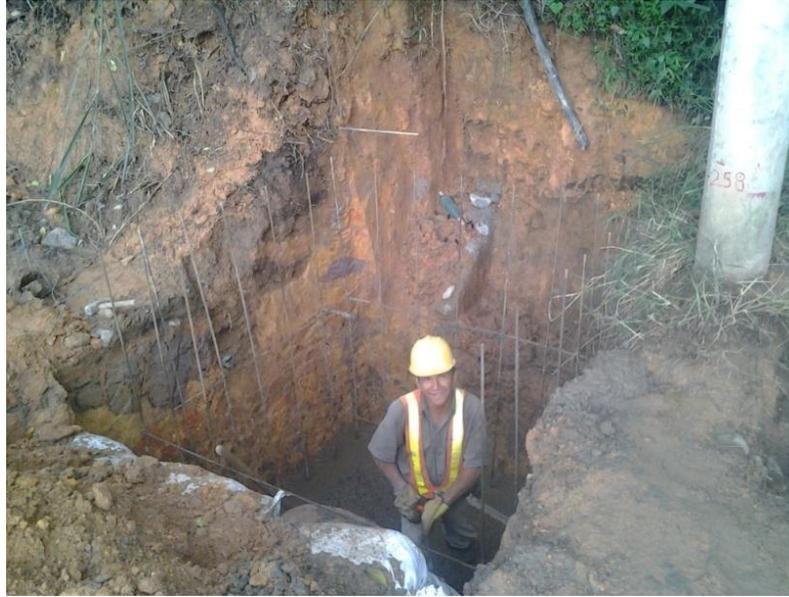
Siguiendo el proceso, se realiza la fundición de un solado de concreto pobre, de un espesor de 5 cm para impermeabilizar la capa superior además de proporcionar un soporte para el refuerzo de acero; dicho refuerzo se arma en el lugar y debe ser cuantificado para su consolidación y revisión en las actas de obra parciales; esta medición es realizada por el pasante y va acompañada de un registro fotográfico donde se evidencie la forma y distribución de los aceros.

Fig. 11a. Fundición de solado de concreto.

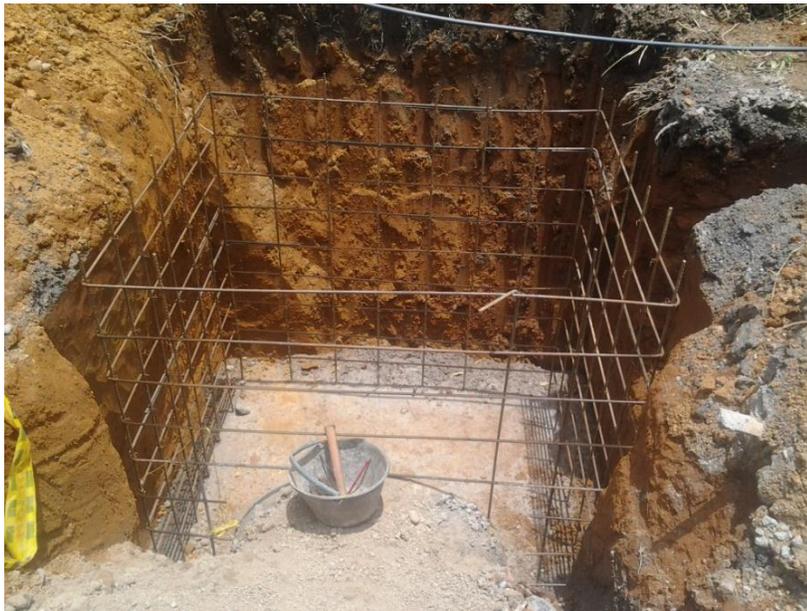
fig. 11b. Colocación de aceros de refuerzo.

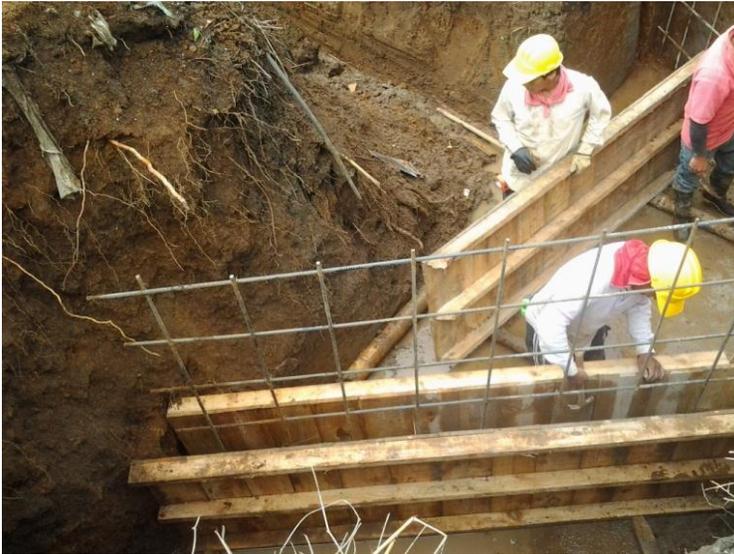
El proceso de encofrado o formateado de los cabezales se realiza por una cuadrilla de 4 personas mediante de las guías proporcionadas por los topógrafos que realizan un replanteo teniendo como indicación los niveles de la rasante y la subbase. Sin embargo se observa que en muchas ocasiones esta cuadrilla tardaba demasiado tiempo realizando el proceso, a veces llegando a gastar de 3 a 5 días, lo cual afectaba el proceso de fundición de los elementos restantes y las excavaciones para la subbase.

fig. 12. Proceso de encofrado

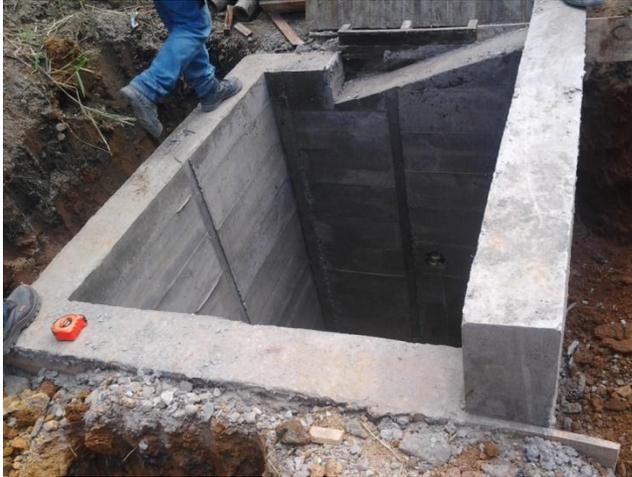
Cabe aclarar que todos los cabezales de entrada presentan entramado de 3/8" espaciado 30 cm en ambas direcciones, además de presentar varillas verticales en anclaje para las cajas de 3/8" con pie de 45 cm de longitud, ancladas mediante la fundición de un solado de 10 cm de espesor y con resistencia esperada de 3000 psi. Para los cabezales de entrada realizados el 9 de abril, se realizan todas las fundiciones con mezcladora de trompo.

Fig. 13. Cabezal desencofrado

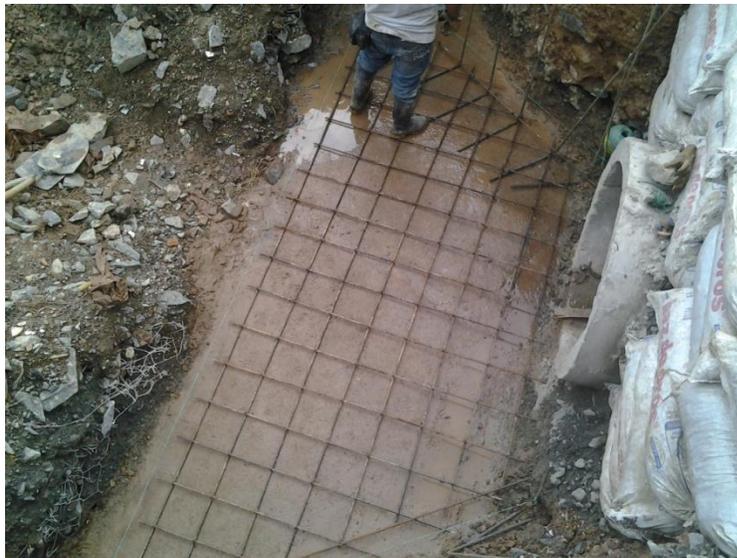
Fig. 14. Aceros de piso de cabezal de salida.

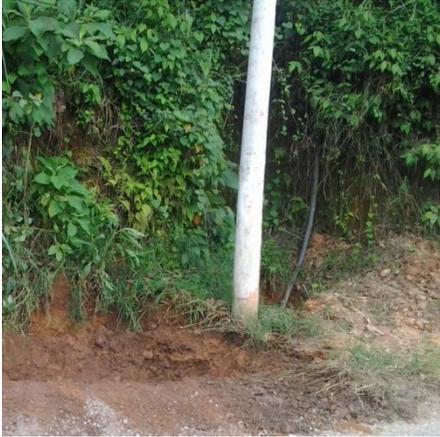
Fig. 15. Excavación próxima a un poste de electricidad. Se debe tener cuidado al momento de perfilar las excavaciones a ambos lados del mismo para evitar cortes de energía.

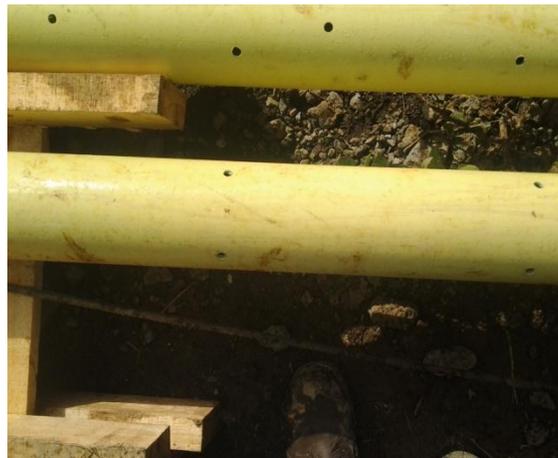
Fig. 16. tubos incorrectamente perforados

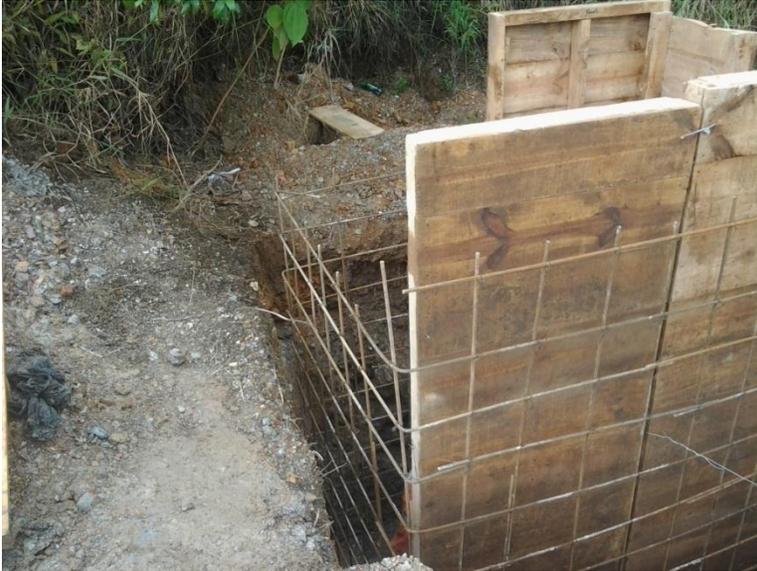
Fig. 17. Se continúa con el encofrado de cabezales.

Debido a que se tomo la decisión de posponer relleno del muro, esto conlleva a desviar la retroexcavadora de orugas y el retro cargador a trabajos de excavación de filtros; esto implicó la limitación del paso de trabajadores a las áreas de cabezales, por lo que las fundiciones planeadas para el día tuvieron que realizarse el día siguiente; sin embargo, el proceso de encofrado del cabezal de entrada de la abscisa 1+119 se realiza satisfactoriamente.

El 15 de abril se realiza el proceso de fundición del cabezal de entrada de la abscisa 1+119, el cual se logra gracias a la ayuda del carro mezclador T2959, el cual agiliza de gran manera el proceso de fundición, y proporciona concreto de mejor calidad, debido al control sobre los procesos de fabricación del mismo. Cabe aclarar que el concreto premezclado es preparado en la planta productora, ubicada a 1km del sitio de la obra.

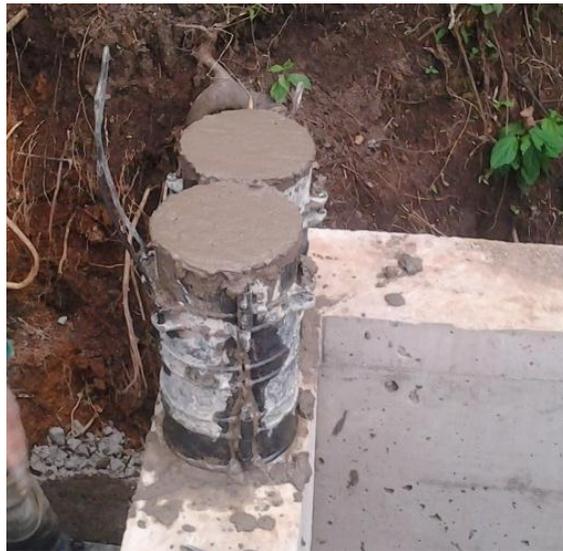
Durante los proceso de fundición se realizan ensayos de calidad del concreto que llegaba desde la planta productora; fue deber del pasante realizar dichos ensayos, aplicando los conocimientos adquiridos en las prácticas de laboratorio; sin embargo los equipos proporcionados para dichos ensayos por parte de la entidad durante los ensayos iniciales fueron deficientes y no cumplían los estándares de calidad necesarios, por lo cual los ensayos realizados no arrojaron los resultados esperados. No obstante se empieza a llevar un registro y control de todos los ensayos realizados en cada una de las fundiciones, además de una comunicación constante con el laboratorio responsable de dichos ensayos.

Fig. 18. Se realizan ensayos de concreto.

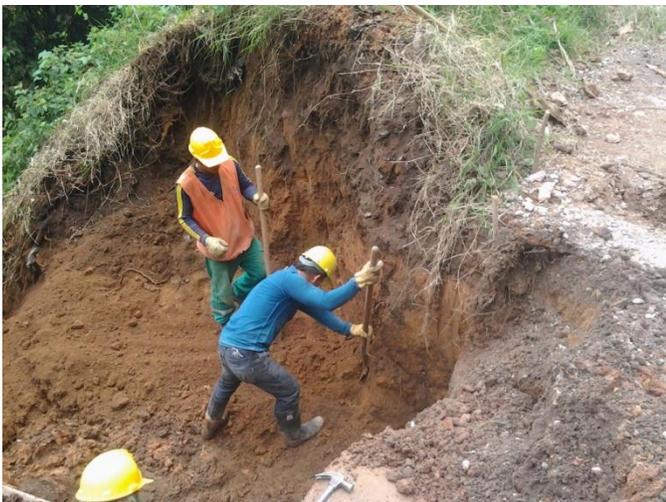
De la misma forma, el 21 de abril se realiza la excavación del cabezal de salida de la alcantarilla en la abscisa 0+900, sin embargo se encuentra que el suelo existente es un relleno de basura y suelo orgánico altamente contaminado, con presencia de piezas de automóviles, desperdicios de comida, colchones viejos, entre otras cosas. Debido a que el suelo encontrado no cumple con las condiciones mínimas de resistencia se trata de encontrar un estrato de suelo aceptable por lo que se tiene que profundizar la excavación al menos 1 metro adicional. Se realiza una visita con interventoría y se determina que es necesario realizar un relleno con material de mejoramiento y compactación mediante el uso de un compactador manual de gasolina, puesto que no hay forma de utilizar el suelo existente sin comprometer la estructura de los cabezales y de la vía.

Fig. 19a. Suelo no apto para trabajo

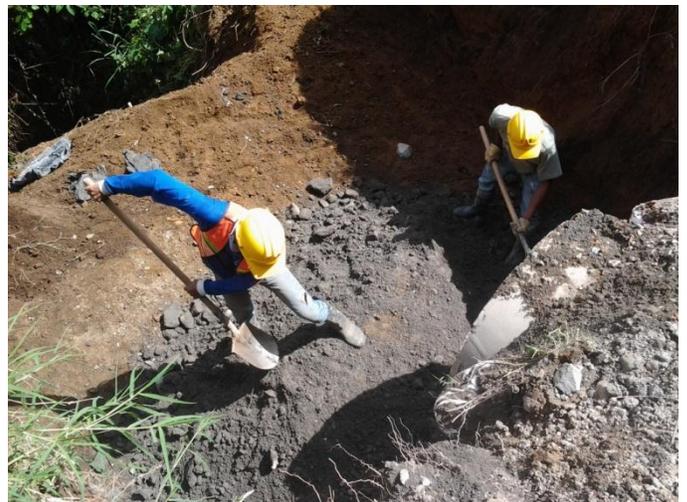
fig. 19b. mejoramiento del suelo

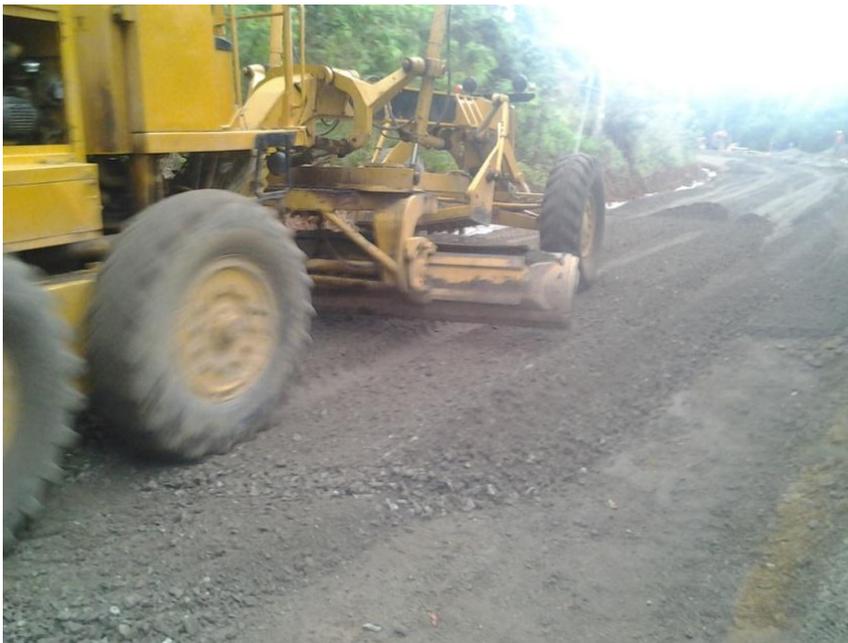
*Fig. 20.
Adecuación de la
subbase con la
moto niveladora.*

Puesto que no se contaba con un operador calificado para el proceso de nivelación de la subbase dicho proceso había sido pospuesto debido a que es un proceso que requiere un manejo adecuado de la cuchilla de nivelación para dar el perfil de la sección transversal de la vía, considerando el bombeo normal y los peraltes presentados en cada una de las curvas; por supuesto, el uso adecuado del equipo requiere varios años de práctica, puesto que muchas veces el proceso de nivelación requiere precisión del orden de milímetros y dicha precisión solo se logra con movimientos muy sutiles de la cuchilla.

Sin embargo en días posteriores se cuenta con la colaboración de un funcionario de la alcaldía municipal de Popayán con muchos años de experiencia en el manejo de moto niveladora, por lo que se realiza el proceso de manera ágil y eficiente, completando varios tramos que estaban atrasados varios días.

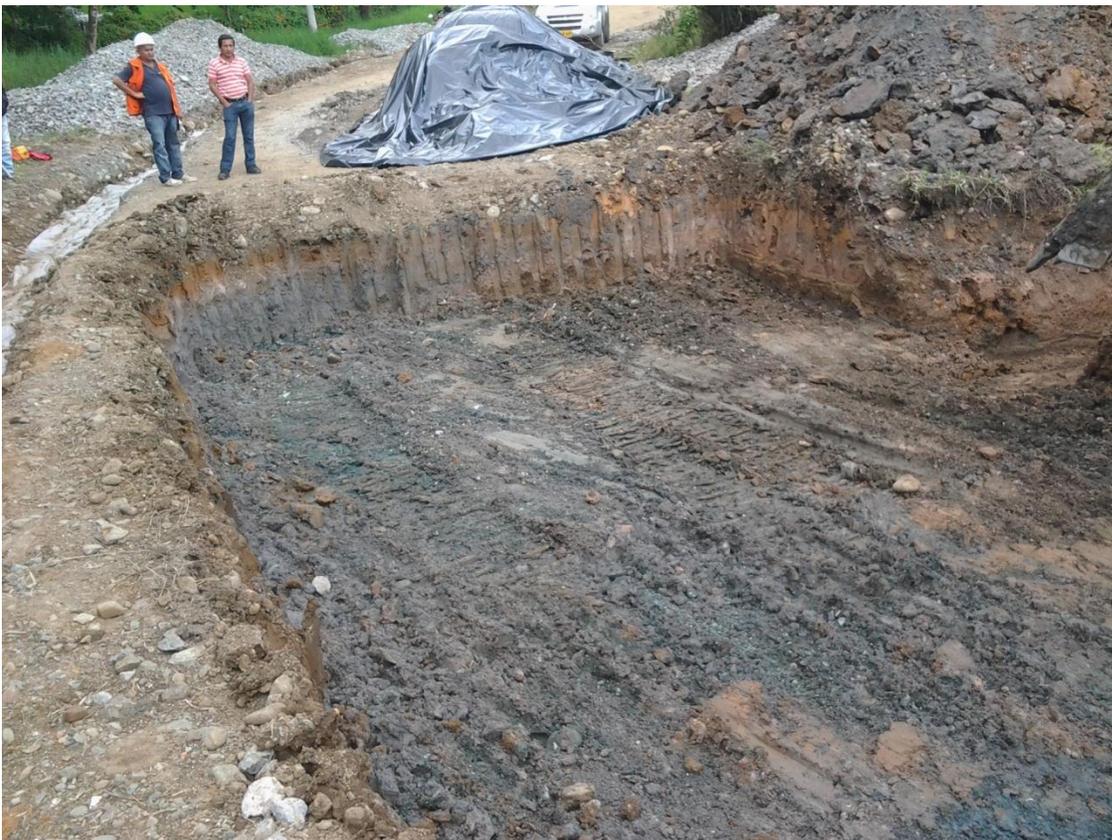
En abril 16 se completan las obras de excavación y adecuación de los cabezales de entrada y se inician las excavaciones de los cabezales de salida y se continúa sin novedades hasta el día 20 de abril, donde se presenta una interrupción en las obras, debido a la presencia de material inestable en la subrasante de la abscisa 1+320 donde, al realizar un procedimiento de rutina de compactación con el vibrocompactador, se visualiza un acolchonamiento del material de subbase en una porción pequeña, justo al lado de una de las alcantarillas existentes; al realizar la excavación con ayuda de la retroexcavadora de orugas se encuentra con un material inestable y contaminado que provoca acolchonamiento de la capa de subbase y que genera una gran posibilidad de provocar un fallo en las losas de pavimento.

Fig. 21. Material contaminado en la subrasante.

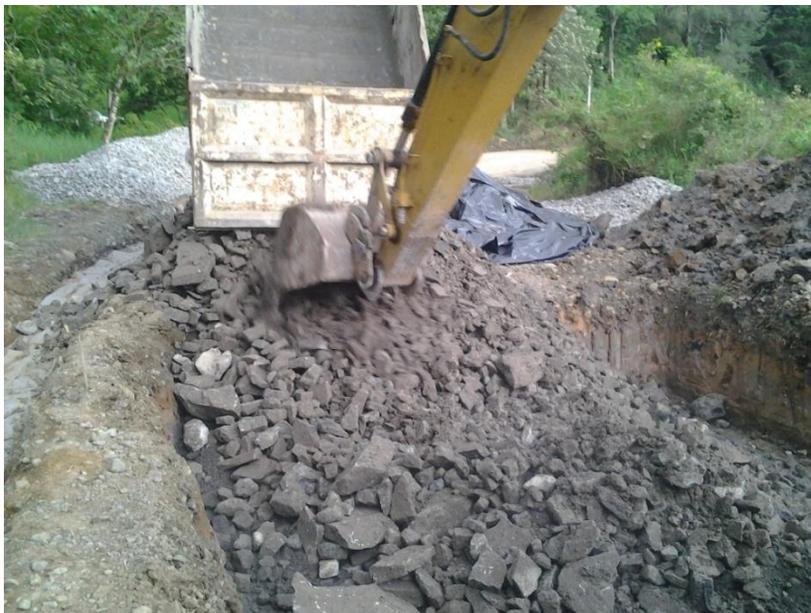
fig. 22. Mejoramiento utilizado para la subrasante.

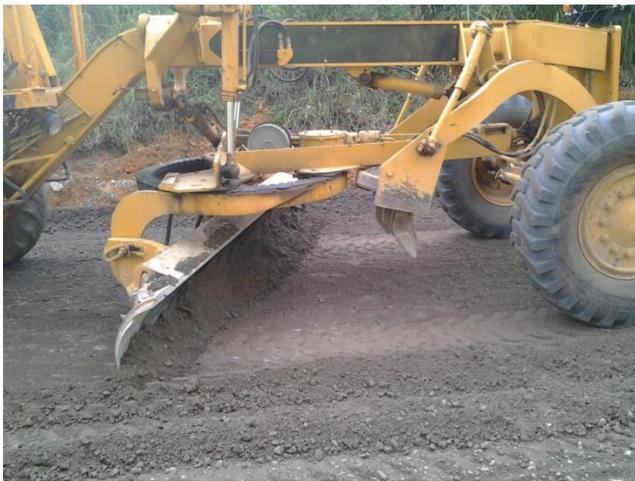
Fig. 23a. extensión de material.

El 23 de abril se continúan con las labores de adecuación de subbase. Debido a que el funcionario de la alcaldía municipal no puede estar presente, se opta por adelantar el proceso de manera aproximada con el operador del retro cargador; sin embargo, debido a su falta de experiencia con el equipo, el proceso se realiza de manera muy lenta y poco precisa; además, algunos de los sectores intervenidos anteriormente se ven afectados de manera importante, puesto que se desajustan las medidas logradas con anterioridad al mover material de subbase de donde no se tiene que mover, perjudicando el proceso anteriormente realizado por el operador calificado.

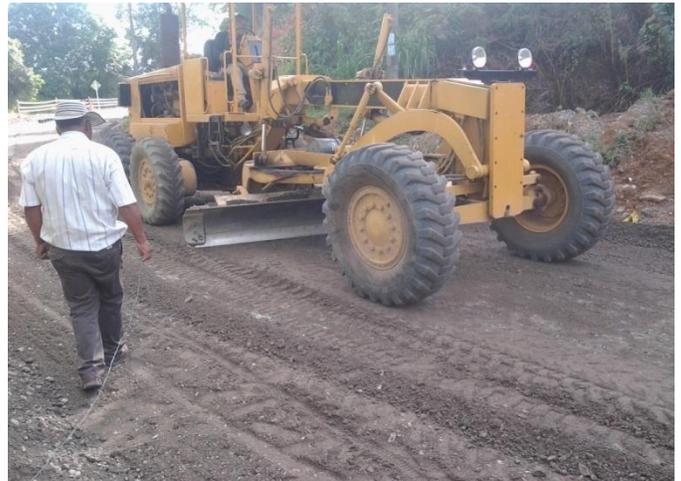
Fig. 23b. no se logra uniformidad

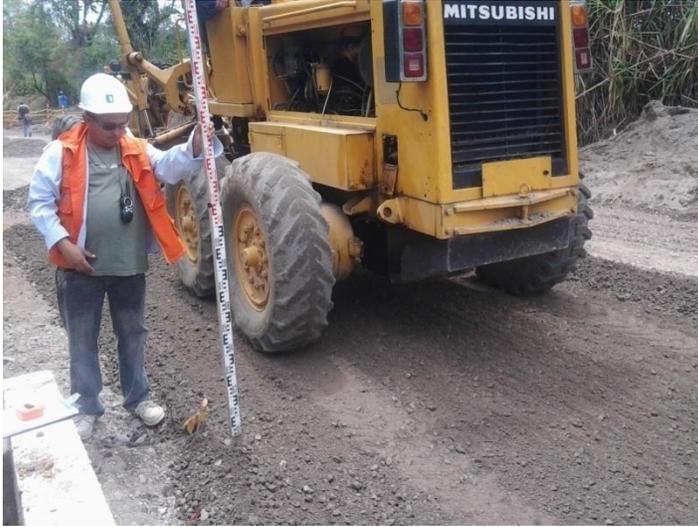
No obstante, se realiza una extensión de todo el material necesario. Adicionalmente se realiza un relleno con material de mejoramiento tras una revisión por parte de la comisión de topografía de los niveles esperados y teniendo en cuenta el diseño en perfil de la vía presentado por el ingeniero, dicho material de mejoramiento consiste en un agregado de gradación gruesa y con un porcentaje menor de finos que la subbase. Este material se acopia en las áreas donde el terraplén supera los 45 cm de espesor respecto a la superficie de rodadura, puesto que el diseño determinó que son necesarios 25 cm de subbase y 20 cm de pavimento rígido; de tal forma que al realizar la puesta a ceros de material de subbase, no se utilice mas material del necesario; sin embargo, en algunos sectores puntuales, los rellenos superan 1m de espesor, por tanto se debe asignar una cuadrilla auxiliar para ayudar a poner material. Durante el proceso, se supervisa personalmente el avance de puesta de material; con ayuda del topógrafo, y gracias a las estacas puestas anteriormente se puede visualizar el recorrido y peraltado de la vía sin necesidad de realizar un levantamiento preciso cada vez que se requiera cambiar alguna medida.

Fig. 24. Se revisan los niveles de la subbase.

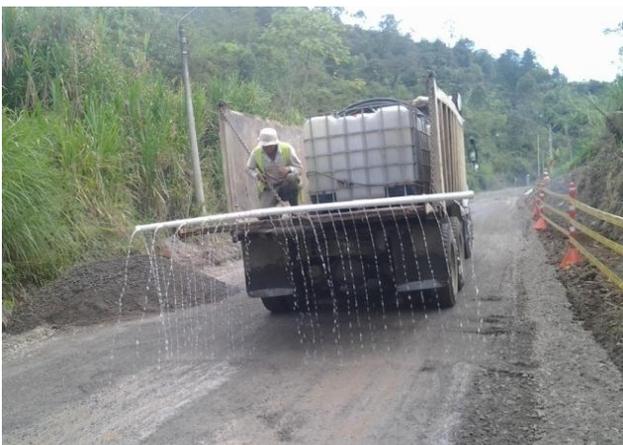
Cabe aclarar que dicho proceso de irrigación y humedecimiento del material únicamente es necesario después de tener los niveles de subbase claramente revisados y al momento de realizar la compactación de la capa intervenida, con ayuda del vibrocompactador Dynapac de capacidad de 7 toneladas; la compactación se realiza en pasadas lentas y a velocidad constante.

fig. 25. Se realiza el proceso de irrigación con ayuda de un carro tanque.

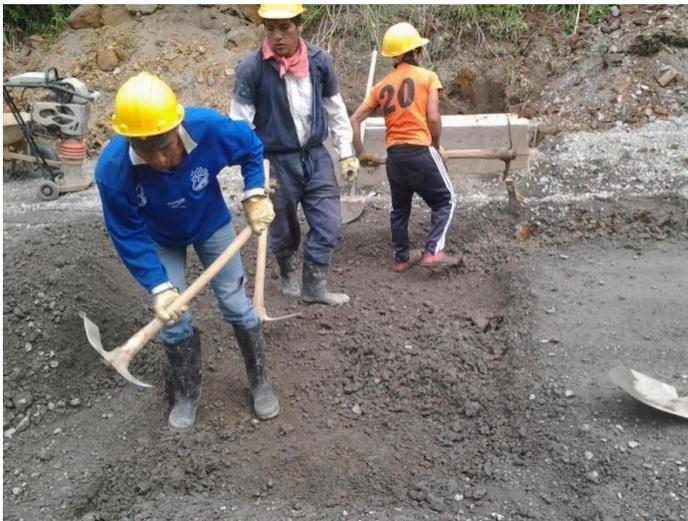
El día 27 de abril se presenta un problema en los sectores en donde se habían realizado los procesos de nivelación y compactación los días anteriores; debido a un error de medición por parte del topógrafo, se pone en evidencia que no se cumple el ancho reglamentario de vía de 6 metros más 20 centímetros a cada lado para asegurar la colocación de formaletas, por lo que es necesario realizar excavaciones adicionales a los lados del ancho de diseño; estas excavaciones deben realizarse de manera manual, debido a que son sectores pequeños y demasiado puntuales y las excavadoras mecánicas podrían afectar los niveles de subbase del sector intervenido, adicionalmente podrían contaminar la subbase con material arcilloso. Además, es necesario re-compactar y re-nivelar sectores de la vía, lo cual implica maquinaria, como el mini cargador que colabore en el transporte de subbase desde los puntos de acopio de material y mano de obra que debe ser tomada de otras cuadrillas, lo cual retrasa los procesos de fundición y excavaciones adicionales de cabezales de salida adelantadas en los demás sectores de la vía.

Fig. 26. Se realizan ajustes al ancho de vía por errores de medición

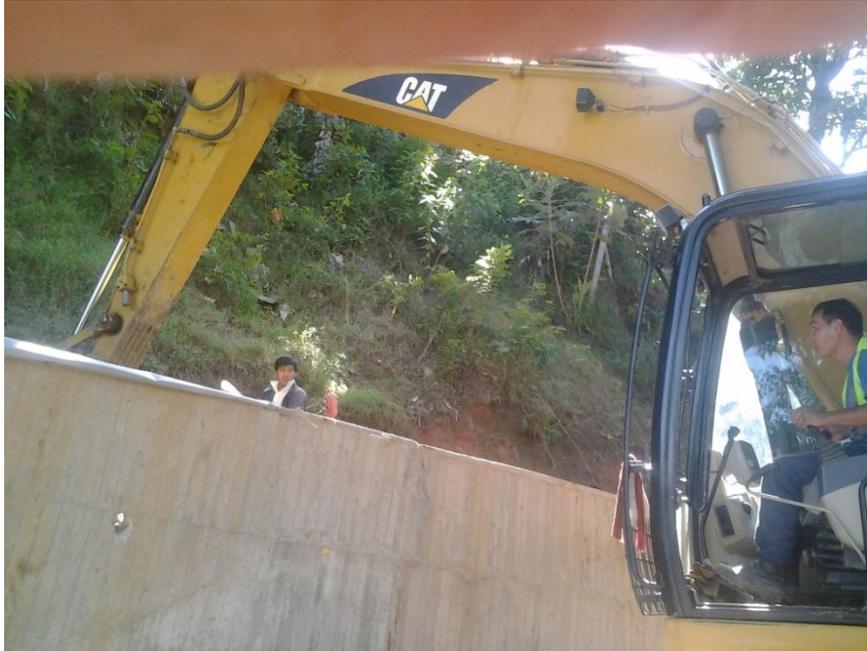
Fig. 27. Terminación del muro de contención #1

El 29 de abril se completan las obras de relleno del muro de contención ubicado en la abscisa 0+630 con ayuda de la retroexcavadora de orugas, con la cual se realiza el relleno con material arcilloso y se compacta con un vibrocompactador manual, para proporcionar impermeabilidad, con lo cual se termina dicho muro en su totalidad y se destina la cuadrilla para dos alcantarillas nuevas que fueron aprobadas esa misma mañana, realizándose la excavación de manera inmediata, con ayuda de la misma retroexcavadora, bajo la aprobación de interventoría y el visto bueno del ingeniero residente.

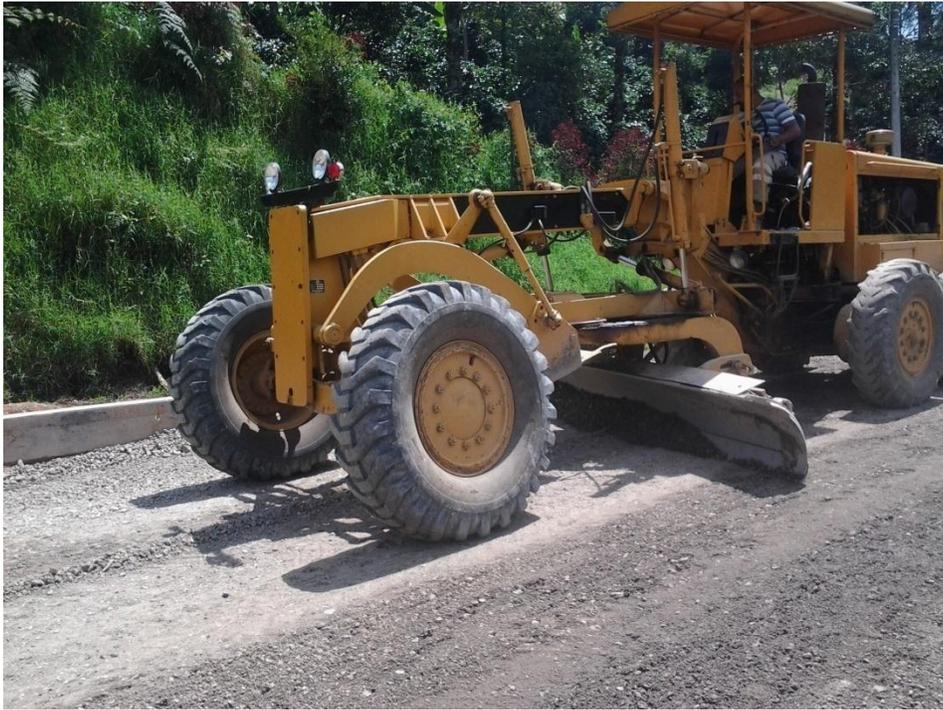
Fig. 29. Se realiza nivelación del terreno con un operador calificado

De la misma forma, en ese día llega un operador calificado para la moto niveladora desde Buenaventura, el cual realiza las labores de adecuación de material desde la abscisa 0+950 hasta la abscisa 1+300, dejando listo el material para compactación; sin embargo, el proceso de compactación debe esperar, puesto que el operador de planta del vibrocompactador es despedido por sanciones por incumplimiento de horas, por lo tanto, se recurre a un reemplazo temporal con un vibrador Ingersoll de capacidad de 10 toneladas; debido a que tiene mayor capacidad, se deben realizar menos pasadas para lograr la densidad esperada.

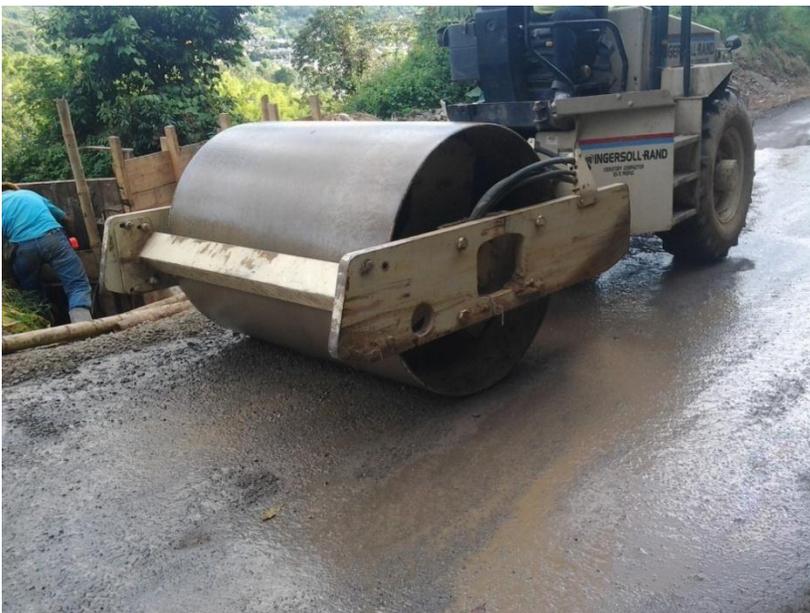
Fig. 30. Proceso de compactación de la subbase.

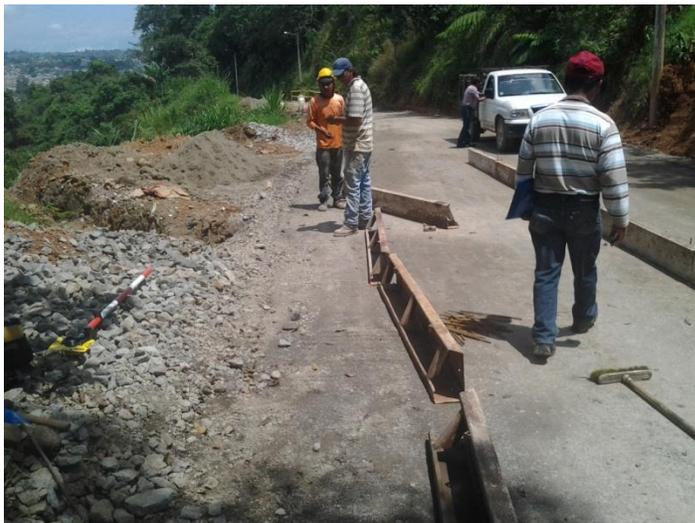
Este es Un método químico, que se basa en el uso del carburo de calcio como reactivo, donde una cantidad dada de humedad reaccionará con el carburo de calcio, para producir un volumen específico de gas (acetileno). La presión del gas se lee sobre un manómetro situado en un extremo del recipiente a presión, para que se lea en porcentaje la humedad, referido al peso de la muestra en húmedo. Además, al mismo tiempo se trabaja con la comisión de topografía, la cual se encarga de realizar la ubicación del tramo dando línea en el eje de la vía previamente replanteado para poder colocar la formaleta.

Fig. 31. preparaciones del tramo de prueba y ensayos iniciales de formaletas.

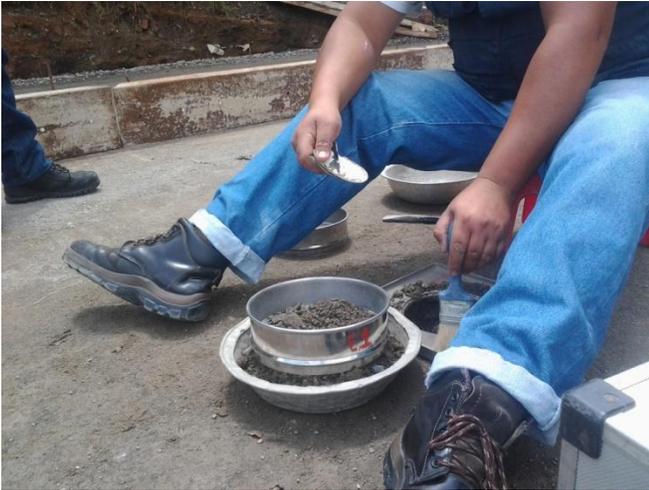
fig. 32a. ensayos realizados al suelo

Para este proceso se empieza dando la autorización para realizar los ensayos de densidad para el tramo tras una revisión de condiciones de compactación por parte de la comisión de interventoría, en donde se evidencie que se tiene buena densidad, que no haya acolchonamiento importante de material en ninguna parte del tramo, que no haya ninguna huella o grieta en el tramo y que los niveles de la subbase sean los estipulados por el diseño de la sección transversal; los ensayos de densidad se realizan por el método de cono de arena y se saca humedad por el método “quickie”

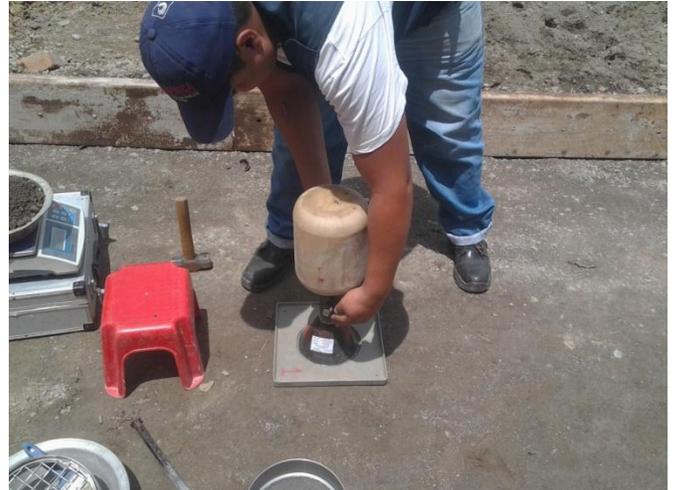
fig.32b. Método de cono de arena.

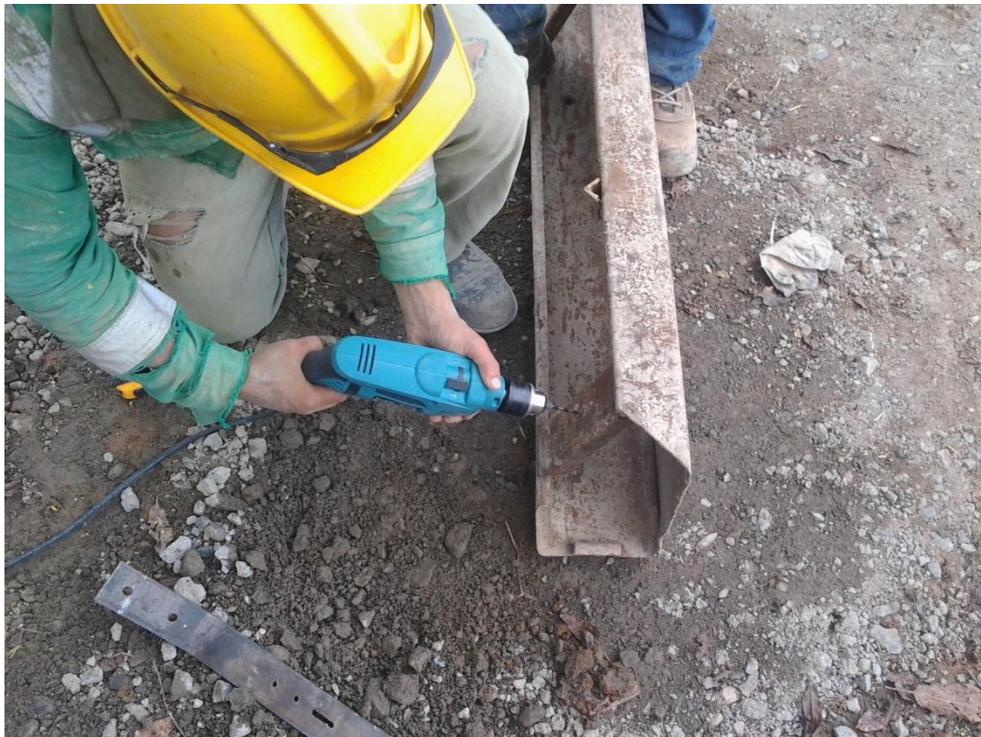
Posteriormente se realiza la colocación de las formaletas, las cuales deben ser preparadas previamente para asegurar su anclaje en el suelo; para asegurar su estabilidad, se sueldan pestañas de acero delgadas en 3 puntos de apoyo de la formaleta, perforadas de tal forma que permitan el paso de aceros de $\frac{1}{2}$ " con los cuales se aseguran a la superficie.

fig. 33. Preparación de formaletas con láminas de acero perforadas.

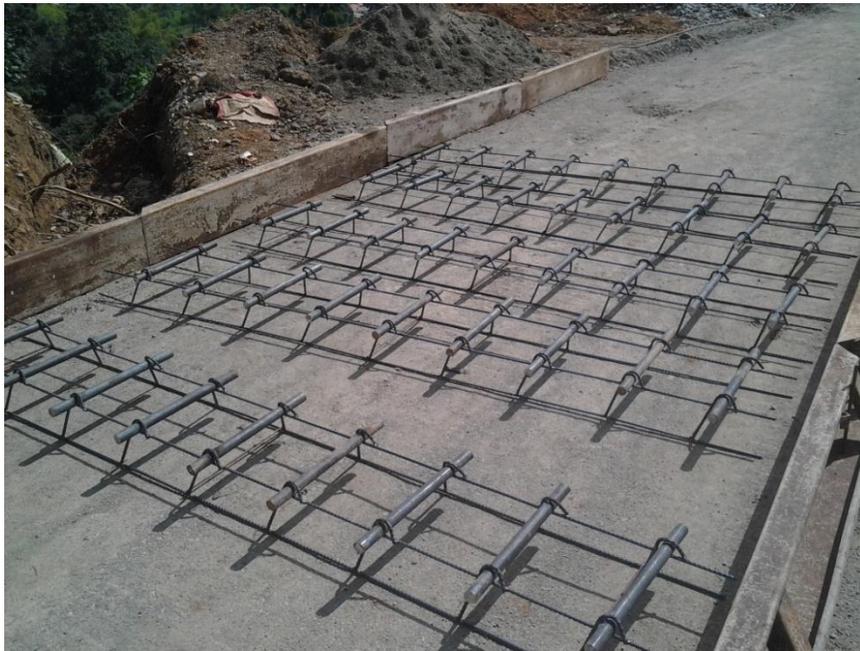
Una vez colocadas las formaletas hay que organizar los armazones auxiliares para los aceros de transferencia, los cuales consisten en varillas lisas de 0.85 metros de longitud y de 1 y ½" de diámetro, necesarias para transferir las cargas de losa a losa. Por lo cual deben estar soldadas de tal forma que permitan libertad de movimiento en el sentido de avance de los vehículos; adicionalmente deben estar debidamente lubricadas para no interferir con las formaletas de cierre. Al momento de realizar la fundición, los aceros de transferencia deben estar organizados cerca a la vía, de tal forma que no interfieran con el recorrido del vehículo mezclador.

Fig.34. armaduras de aceros de transferencia.

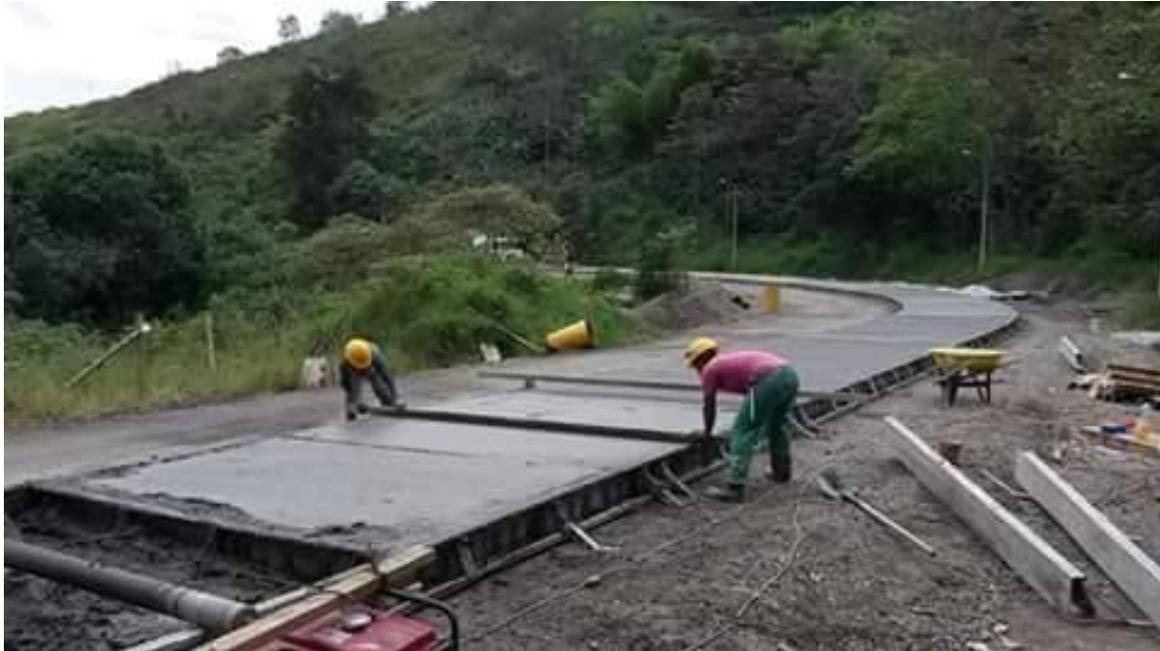
Después, se realiza el vibrado de la mezcla, con ayuda de un rodillo vibratorio de concreto, asegurando uniformidad en la mezcla y evitando la formación de hormigueros en las losas de concreto y segregación, los cuales podrían afectar la resistencia de las losas de manera considerable; adicionalmente al realizar el proceso de vibrado con la regla, se enrasa la superficie de la losa quitando cualquier sobrante de concreto que hubiera podido quedar al momento de su extensión.

Fig. 35. Fundición y vibrado de las losas de concreto.

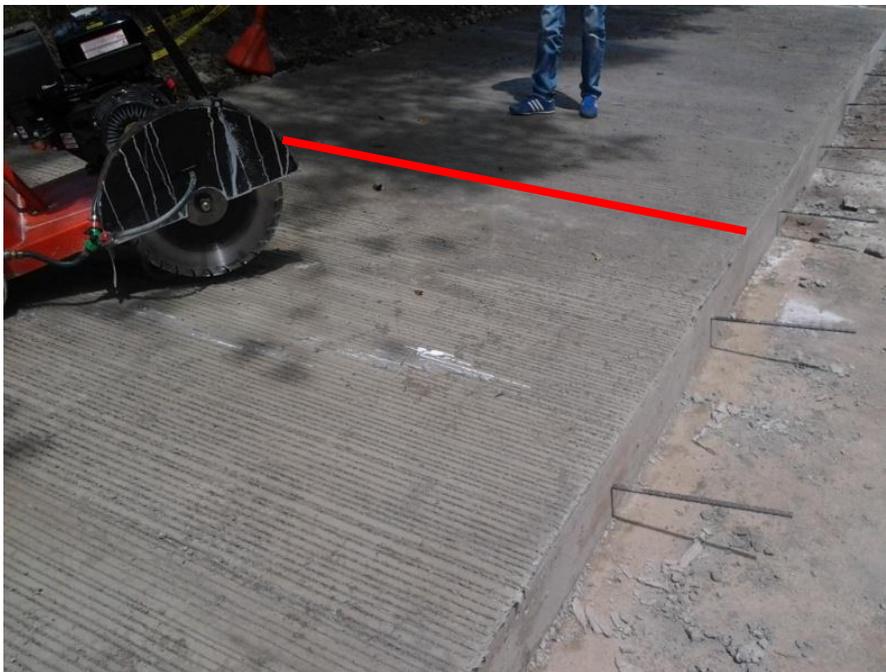
Finalmente, se realizan los cortes de las losas mediante una cortadora de gasolina de disco metálico para concreto, en los sitios donde se realiza la junta de cada una de las losas; este proceso se lleva a cabo después de 5 horas de la fundición, cuando el fraguado inicial se ha completado y las grietas por temperatura se empiezan a formar. Los cortes se producen de tal forma que la grieta por temperatura siga un patrón que no comprometa la integridad estructural de la losa o permita el paso de agua. Posteriormente, los cortes se sellan con plástico caliente.

Fig. 36a. Se realizan los cortes de las losas. La línea roja señala el lugar en donde se realiza el corte.

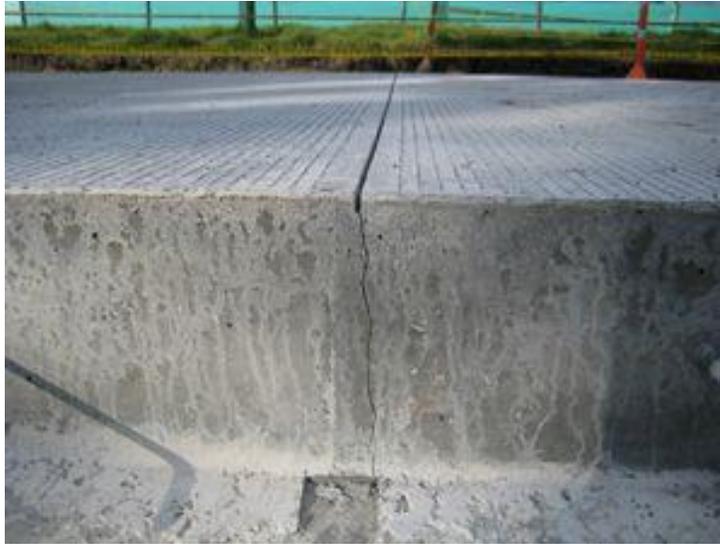
Fig. 36b. fisura controlada en la losa de concreto.
