**PARTICIPACIÓN COMO INGENIERO AUXILIAR O DE APOYO DE
RESIDENCIA DE OBRA EN LA EMPRESA CHR CONSTRUCTORA**

**INFORME DE PRÁCTICA PROFESIONAL PARA OPTAR POR EL TÍTULO DE
INGENIERA CIVIL**

A continuación se describen las actividades realizadas en la ejecución de la obra de rehabilitación de la vía Popayán-Huila en el tramo desde la abscisa 0+430 hasta la abscisa 1+900, mediante la colocación de una capa de pavimento rígido MR-42; acompañado de todas la obras secundarias de adecuación de material y manejo de aguas necesarias para la conservación del mismo

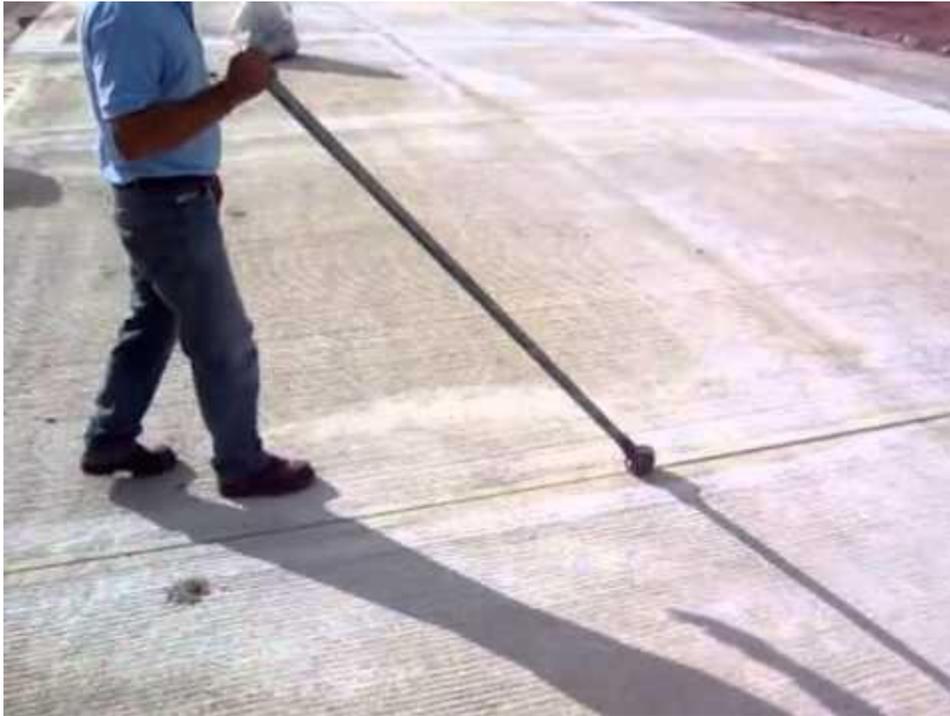
Fig. 36c. aplicación del plástico de sellado.

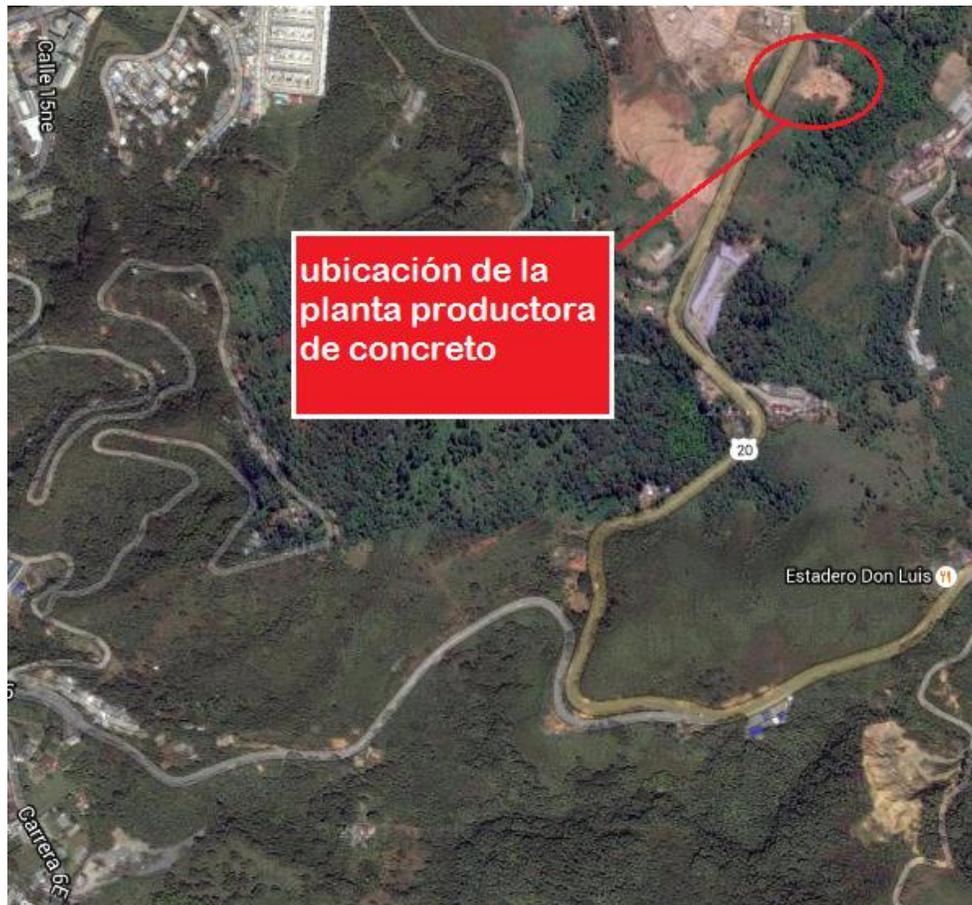
Fig. 37. Ubicación de la planta productora de concreto.

La planta productora en la cual se va a trabajar es una planta de concreto de mezclado central, en la cual la mezcla de concreto se realiza en el tambor mezclador de la planta; adicionalmente, es una planta central de bachadas puesto que el tambor descarga el concreto preparado directamente en el vehículo mezclador. Es ventajoso el uso de la planta productora puesto que se tiene un control más preciso de la dosificación de la grava y la arena, pero más importante, se realiza un control más estricto del agua, conservando la relación agua-cemento y asegurando una resistencia óptima de la mezcla.

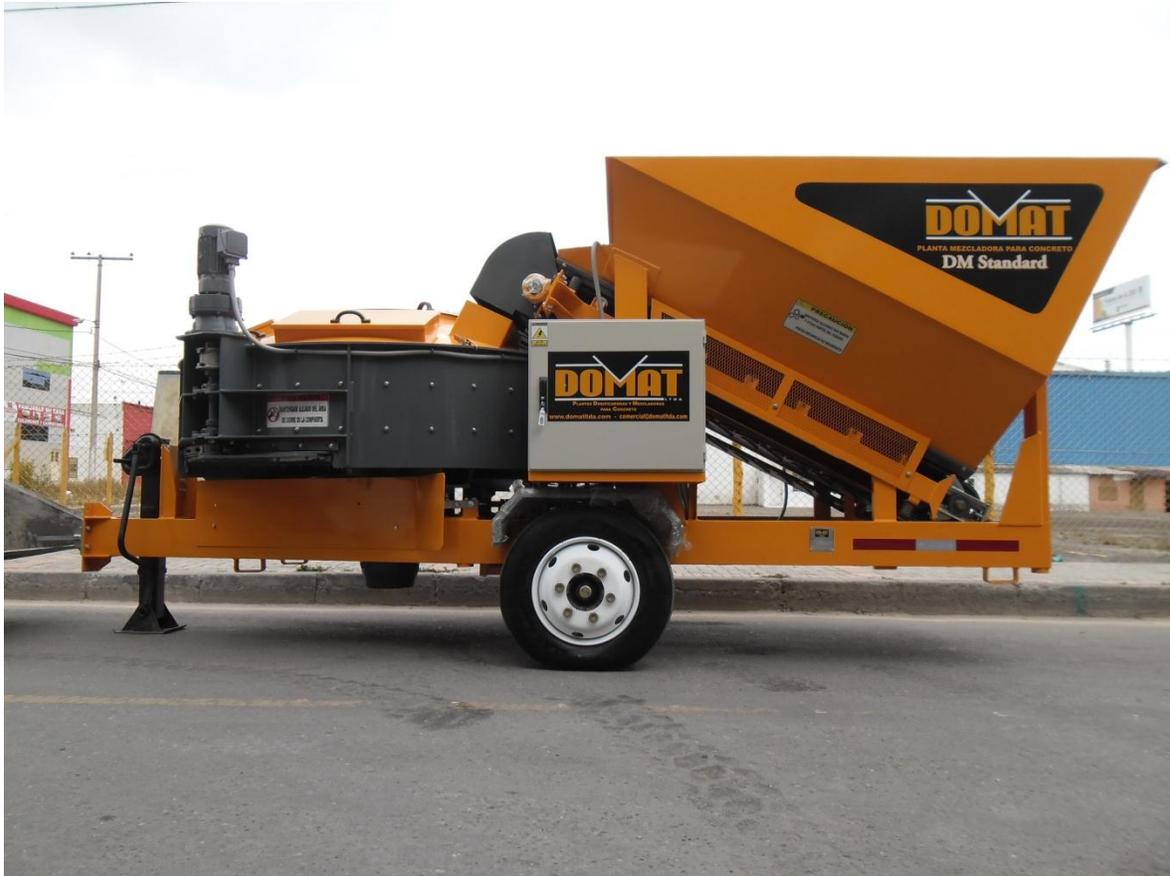
Fig. 38. Planta productora de concreto.

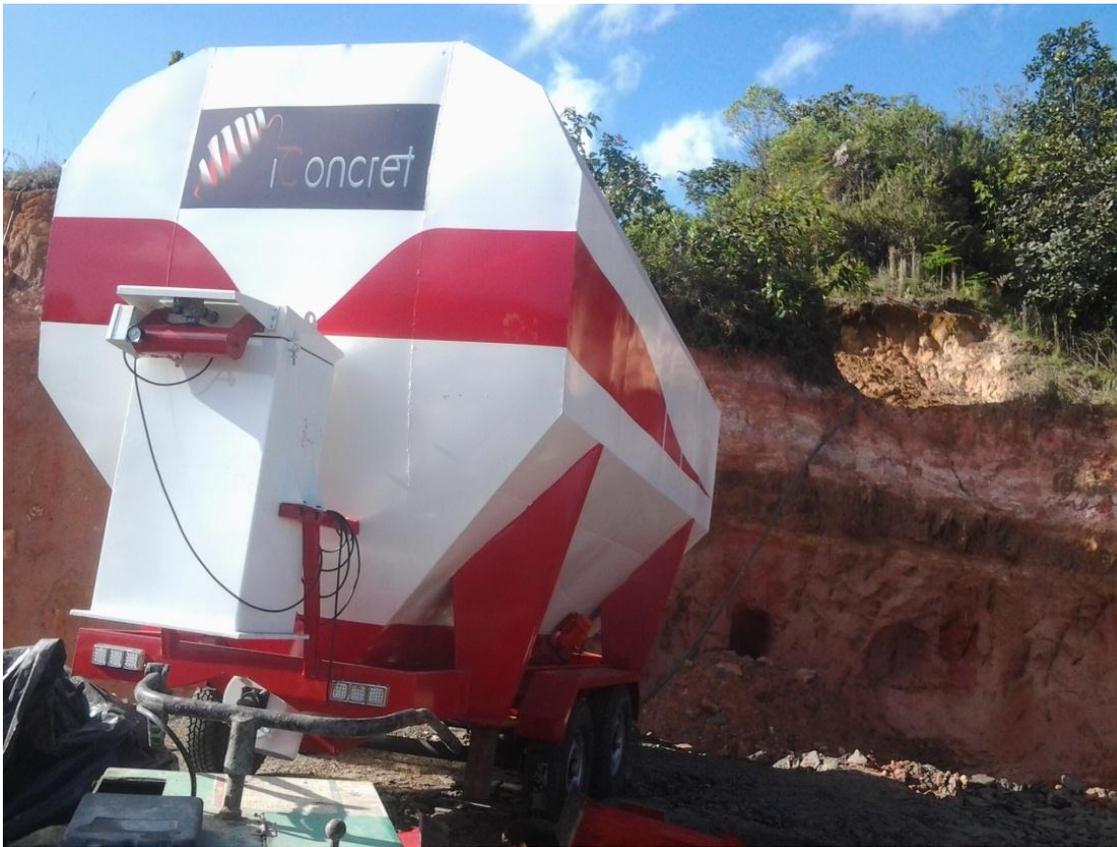
Fig. 39. Silo de cemento conectado a la planta

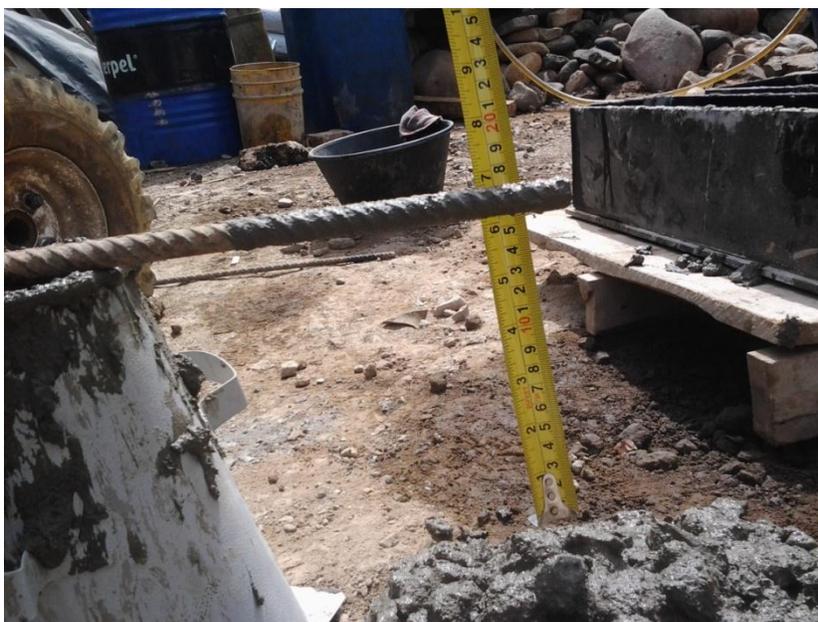
Fig. 41. Se realizan ensayos de concreto

Se organizan muestras de concreto con intervalos regulares durante estos días, llevando un registro detallado que incluya la dosificación utilizada para cada muestra, y dejando registro de cuándo deben ser realizados los ensayos. De la misma forma se lleva una comunicación directa con el laboratorio que realiza los ensayos en caso de que haya datos atípicos. Para el curado de las muestras, se opta por reciclar tanques de almacenamiento cortándolos a la mitad y llenando dichas mitades con agua.

Fecha	muestras	Resultados		
		1º ensayo	2º ensayo	3º ensayo
may-06	4 vigas	41.8	43,0	52
may-14	3 cilindros	315	373.8	420
	4 vigas	39.8	42.7	
may-20	6 vigas	39.9	39.8	
	1 cilindro	315	41.2	
may-22	4 vigas	41.6	45.7	
may-28	4 vigas	39.9	41.8	
	4 cilindros	250	290	310
jun-02	4 cilindros	170	195	
	2vigas	40	45.5	52
jun-05	4 vigas	37.5	44.9	
jun-11	4 vigas	34.4	43.5	
jun-01	4 vigas	33.7	40	42

El 22 de mayo se reciben los resultados de los ensayos de concreto y tras un estudio y procesamiento de los datos se opta por reducir la cantidad de cemento por metro cubico de concreto, por lo cual se realiza una dosificación ajustada, teniendo en cuenta las recomendaciones del laboratorio y el seguimiento por parte del ingeniero residente de obra; a dicha dosificación se le toman muestras para ser ensayadas durante los próximos días.

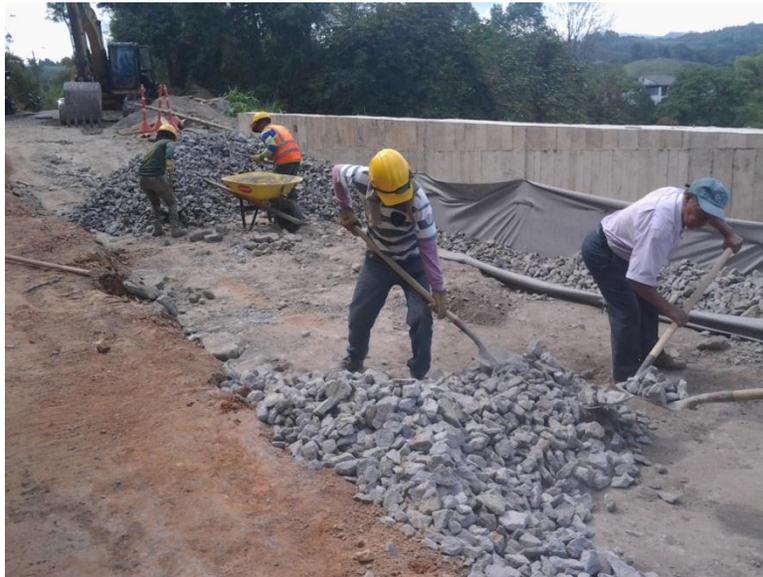
Fig.42. se realiza el segundo muro de contención.

El 15 de mayo, se autoriza la construcción del segundo muro de contención en la abscisa 1+015 por lo cual hay que solicitar el material para la construcción del mismo, además de asignar una cuadrilla para este trabajo. Posteriormente, el día 19 de mayo se inicia el proceso de excavación para el muro y se reciben los datos de la nueva cuadrilla, especializada en obras de contención, quienes realizan la solicitud de material adicional; puesto que es necesaria la construcción de pilotes para la fundación del muro por las condiciones del terreno.

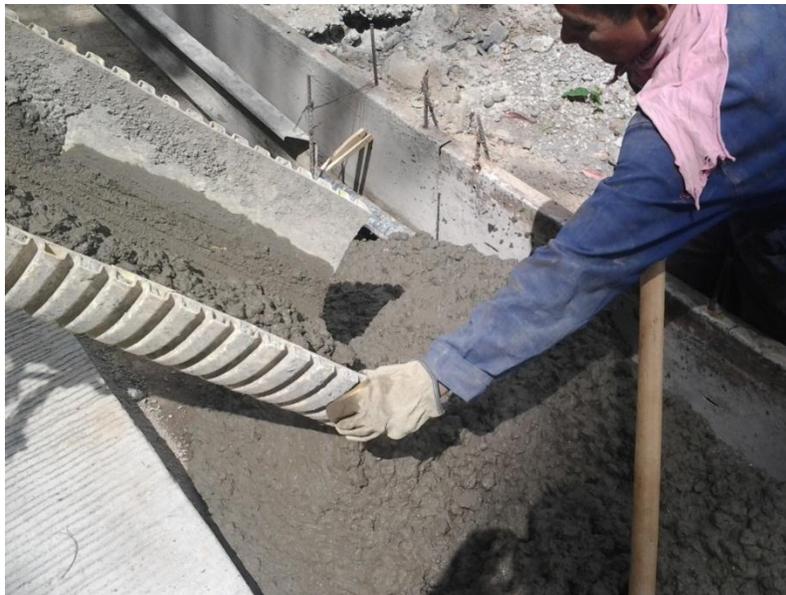
Fig. 43. Fundición de losas y cunetas de concreto.

Durante los próximos días se continúa con el proceso de fundición hasta el día 26 de mayo; debido a que se realiza la fundición de las losas de la abscisa 0+600, el acceso debe realizarse por la entrada de la iglesia de Belén, lo cual aumenta el tiempo de cada ciclo de los vehículos mezcladores de media hora a una hora y media, por lo que se realizan menos viajes.

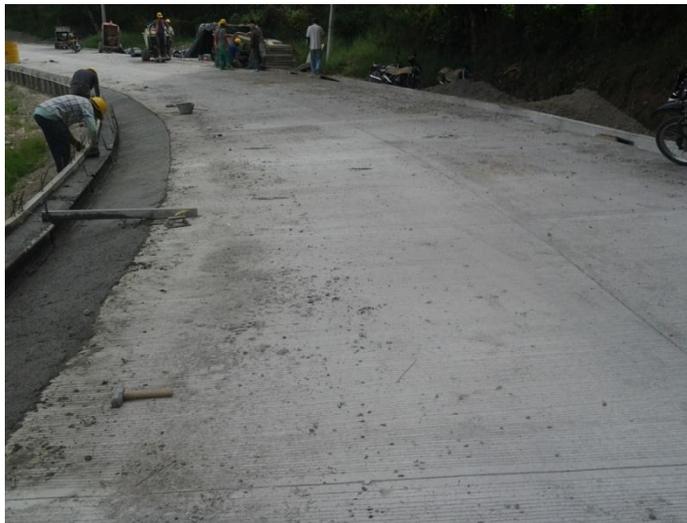
Fig. 44. Tramos de pavimento transitables

Durante el día 6 de junio se visualizan problemas con el vehículo mezclador alquilado, puesto que es un equipo muy antiguo y que su operador es descuidado con su limpieza; se empiezan a evidenciar problemas con la mezcla, puesto que se nota una segregación importante de material, además de presentar asentamientos muy pequeños. Se realizan análisis cualitativos, comparando con la mezcla presentada en el otro vehículo y se concluye que el problema está en el tambor mezclador, el cual, además de estar desbalanceado, tiene una capa importante de concreto residual el cual absorbe el agua de la mezcla fresca y afecta su manejabilidad. Debido a esto, se recomienda realizar un mantenimiento riguroso al vehículo, puesto que hubo sectores de la vía que se vieron afectados por la mezcla defectuosa, resultando en fisuras importantes en las losas de concreto.

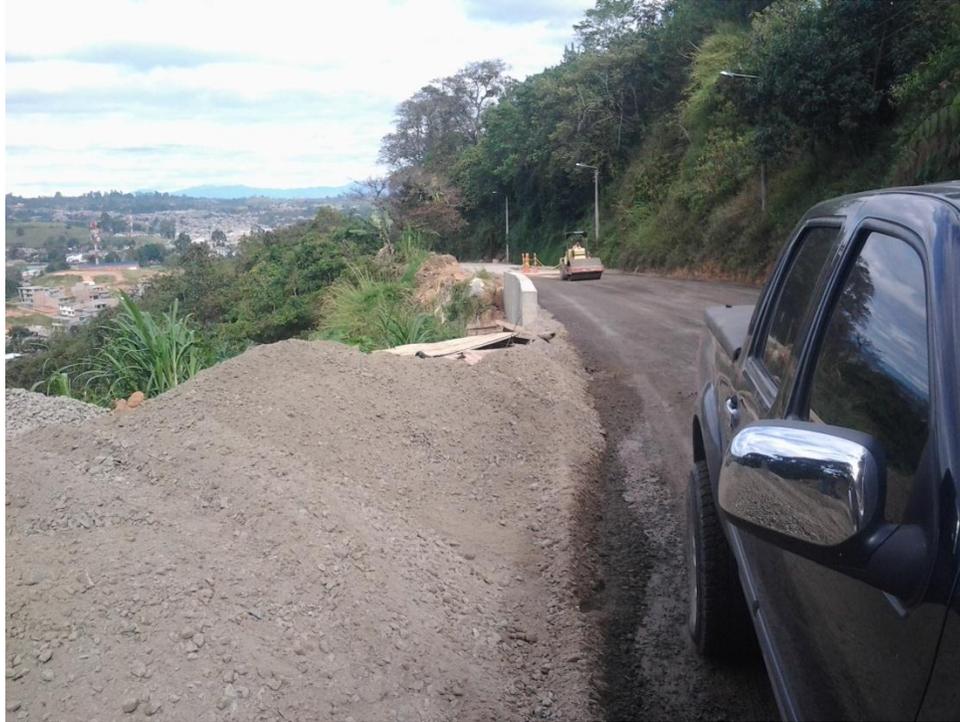
Fig.47. muro de contención #2 terminado

El día 23 de junio, se realiza el proceso de los filtros para el muro de contención número 2, por lo cual hay que realizar un despacho de material desde la planta; se realiza acompañamiento y se toma un registro fotográfico. El 24 de junio se interrumpen las labores en el muro y se dedican todos los esfuerzos a la realización de cunetas, con el fin de adelantar dicha labor antes de las visitas del supervisor de INVIAS; puesto que el avance en el pavimento rígido fue excelente, la visita es un éxito, no obstante, se realizan recomendaciones respecto a limpieza y acabados, además de manejo de combustibles.
