TRABAJO DE GRADO MODALIDAD PASANTÍA EN EL SEGUIMIENTO Y
CONTROL DE OBRAS EN EJECUCIÓN APROBADAS POR CURADURÍAS
URBANAS EN EL MUNICIPIO DE POPAYÁN

INFORME FINAL DE TRABAJO DE GRADO MODALIDAD PASANTÍA

UNIVERSIDAD DEL CAUCA
FACULTAD DE INGENIERÍA CIVIL
POPAYÁN-CAUCA

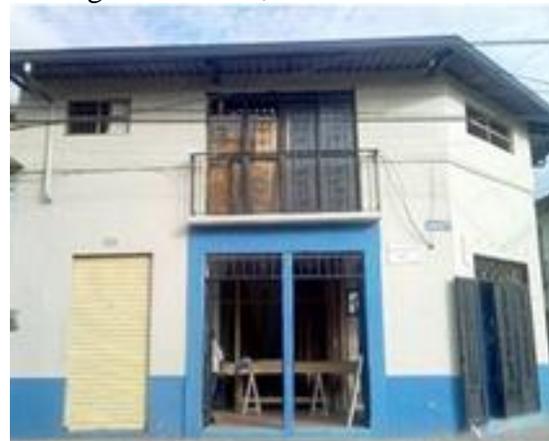
Imagen 6. Obra 1, fachada construida.

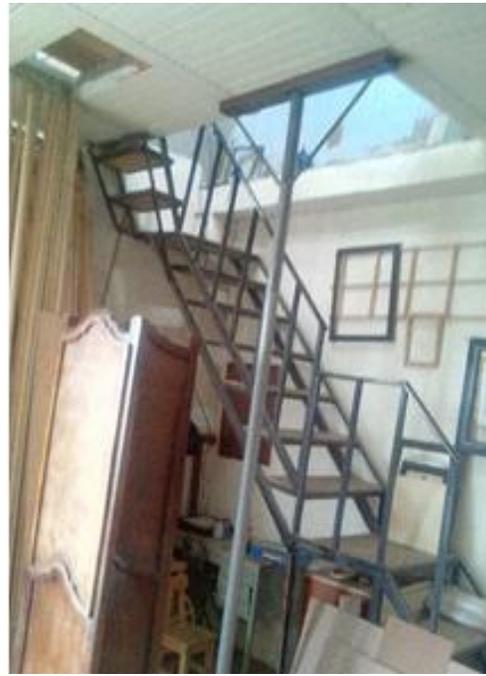
Imagen 10. Obra 1, estructura metálica y huella en madera.

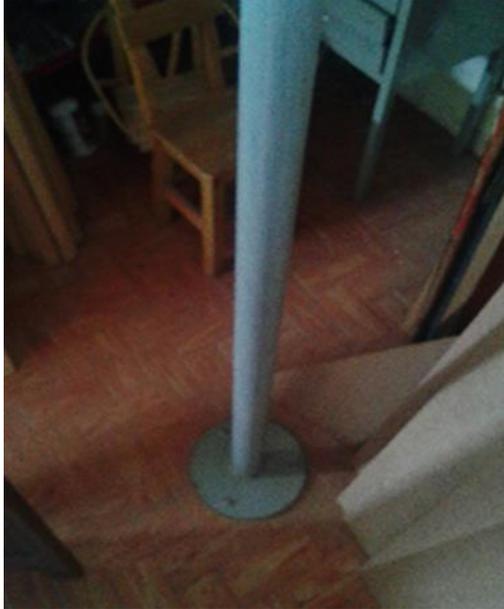
Imagen 11. Obra 1, soporte sección circular.

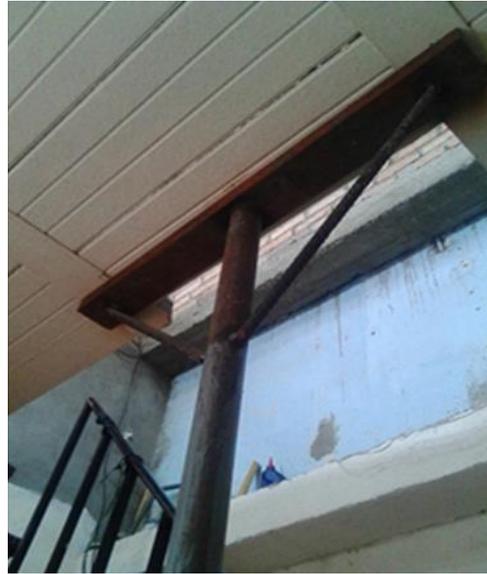
Imagen 12. Obra 1, terminación en T de soporte de sección circular.

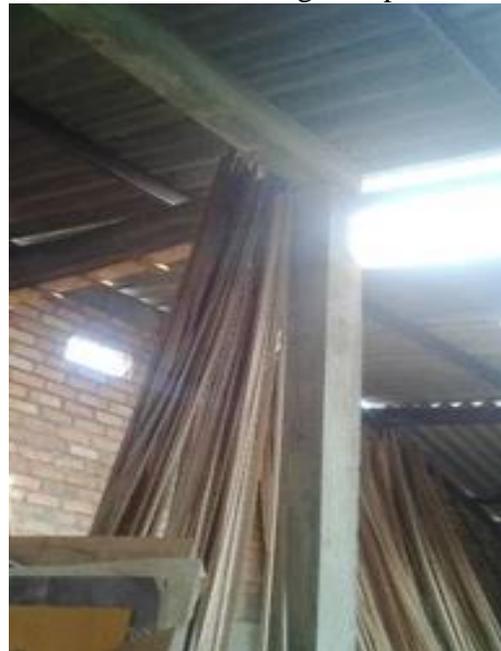
Imagen 14. Obra 1, columna y viga
construidas en la segunda planta.

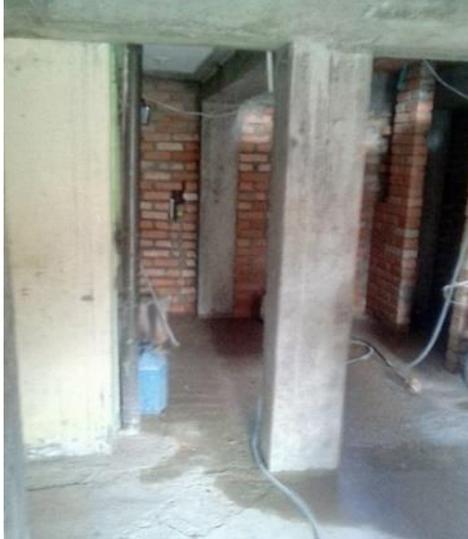
Imagen 16. Obra 2, columnas construidas.

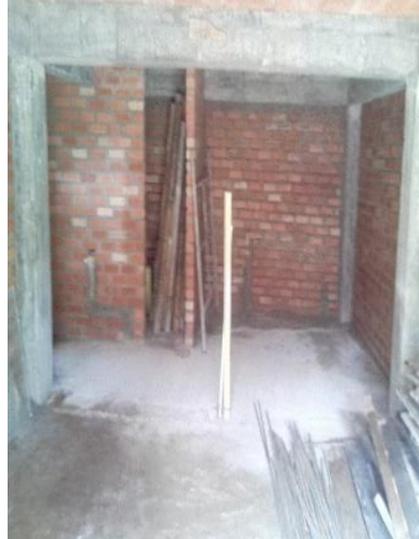
Imagen 17. Obra 2, muros construidos.

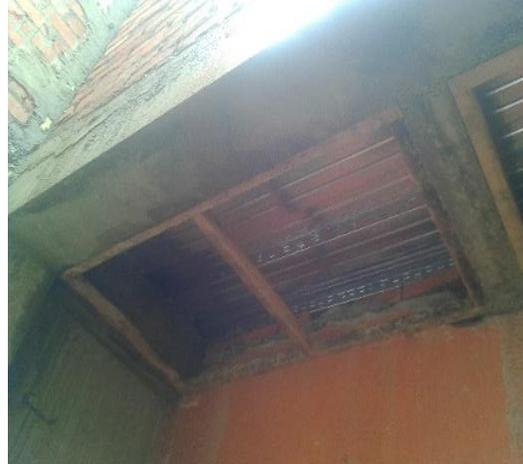
Imagen 21. Obra 3, voladizo construido.

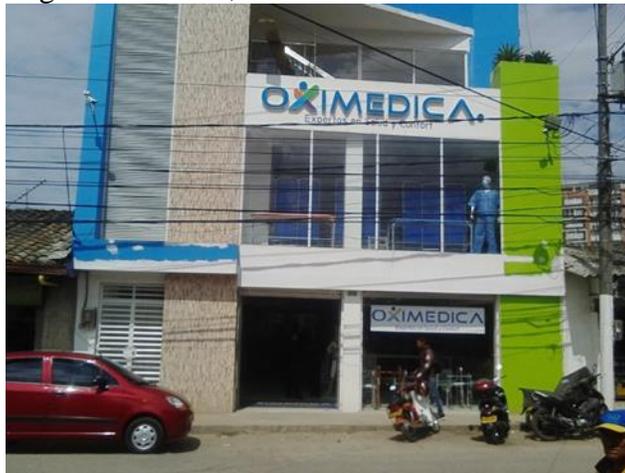
Imagen 25. Obra 4, fachada edificio sobre la Cra. 6.

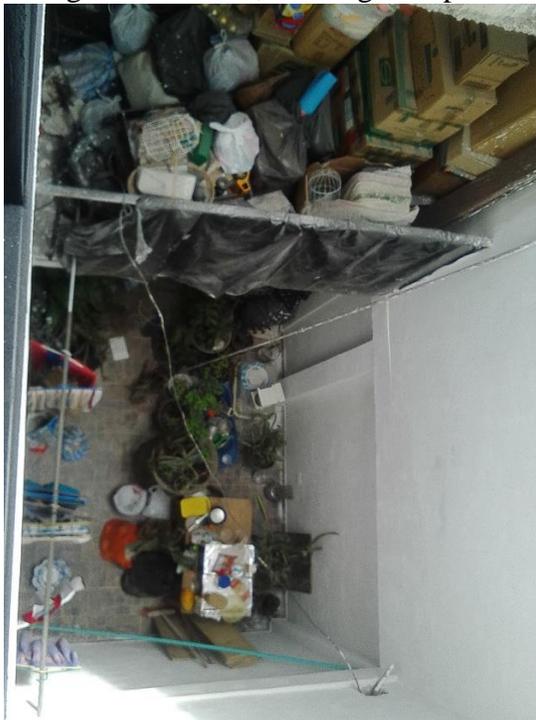
Obra: 6	Dirección: Calle 27N # 6B-19	Área total a construir: 478,64 m²
Descripción del proyecto: Edificación tipología familiar - 3 pisos.		
Actividades realizadas en la inspección: Se realizó inspección visual, toma de registro fotográfico y de medidas de la estructura correspondiente a las partes donde se realizó los cambios en el plano inicialmente propuesto y aprobado por la Curaduría Urbana No. 1.		
Situación encontrada en la visita: En los pisos 2 y 3 se construyó una losa en la parte posterior izquierda sobre el vacío de 2 m por 2,40 m, también la adecuación de un baño en el segundo piso en la parte central, los dueños de la construcción después de la visita realizaron el correspondiente proceso de radicación de los planos con las modificaciones.		
Medidas de Control: Presentar planos con modificaciones a la curaduría urbana correspondiente.

Imagen 29. Obra 6, losa segunda planta.

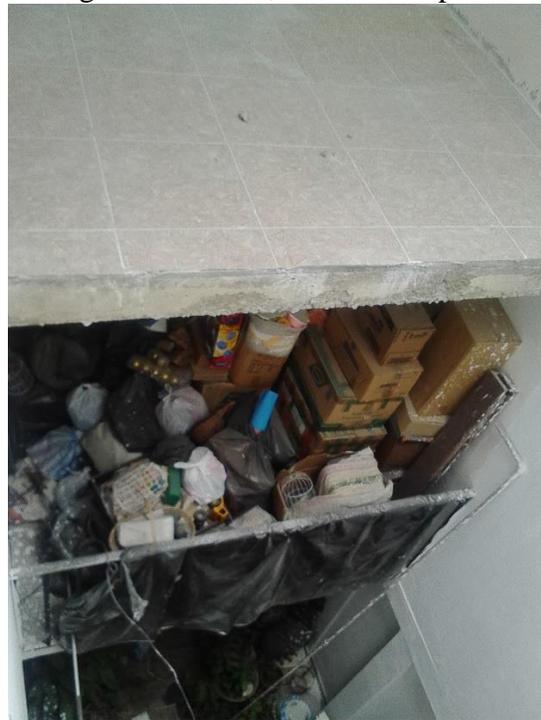
Imagen 30. Obra 6, losa tercera planta.

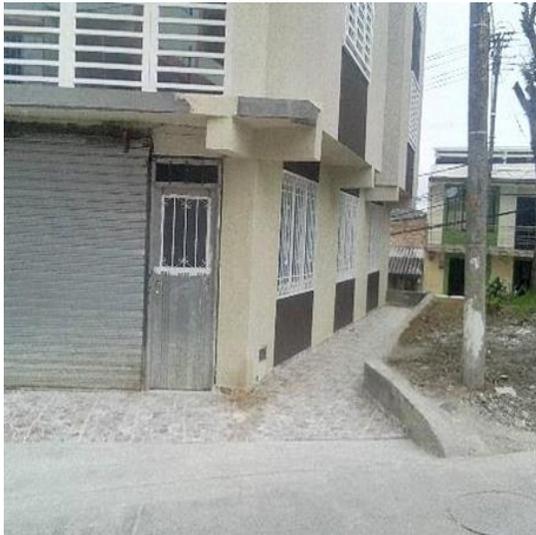
Obra: 8	Dirección: Calle 15B # 23B 33	Área total a construir: 285,96 m²
Descripción del proyecto: Edificación de 4 pisos para vivienda multifamiliar.		
<p>Motivo o solicitud de visita: La inspección a esta construcción se realizó por solicitud según radicado No. 20161130536312 donde se requiere visita técnica para verificación de construcción sobre zona verde en espacio público y control de la obra de acuerdo a la licencia No. 5536 aprobada por la Curaduría Urbana No. 2 del municipio de Popayán el 20 de noviembre de 2015.</p>		
<p>Actividades realizadas en la inspección: Se realizó inspección visual, toma de registro fotográfico y de medidas de la estructura.</p>		
<p>Situación encontrada en la visita: Se realiza el recorrido y se encuentra la construcción de un andén de 1,20 m de ancho por 10,8 m de largo sobre fachada occidental en zona</p>

Imagen 39. Obra 8, fachada occidental, andén.

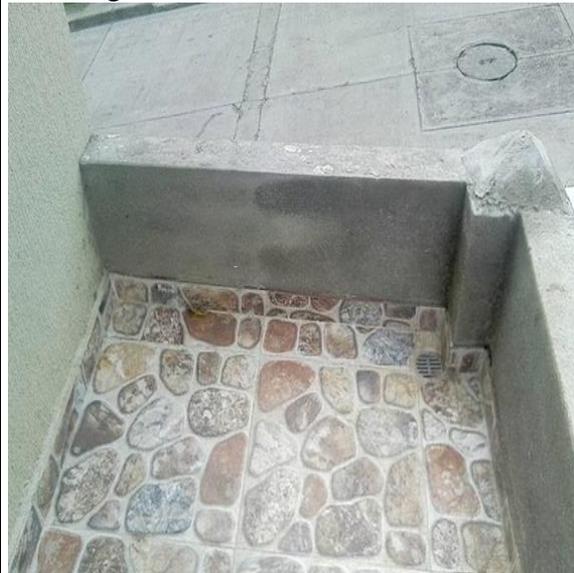
Imagen 40. Obra 8, muro construido.

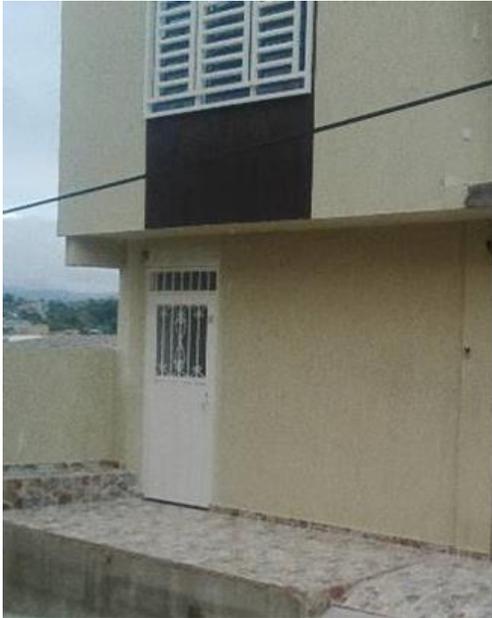
Imagen 41. Obra 8, puerta derecha de la obra construida sobre la fachada norte.

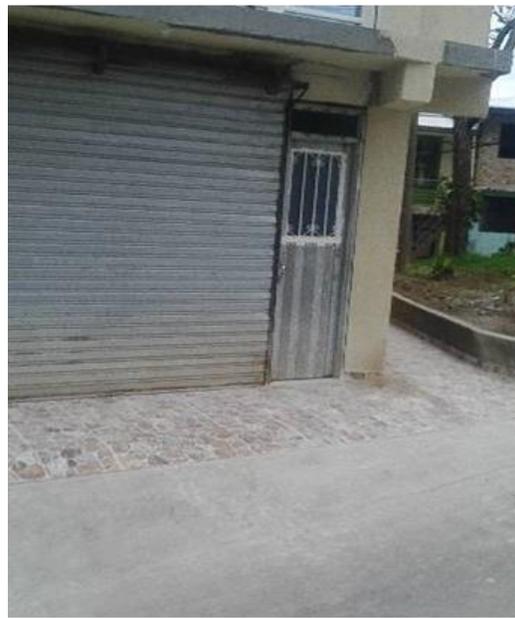
Imagen 42. Obra 8, puerta izquierda de la obra construida sobre la fachada norte.

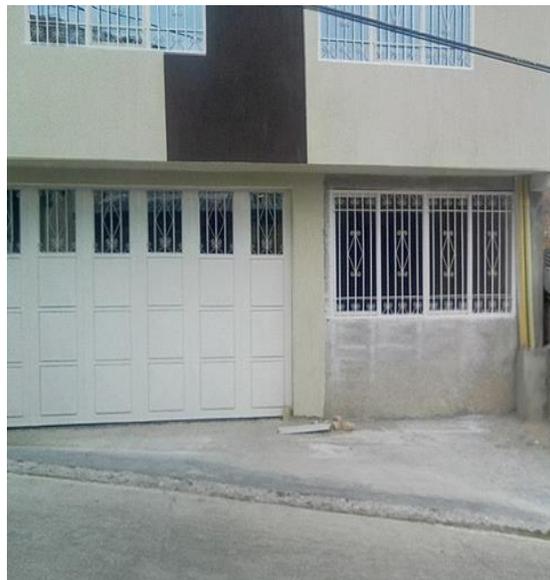
Imagen 44. Obra 8, portón y ventanas construidos sobre la fachada sur.

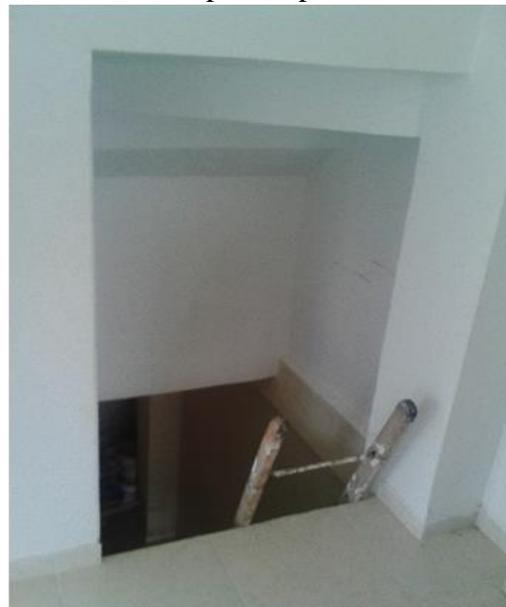
Imagen 48. Obra 8, vacío para gradas en losa del primer piso.

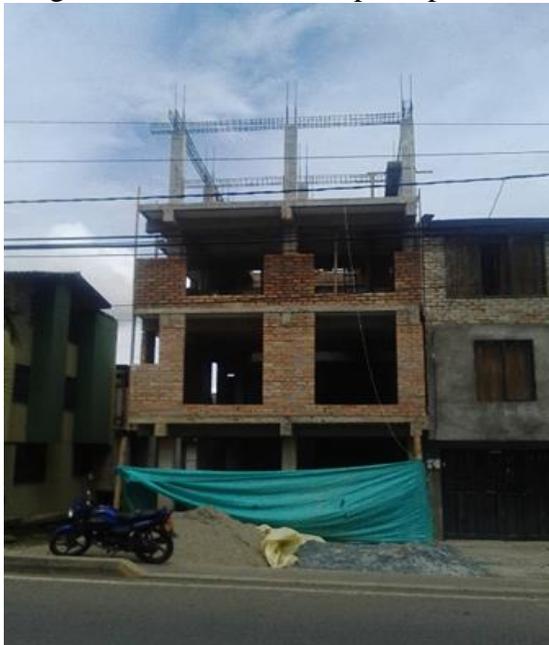
Imagen 50. Obra 9, fachada principal Cra. 2.

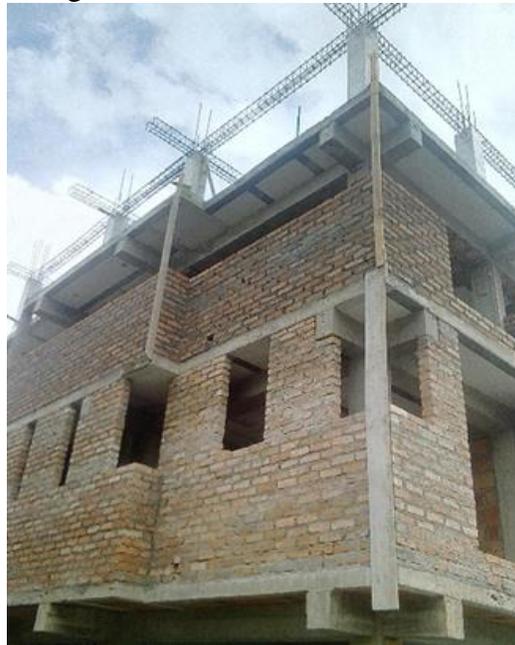
Imagen 51. Obra 9, fachada calle 21N.

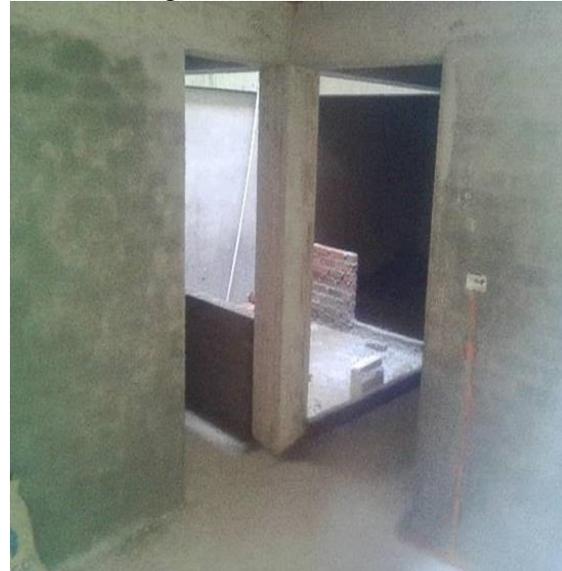
Imagen 53. Obra 9, sótano.

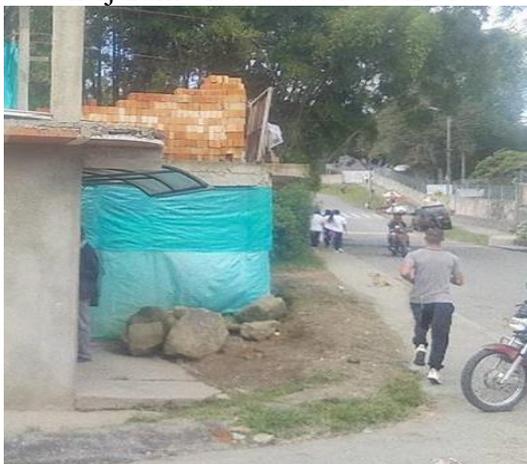
Obra: 10	Dirección: Calle 16 # 10A-95	Área total a construir: 188,4 m²
Descripción del proyecto: Edificación de 2 pisos para vivienda multifamiliar.		
Actividades realizadas en la inspección: Se realizó inspección visual, toma de registro fotográfico y de medidas de la estructura.		
Situación encontrada en la visita: Se observó la construcción de un piso con losa en bloquelón en zona de antejardín paralelo a la calle 17, con un área de 27,4 m ² aproximadamente, además de la demolición y la construcción a nivel del primer piso con losa en bloquelón y también el levantamiento de columnas y vigas a nivel del segundo piso, en un área de 76 m ² aproximadamente y contiguo sobre la calle 16 la construcción a nivel del primer piso y muros en un área de 85 m ² para un total de área construida a nivel de primer piso de 161 m ² y segundo piso de 76 m ² .

Imagen 55. Obra 10, construcción sobre antejardín vista desde la Calle 16.

Medidas de Control: Se presenta un informe detallado de la construcción y se recomienda realizar investigación preliminar por presunta infracción urbanística.

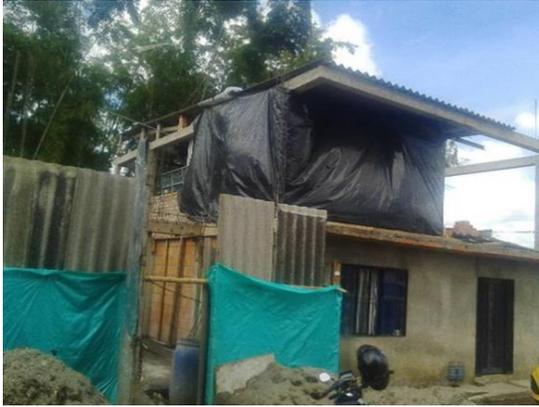
Imagen 57. Obra 10, fachada construida sobre la calle 16.

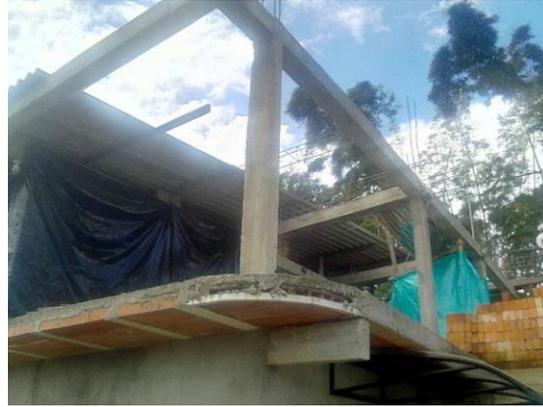
Imagen 58. Obra 10, vigas y columnas construidas sobre segunda planta.

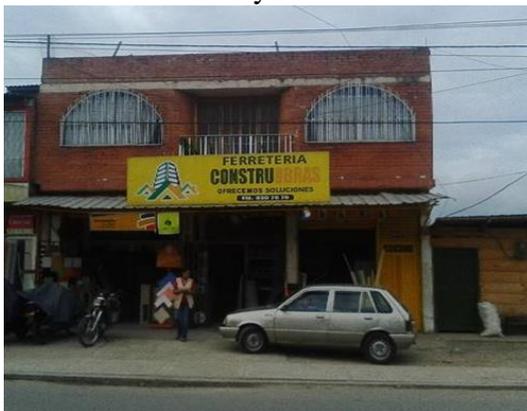
Imagen 60. Obra 11, Ferretería
Construobras y vulcanizadora.

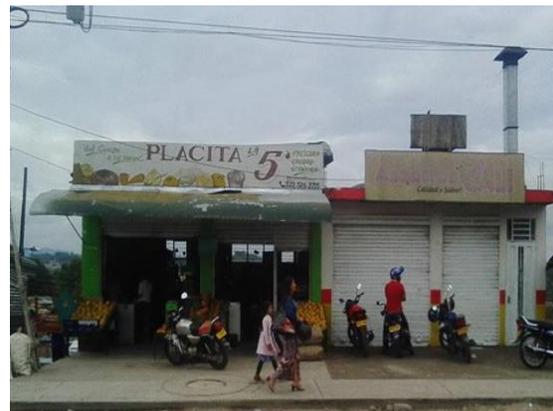
Imagen 61. Obra 11, Placita la 5 y
Asaderos Cali.

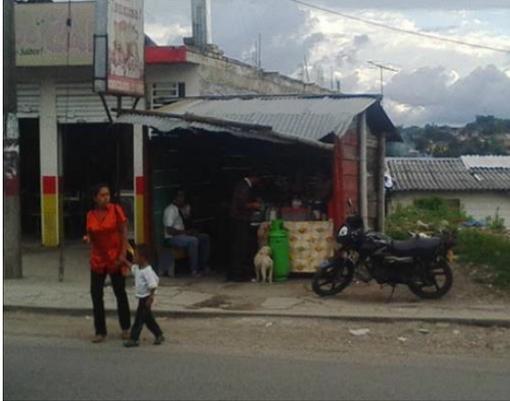
Imagen 62. Obra 11, puesto de café.

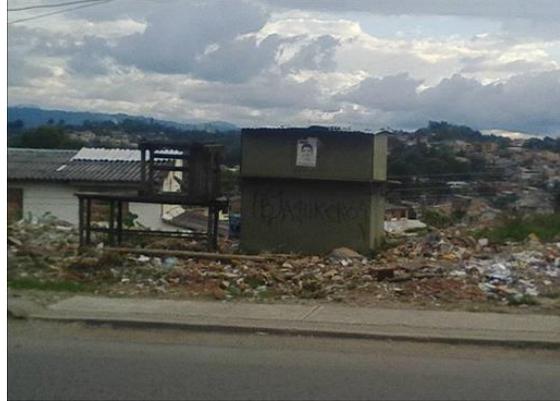
Imagen 63. Obra 11, lote con escombros.

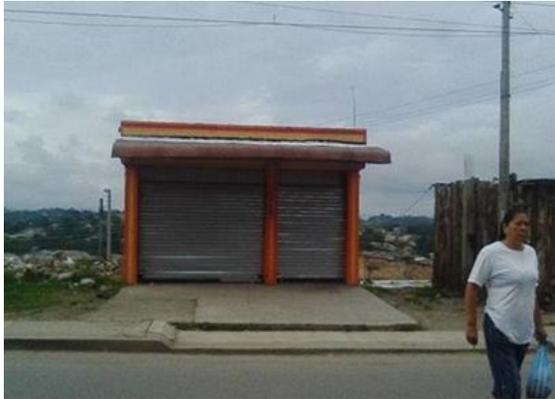
Imagen 64. Obra 11, cacharrería.

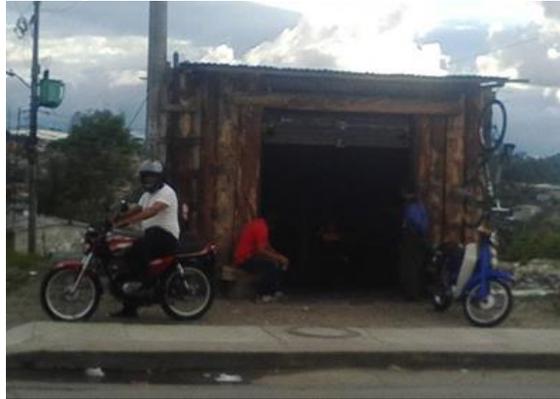
Imagen 65. Obra 11, lavadero de motos.

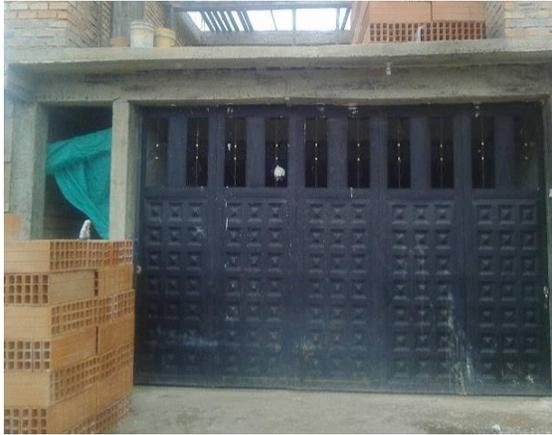
Imagen 67. Obra 12, fachada y portón construido sobre la calle 15.

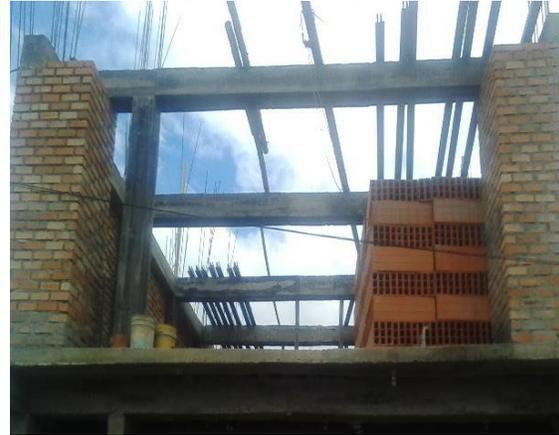
Imagen 68. Obra 12, construcción de la segunda planta, vigas y columnas.

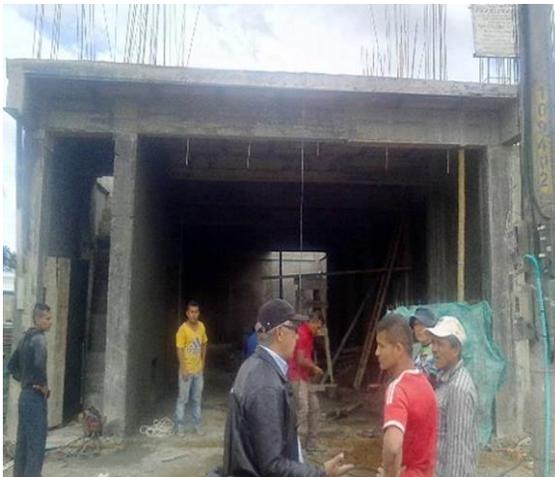
Imagen 70. Obra 13, fachada construida sobre la calle 15.

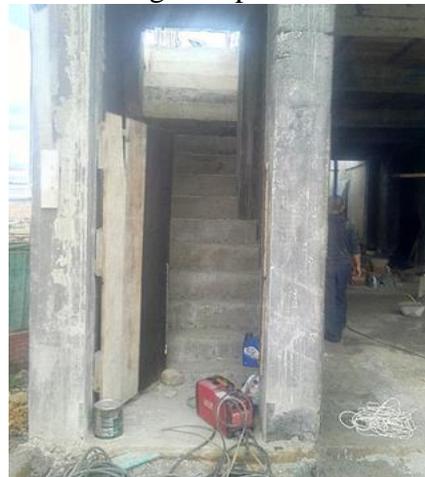
Imagen 71. Obra 13, gradas para acceso segunda planta.

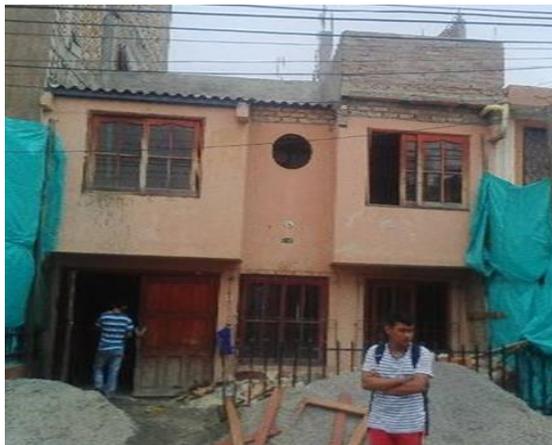
Imagen 73. Obra 14, fachada sobre la Cra. 7.

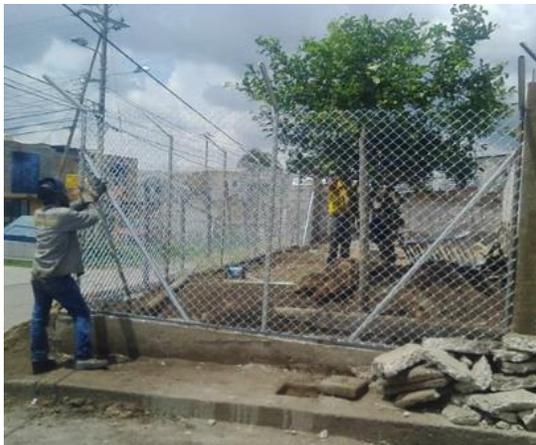
Imagen 76. Obra 15, cerramiento sobre la Calle 61AN.

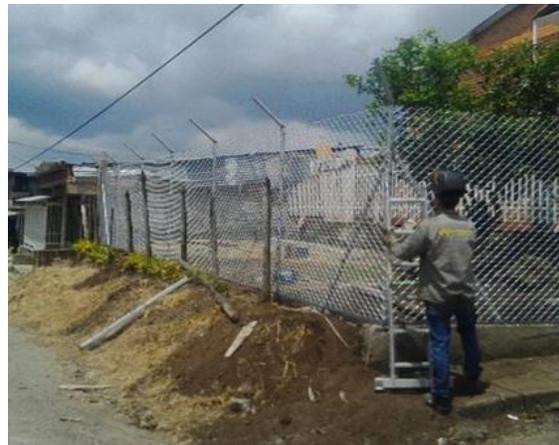
Imagen 77. Obra 15, cerramiento sobre la Calle 16A.

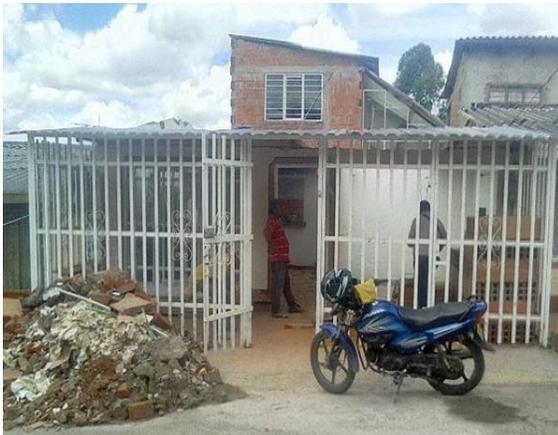
Imagen 79. Obra 16, fachada sobre la Calle 2N.

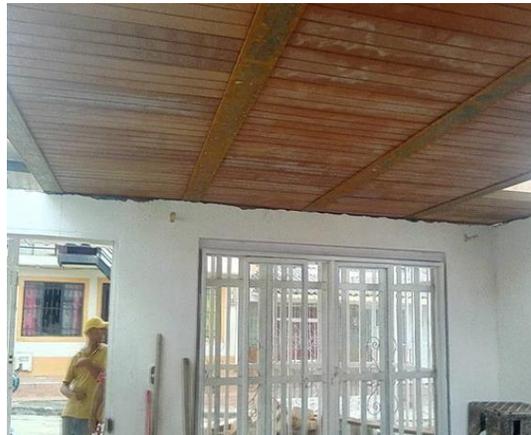
Imagen 80. Obra 16, losa en bloquelón construida sobre la zona sala comedor.

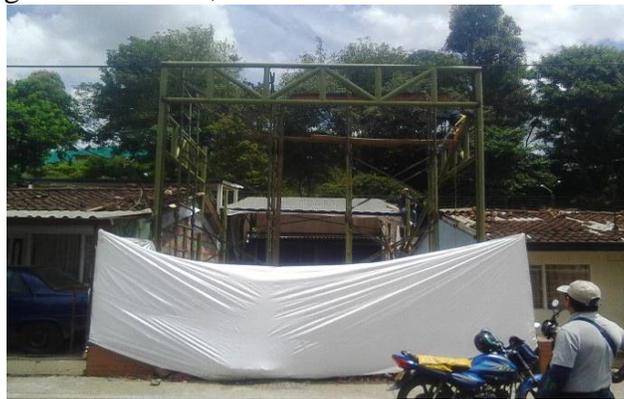
Imagen 82. Obra 17, estructura metálica en construcción.

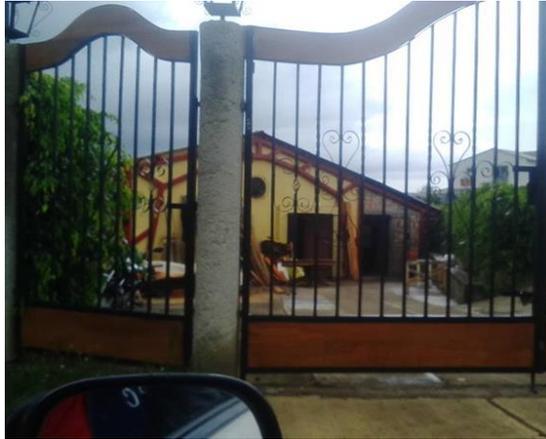
Imagen 84. Obra 18, puerta y fachada de la construcción.

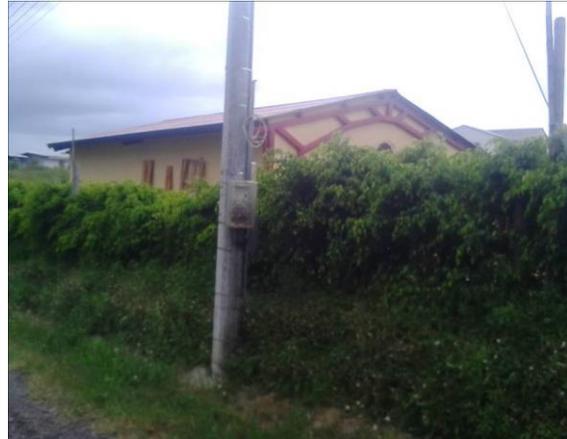
Imagen 85. Obra 18, construcción vista desde la vía.

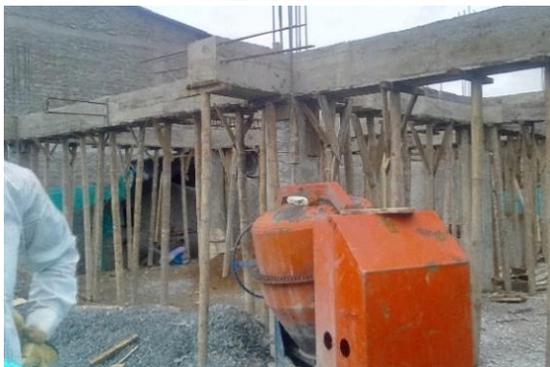
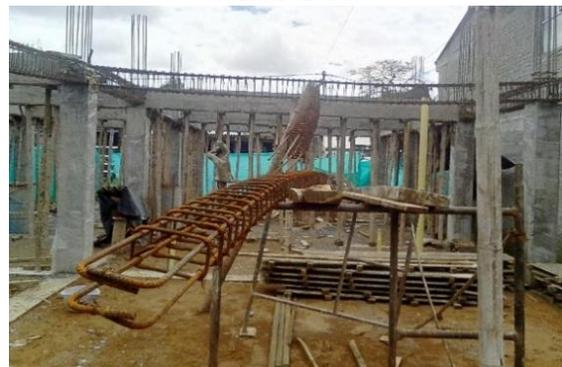
Imagen 87. Visita 1, vigas y columnas construidas.

Imagen 88. Visita 1, vigas y columnas construidas.

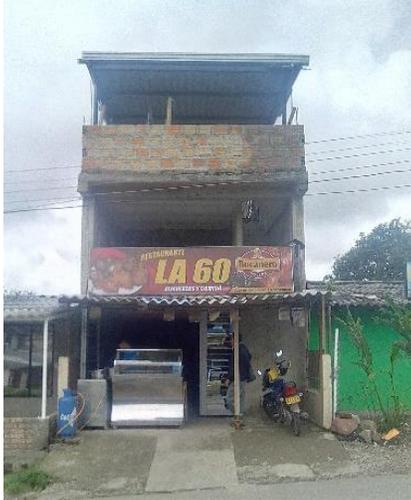
Imagen 89. Visita 2, fachada construida.

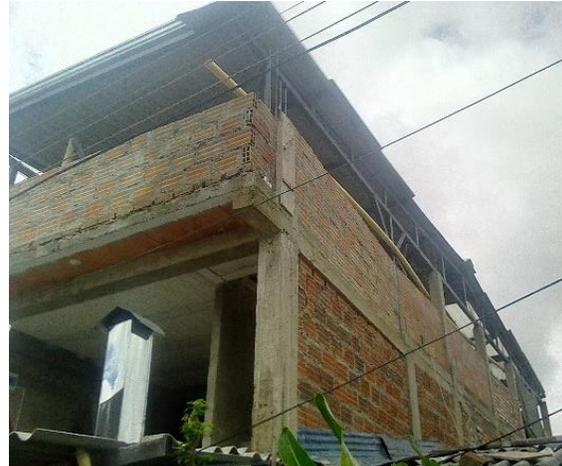
Imagen 90. Visita 2, muros laterales construidos.

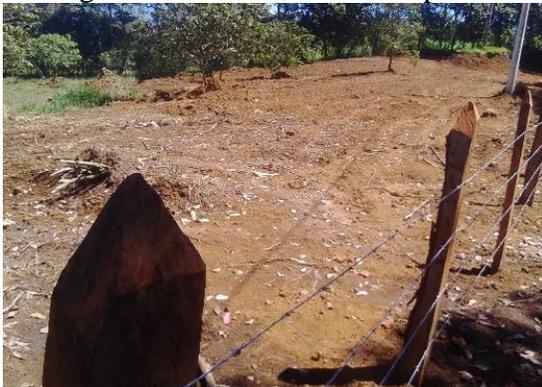
VEREDA SANTA ROSA, movimiento de tierra, tala de árboles y taponamiento de alcantarillas de agua lluvias.

Imagen 91. Visita 3, lote descapotado.

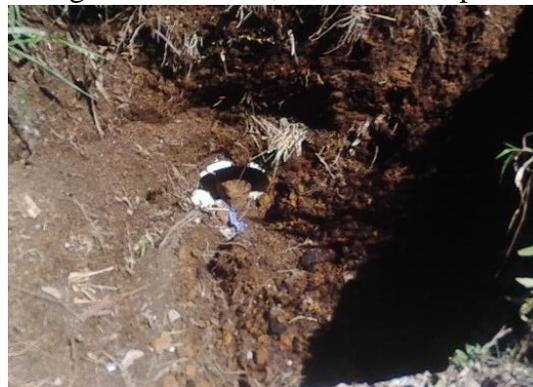
Imagen 92. Visita 3, alcantarilla tapada.

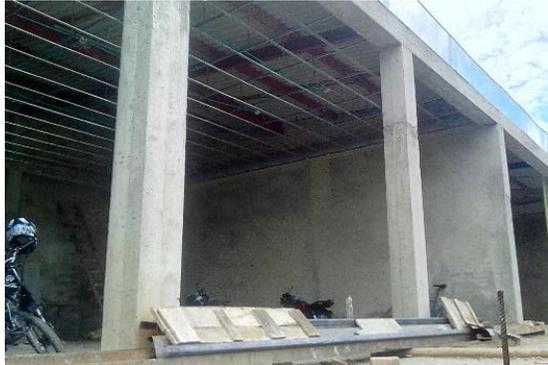
Imagen 93. Visita 4, fachada de la construcción.

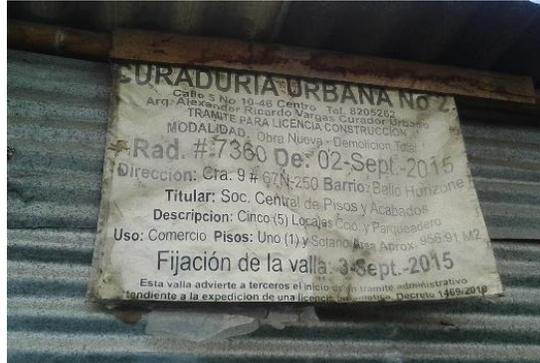
Imagen 94. Visita 4, malla de la construcción.

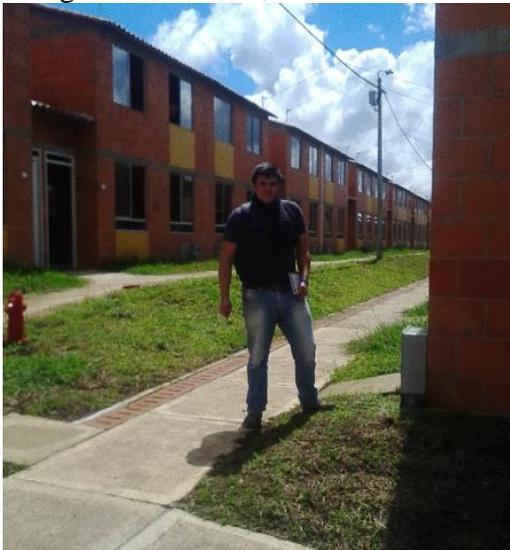
Imagen 95. Visita 5, casas construidas.

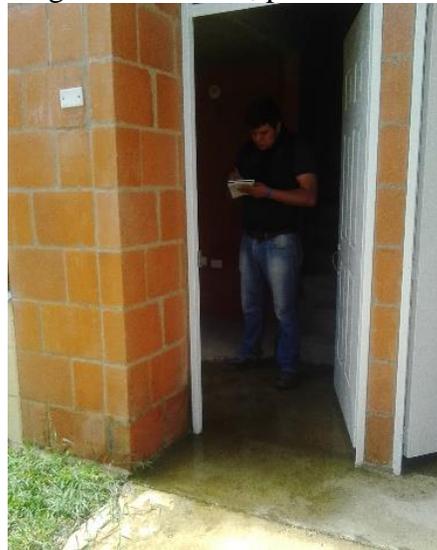
Imagen 96. Visita 5, puerta de casa.

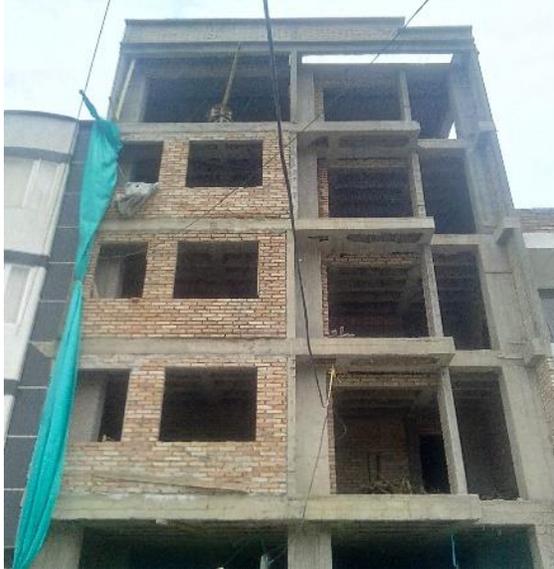
Imagen 97. Visita 6, fachada de la construcción.

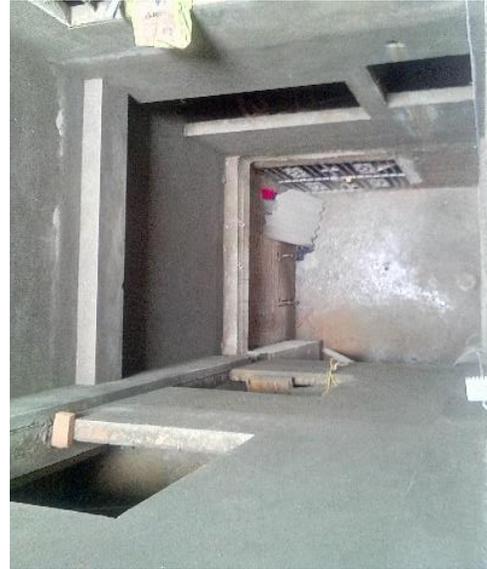
Imagen 98. Visita 6, vacío centro de la construcción.

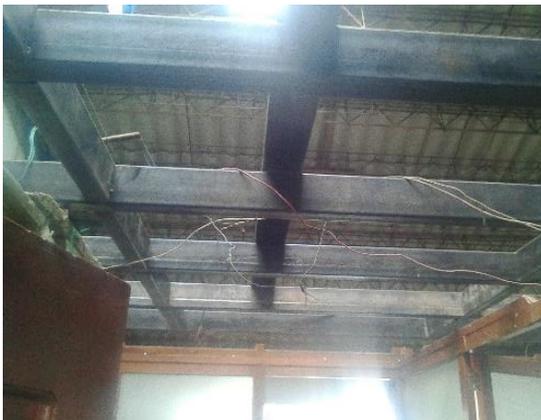
Imagen 99. Visita 7, estructura metálica construida.

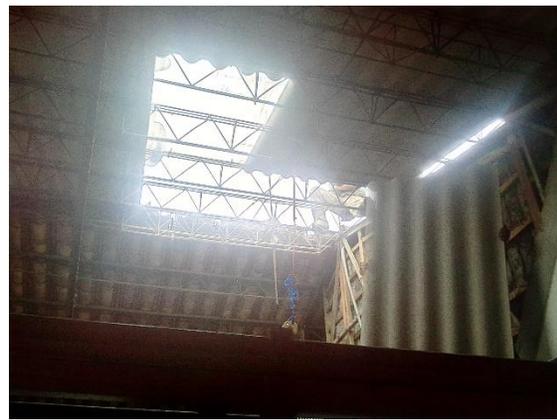
Imagen 100. Visita 7, construcción de techo nuevo.

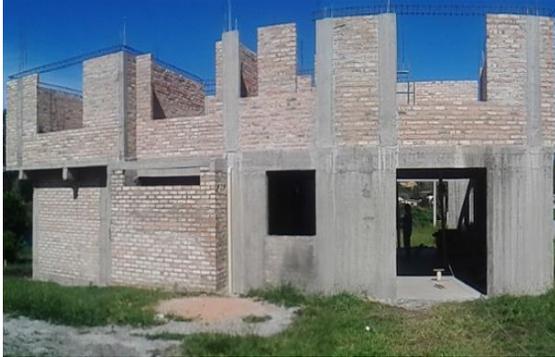
Imagen 101. Visita 8, construcción en parcela.

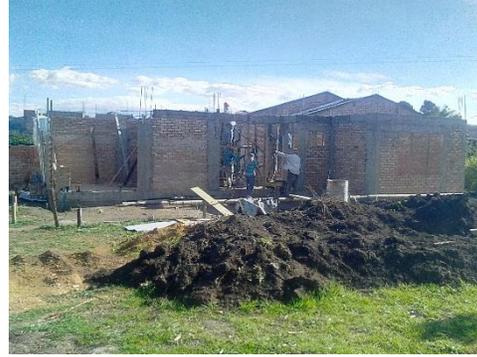
Imagen 102. Visita 8, construcción en parcela.

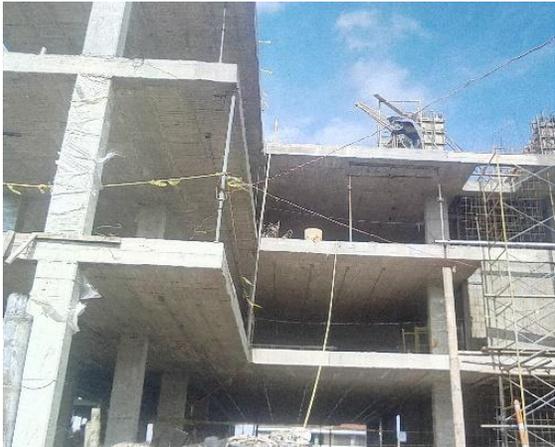
Imagen 103. Visita 9, fachada principal de la obra.

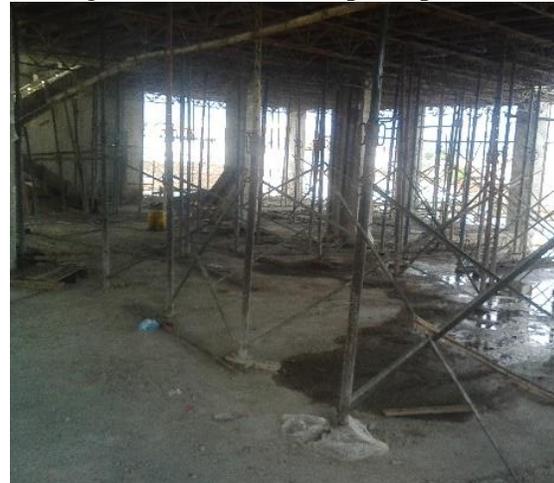
Imagen 104. Visita 9, soporte para losa.

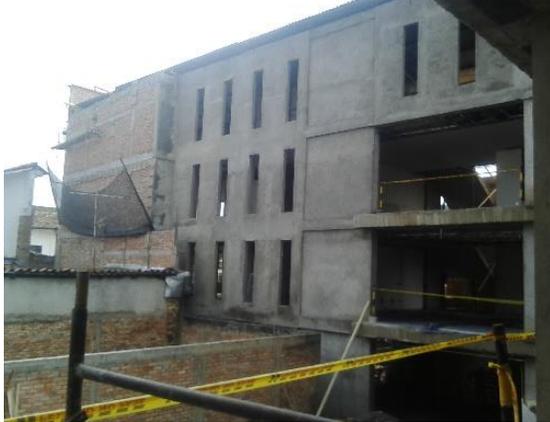
Imagen 105. Visita 10, muros construidos.

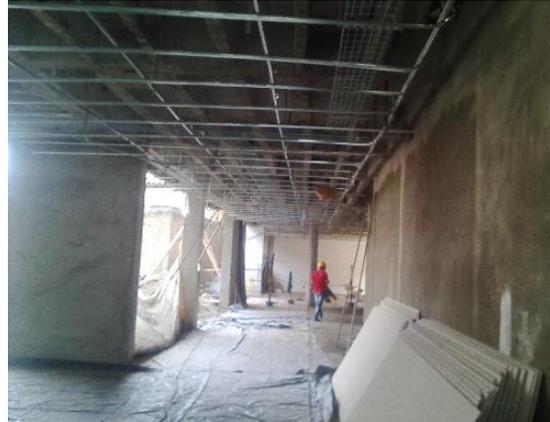
Imagen 106. Visita 10, corredor.

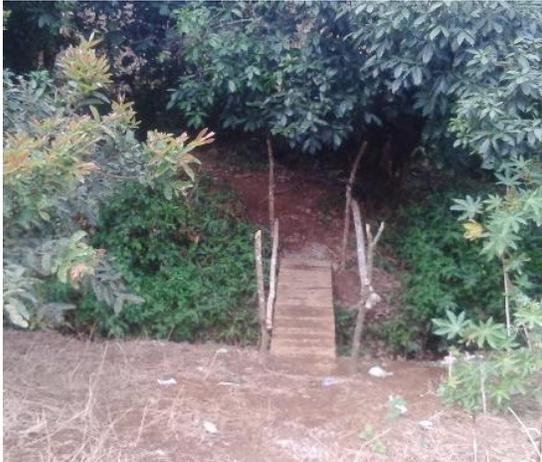
Imagen 107. Vista 11, puente artesanal 1.

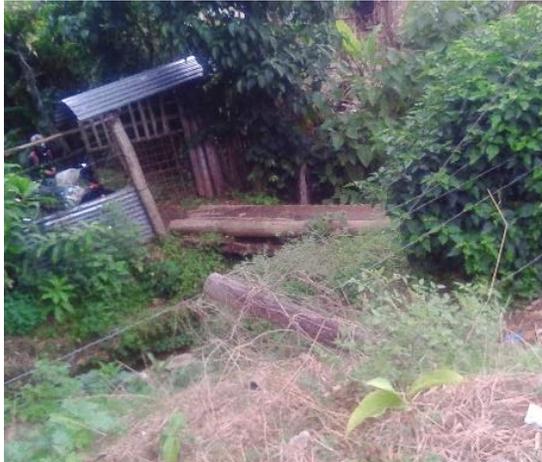
Imagen 108. Visita 11, puente artesanal 2.

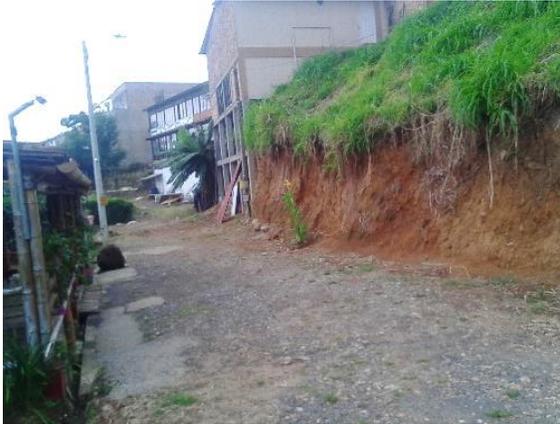
ABONITO, amenaza de derrumbe e inundación por aguas lluvias.

Imagen 109. Visita 12, terraplén erosionado.

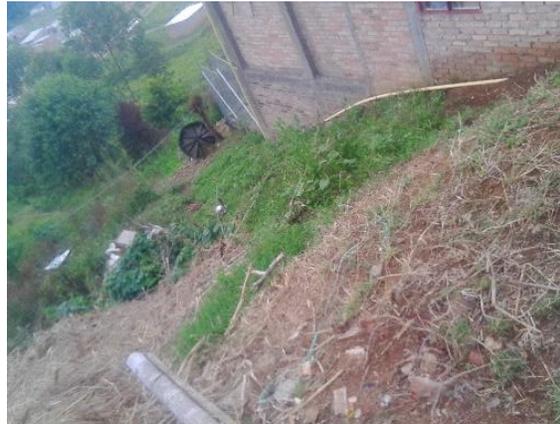
Imagen 110. Visita 12, pendiente por donde baja el agua.

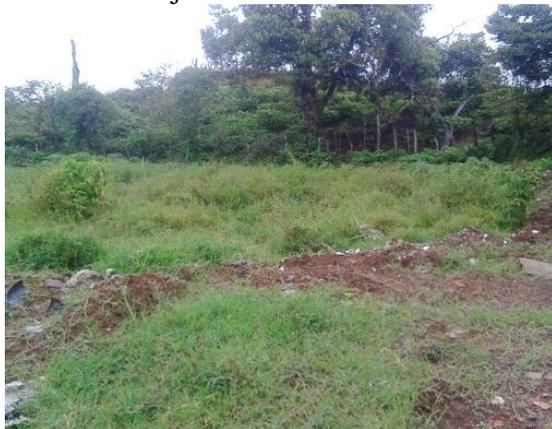
Imagen 111. Visita 13, escombros arrojados sobre humedal.

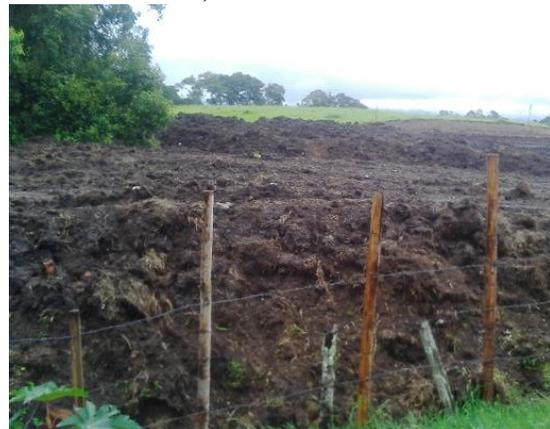
Imagen 112. Visita 13, descapote de terreno, sector la felicidad.

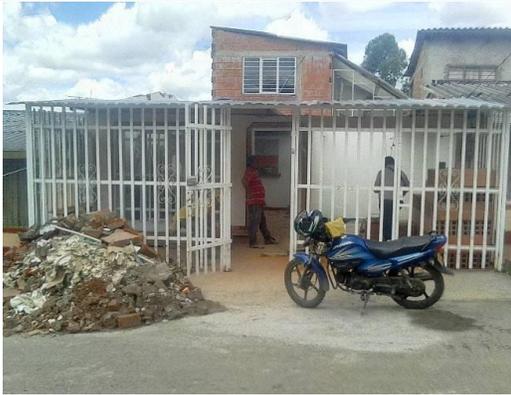
Fotos 1

Descripción: Detalle fachada sobre la Calle 2N.

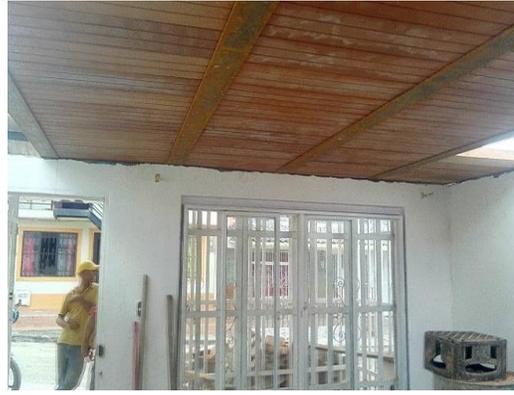
Fotos 2

Descripción: Detalle losa en bloquelon construida sobre la zona sala comedor.

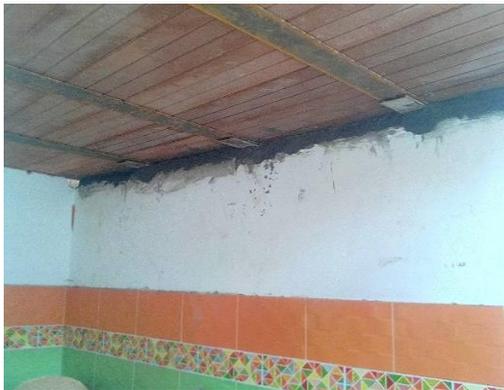
Foto 3

Descripción: Detalle losa en bloquelon construida sobre la cocina.

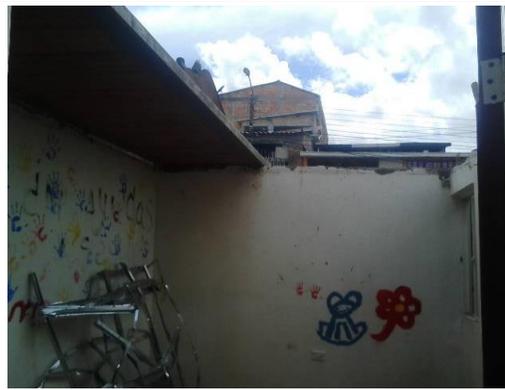
Foto 4

Descripción: Detalle cubierta demolida y montaje de losa sobre alcoba.
