APOYO EN LA EVALUACIÓN DE DAÑOS ESTRUCTURALES EN LAS
EDIFICACIONES QUE FUERON AFECTADAS POR LA AVENIDA
FLUVIOTORRENCIAL OCURRIDA 31 DE MARZO Y 1 DE ABRIL DE 2017 EN EL
MUNICIPIO DE MOCOA Y APOYO EN REVISIÓN, SEGUIMIENTO Y CONTROL
DE LAS LICENCIAS DE CONSTRUCCIÓN EN LA UNIDAD DE PLANEACION,
GESTION Y EVALUACION DEL MUNICIPIO DE MOCOA

PASANTE:
LUIS ALEJANDRO CASTRO ERAZO
COD. 04071088

INFORME DE TRABAJO DE GRADO MODALIDAD PASANTÍA
UNIVERSIDAD DEL CAUCA
FACULTAD DE INGENIERÍA CIVIL
POPAYÁN-CAUCA
2017

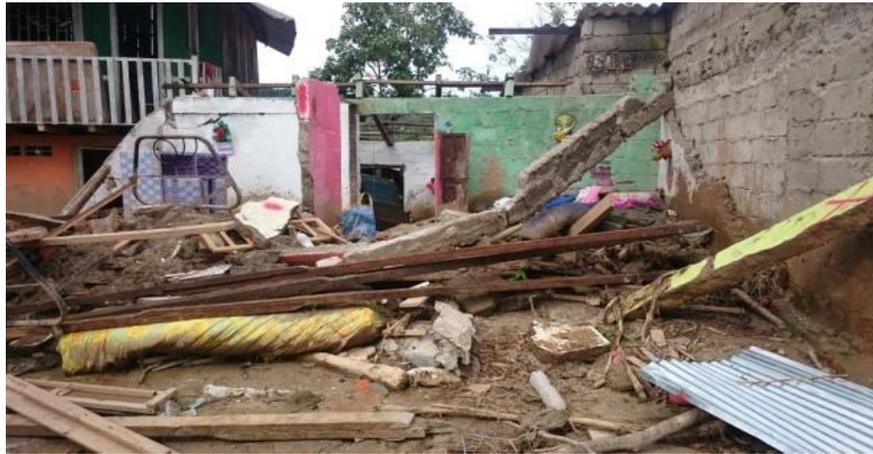
Imagen 14: Parte frontal de la vivienda.

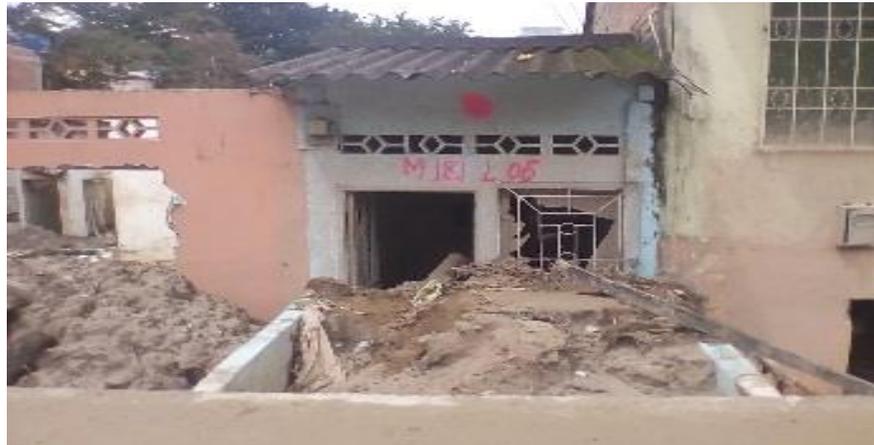
Imagen 18: Parte frontal de la vivienda

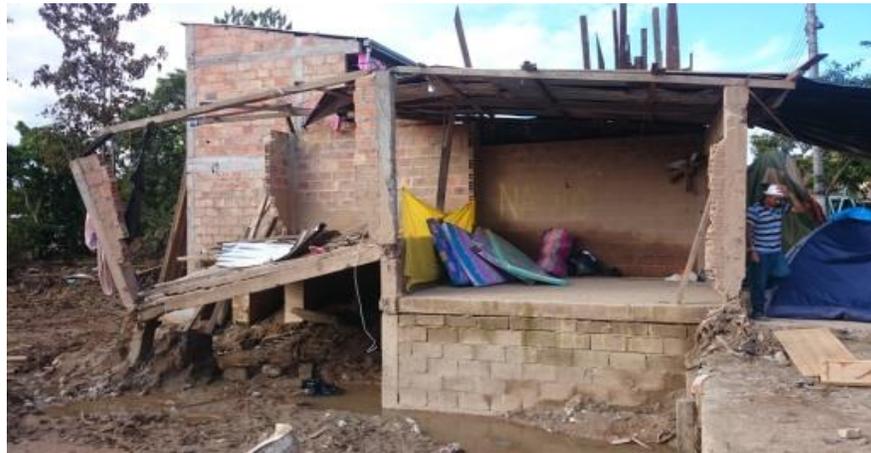
Imagen 22: Parte lateral de la vivienda

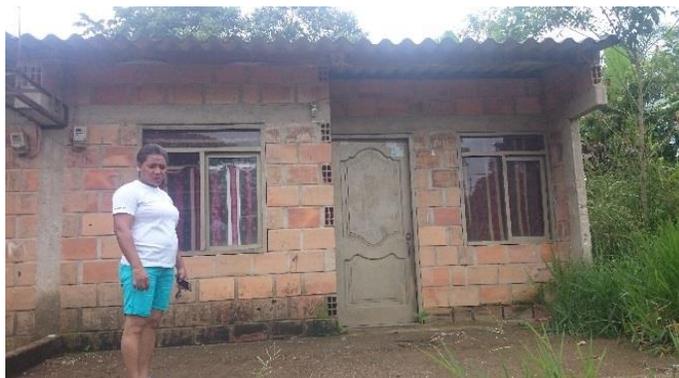
Informe de visita: A solicitud de la señora Delli Dalila Quiñones el pasante realizo la visita técnica el día 22 de junio a la vivienda localizada en el barrio las Colinas de la cual es propietaria, esto con el fin de verificar posibles afectaciones a raíz de la avenida fluviotorrencial, donde se encontró una vivienda de un piso de medidas aproximadas 5 metros de frente por 12 metros de fondo, con muros en mampostería, tejas de asbesto cemento, piso en baldosa y vigas de madera, la vivienda presenta grietas en muros de carga y también se evidencian grietas sobre el suelo, se observa que hay separaciones entre las paredes internas y al parecer el terreno sobre el cual se encuentra la vivienda se ha venido deslizando continuamente dado que en la parte posterior hay un talud el cual posiblemente ha venido cediendo, la señora Dalila quiñones manifestó ser “afectada por la avenida fluviotorrencial de los días 31 de marzo y 1 de abril de 2017, por la creciente del rio mulato debido a que hubo desprendimiento de suelo en la parte baja del talud, lo que hizo que afectara en la totalidad la vivienda, generando grietas en los muros y el piso, además a medida de que las maquinas canalizaron el rio se han visto más perjudicados por que sacan material del lado del talud y lo pasan al otro lado”. Por lo cual ella solicito ser incluida en el censo de damnificados, por tal motivo y ante la situación encontrada se dio traslado a su solicitud a la Unidad de Gestión del Riesgo de Desastres, para que sean ellos los que determinen la veracidad de la afirmación de la señora y la posible inclusión como damnificada.

Imagen 26: Fachada principal de la vivienda

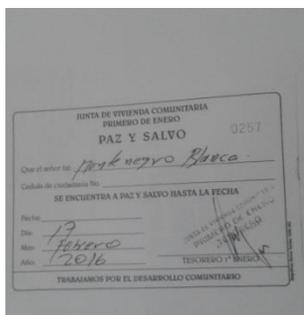
Imagen 71: Copia paz y salvo, no valido

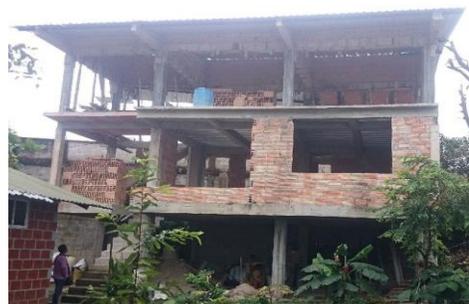
Imagen 127: Fachada encontrada, obra 2

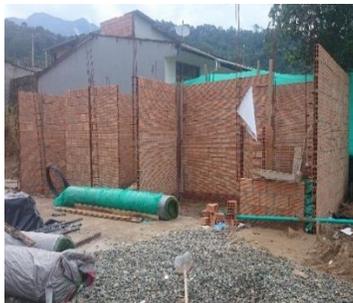
Imagen 145: Construcción, muros en mampostería

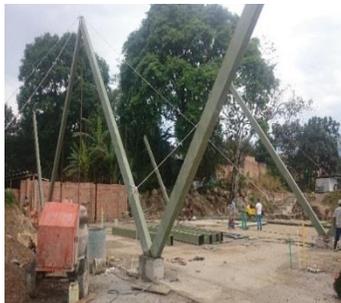
Imagen 146: Instalación de estructura metálica

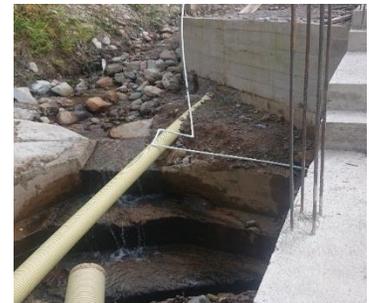
Imagen 147: Fuente de hídrica existente en el predio

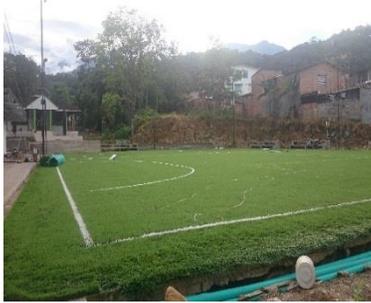
Imagen 148: Canchas construidas e instaladas

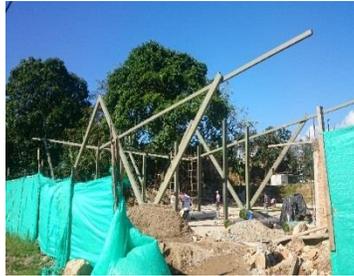
Imagen 149: El personal ha continuado adelantando labores de construcción.

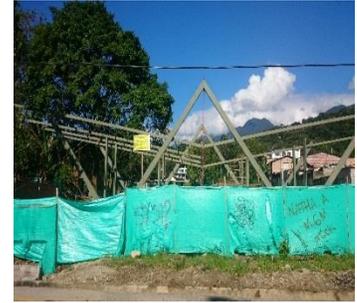
Imagen 150: continúan instalando la estructura metálica.

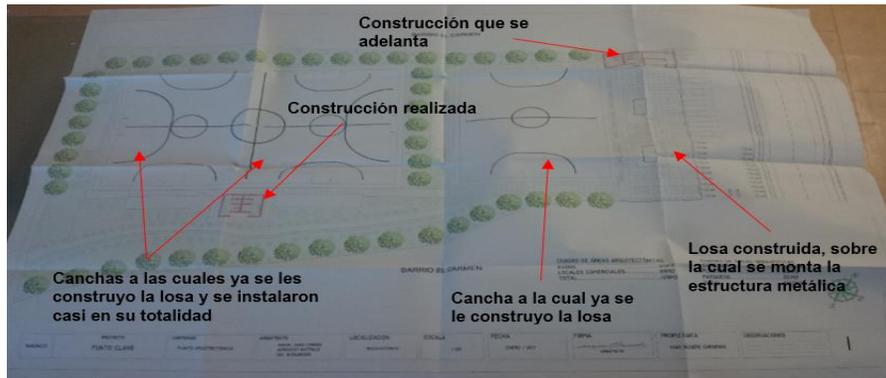
Imagen 151: Plano de la solicitud, construcciones realizadas.

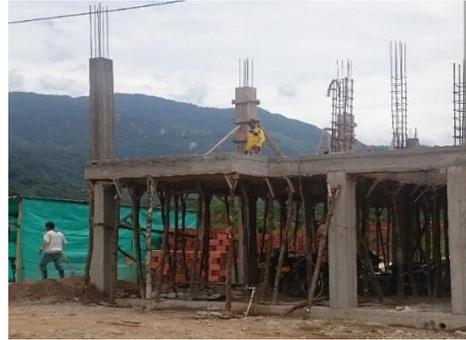
Imagen 155: Avance en la fachada principal

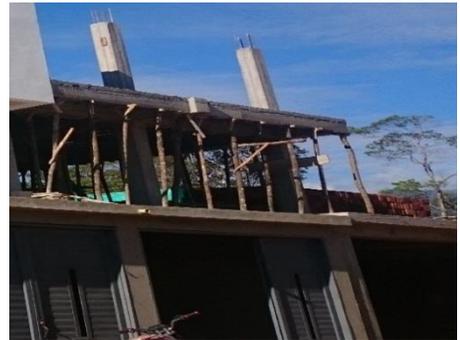
Imagen 157: Avance en la fachada posterior

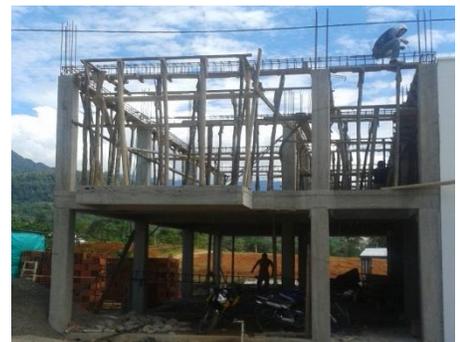
Imagen 159: Verificación, continúan adelantando labores

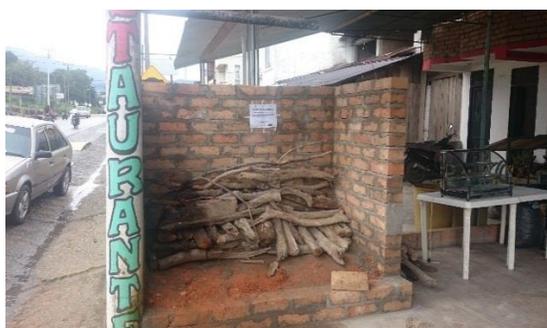
Imagen 162: Muro en mampostería construido

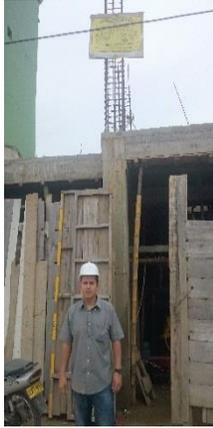
Imagen 164: Lugar de los hechos.

Visita número 1: Barrio centro, visita realizada por el pasante en compañía del ingeniero Javier Sánchez, verificación de afectación a vecinos por obras de construcción que se realizan en predio de Luis Eduardo Zapata. Queja interpuesta por parte de Fanny del Carmen Bastidas.

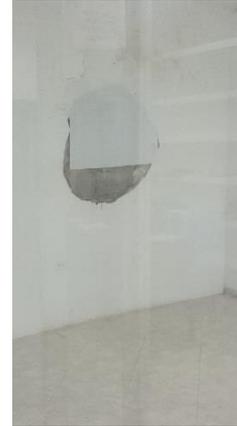
Imagen 166: Muro afectado.

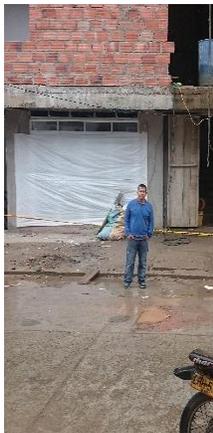
Imagen 173: Lugar de los hechos.

Visita número 4: Barrio Obrero, visita realizada por el pasante en compañía del inspector de obras civiles Jaime Cuatindioy, verificación construcción de muro que se realiza sobre espacio público.

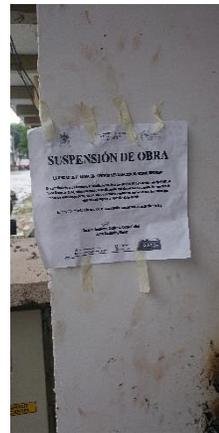
Imagen 175: Suspensión de la obra

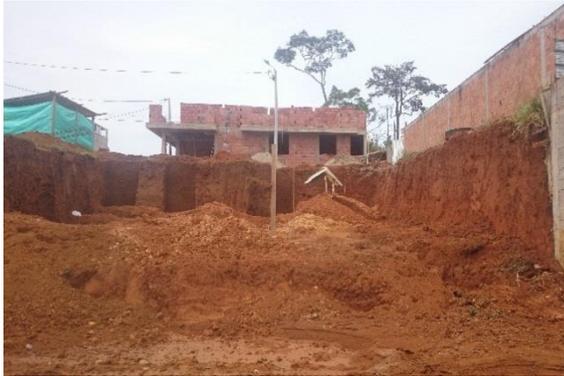
Visita número 7: Barrio Ciudadela Universitaria, visita realizada por el pasante en compañía del inspector de obras civiles Jaime Cuatindioy, verificación de adelanto de obras sin licencia, construcción ilegal.

Imagen 180: Descapote del terreno

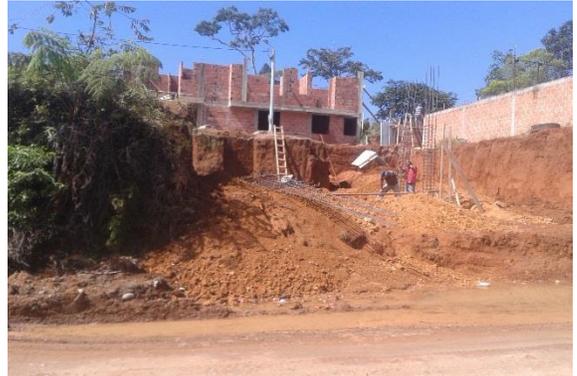
Imagen 181: Labores que se adelantan
