TRABAJO DE GRADO MODALIDAD PASANTÍA EN SUPERVISIÓN Y CONTROL  
DE OBRAS CIVILES EN LA CIUDAD DE POPAYÁN APROBADAS POR LAS  
CURADURÍAS URBANAS

UNIVERSIDAD DEL CAUCA  
FACULTAD DE INGENIERÍA CIVIL  
PROGRAMA DE INGENIERIA CIVIL  
POPAYÁN-CAUCA  
2018

INFORME FINAL DE PASANTÍA PARA OPTAR POR EL TÍTULO DE INGENIERO  
CIVIL

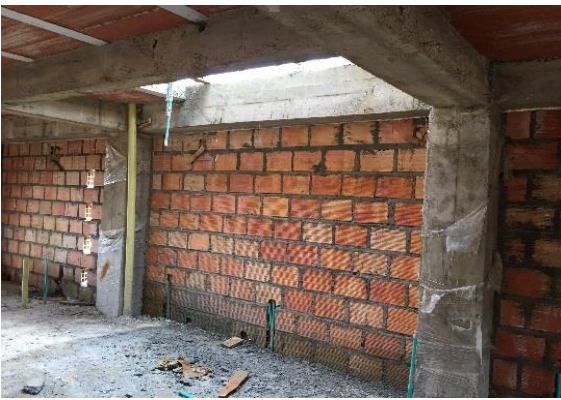
Imagen 8. Modificación en las dimensiones del vacío, fuente propia

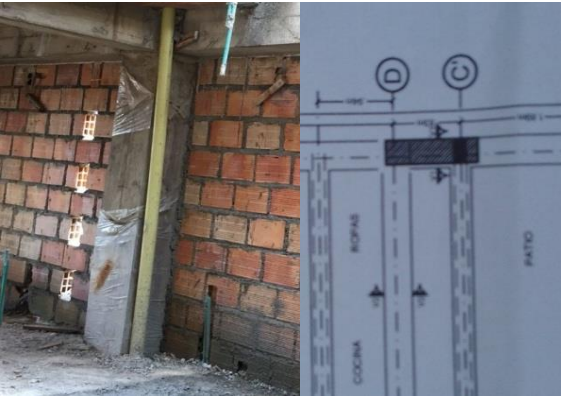
Imagen 10. Modificación en la pantalla ubicada en los ejes 3D-C', fuente propia

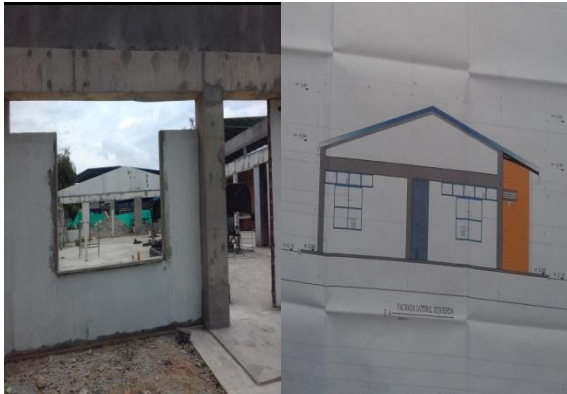
Imagen 25. Modificaciones en la fachada lateral derecha, fuente propia

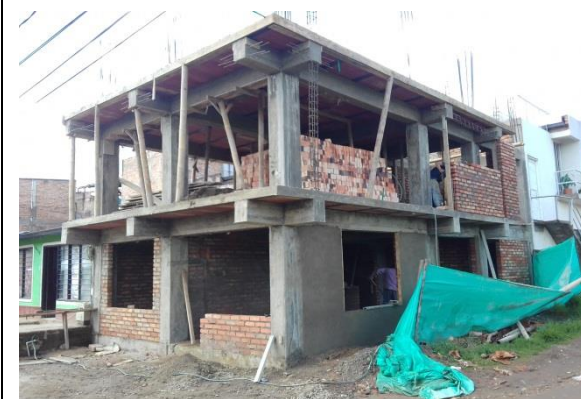
Imagen 32. Vista general de la edificación, fuente propia

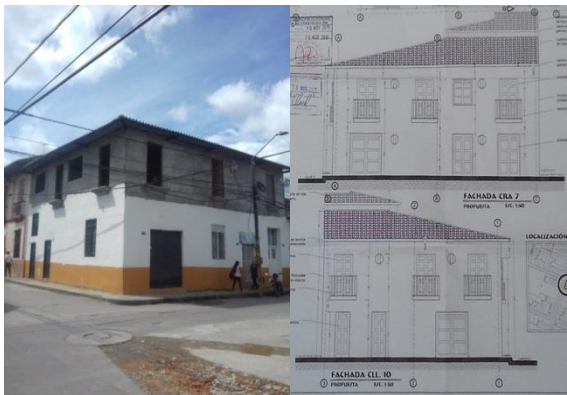
Imagen 44. Modificaciones en fachadas de la edificación, fuente propia

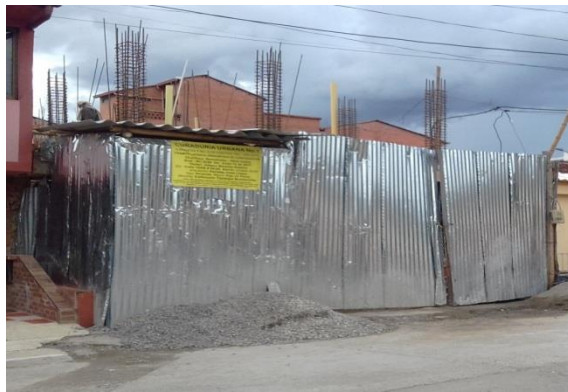
Imagen 50. Localización del proyecto, fuente propia

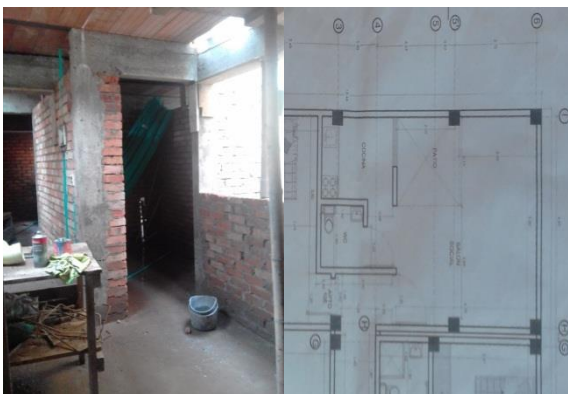
Imagen 52. Modificación en la ubicación de la cocina y el baño, fuente propia

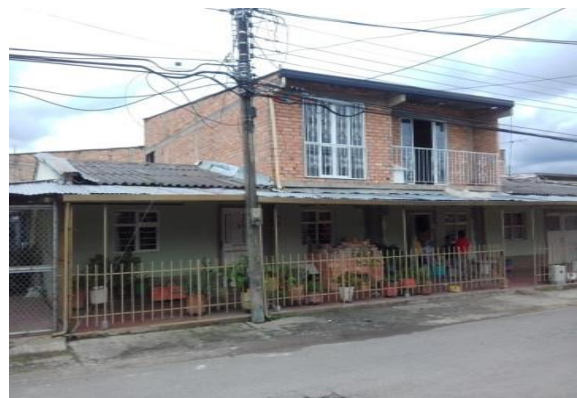
Imagen 59. Cerramiento del antejardín, fuente propia

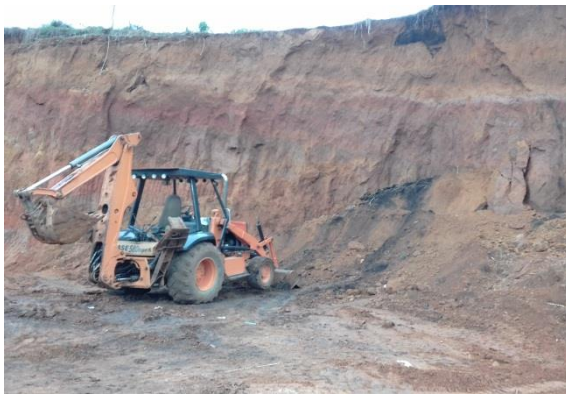
Imagen 86. Cortes realizados para el movimiento de tierras, fuente propia

<p><b>ACTIVIDADES REALIZADAS EN LA VISITA:</b> Se realizó una revisión de todas las viviendas adyacentes al proyecto, supervisión técnica del proyecto y toma de registro fotográfico.</p>		
<p><b>MEDIDAS DE CONTROL:</b> Se recomendó realizar los cortes a los taludes siguiendo lo estipulado en la licencia de autorización del movimiento de tierras, ya que de lo contrario se procedería a sellar temporalmente la obra y a aplicar las sanciones correspondientes por las infracciones cometidas.</p> <p>Posteriormente se elaboró y entregó un informe detallado de las actividades realizadas y con todas las irregularidades encontradas en el lugar del proyecto</p>

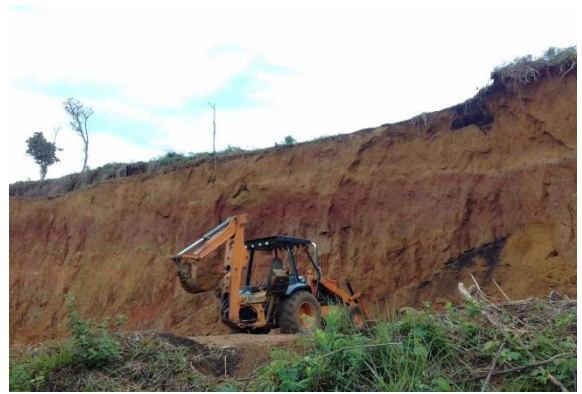
Imagen 87. Cortes realizados para el movimiento de tierras, fuente propia

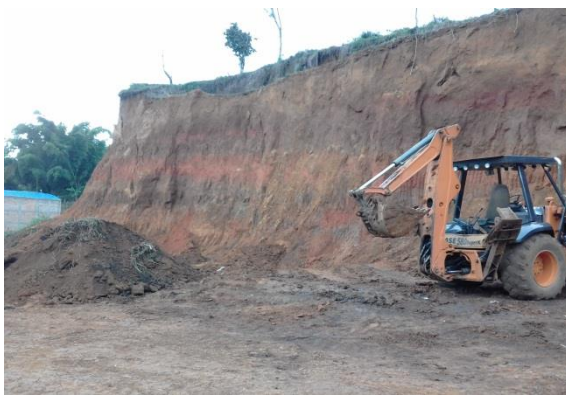
<b>OBRA:</b> 2	<b>DIRECCIÓN:</b> El Deslizadero	<b>BARRIO:</b> Variante Sur
<p><b>DESCRIPCIÓN DEL PROYECTO:</b> Obras para despejar, limpiar y nivelar (movimiento de tierras) un lote de terreno, como fase preparatoria de futuras obras urbanísticas y/o construcción.</p>		
<p><b>DESCRIPCIÓN DE SITUACIÓN ENCONTRADA:</b> Se realizó la visita con la compañía del ingeniero Carlos Castro y el Inspector Helbert Montenegro a la obra ubicada en la Variante Sur en el sector del deslizadero. Esta visita se realizó por petición de varios ciudadanos del sector, ya que según ellos con la ejecución de este proyecto estaban siendo afectadas algunas casas de ese sector.</p> <p>La visita fue atendida por la titular del proyecto, la señora Denis Magnolia Arboleda, a quien se le solicitó la licencia de autorización del movimiento de tierras, en la cual se pudo observar que toda la documentación contenida en la licencia se encontraba en total normalidad.</p> <p>Se procedió a verificar las casas de los alrededores del proyecto y se pudo evidenciar que hasta el momento de la visita, ninguna casa había sido afectada por el movimiento de tierras, por lo cual se recomendó al titular del proyecto, elaborar actas de vecindad, con el fin de conocer el estado en que se encontraban las viviendas adyacentes y evitar futuros inconvenientes por daños en las viviendas que no sean consecuencia de la ejecución del proyecto.</p> <p>Posteriormente se realizó una revisión del lugar donde se estaba llevando a cabo el proyecto y se pudo observar que los cortes del movimiento de tierras técnicamente no estaban bien ejecutados, ya que estos según los planos aprobados por curaduría se debían realizar a 45 grados y en el lugar del proyecto estos cortes se estaban realizando alrededor de los 90 grados. Por lo anterior se recomendó al titular del proyecto, seguir lo estipulado en la licencia, ya que de lo contrario podría haber riesgo de derrumbes peligrando la vida del operador de la máquina.</p>

Imagen 88. Modificación en la pendiente del talud de corte, fuente propia
