APOYO EN EL SEGUIMIENTO A LA CONSTRUCCIÓN DE VIVIENDAS Y OBRAS
DE MITIGACIÓN EN LOS MUNICIPIOS DE CALOTO, CALDONO Y PÁEZ
LLEVADO A CABO POR LA CORPORACIÓN NASA KIWE

TRABAJO DE GRADO, MODALIDAD PASANTÍA

LILIANA YAMPUEZAN TORRES

UNIVERSIDAD DEL CAUCA
FACULTAD DE INGENIERÍA CIVIL
POPAYÁN-CAUCA

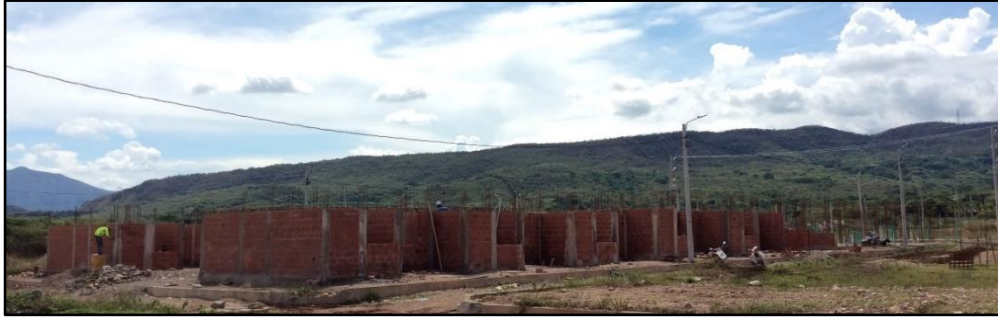
Fotografía 1. Disposición general de las viviendas en dos bloques

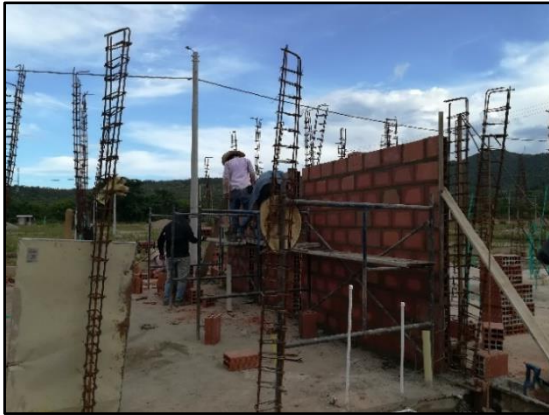
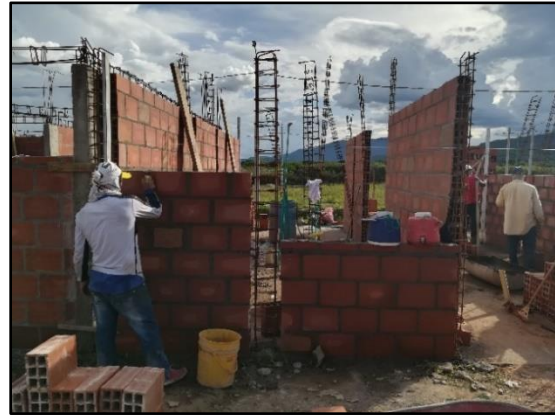
Fotografía 6: Pega de ladrillo para construcción de muros

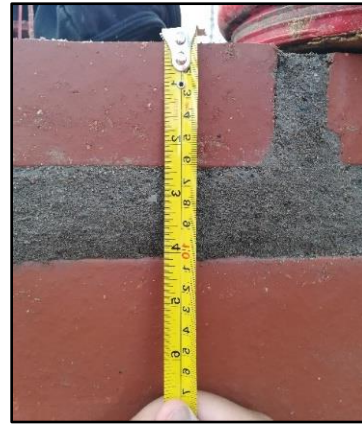
Fotografía 8: chequeo de espesor de mortero

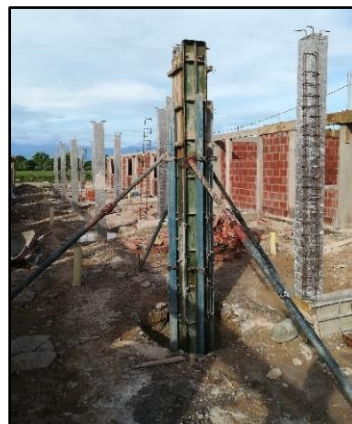
Fotografía 10: apuntalamiento de columnas

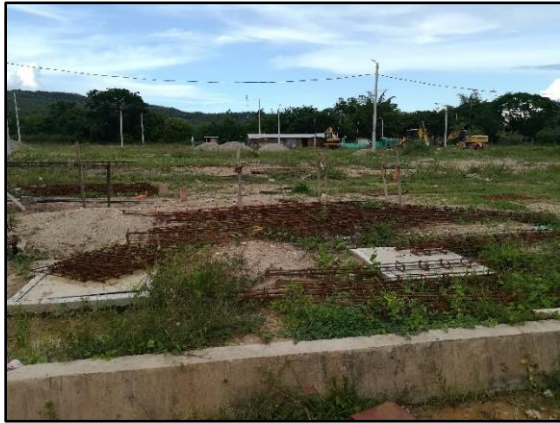
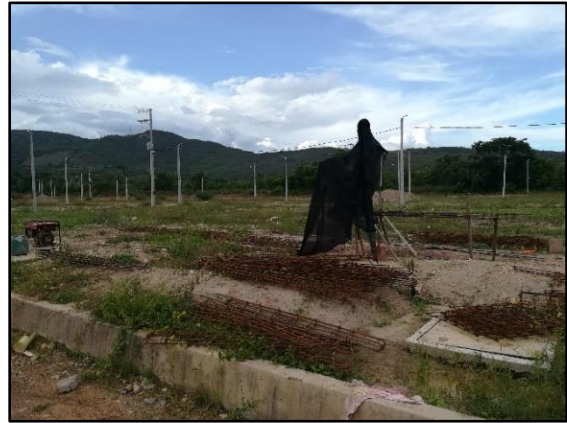
Fotografía 13: Control de almacenamiento de materiales

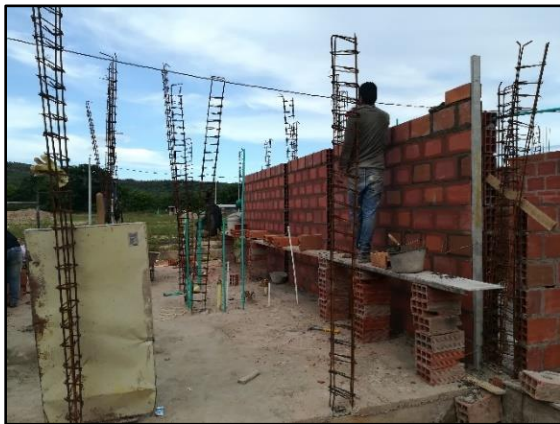
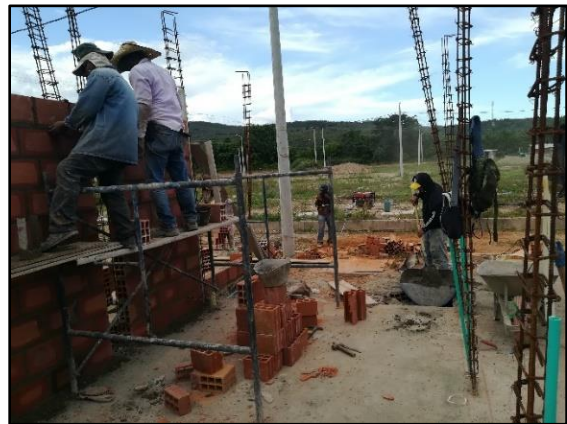
Fotografía 14: Control del uso de elementos de protección del personal

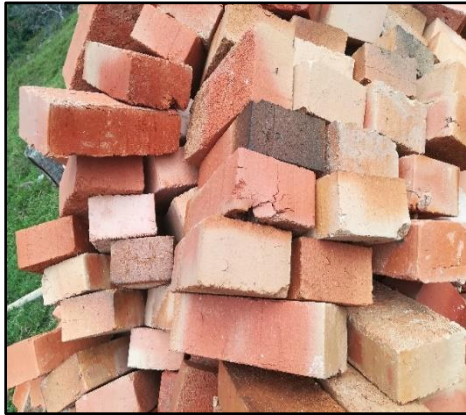
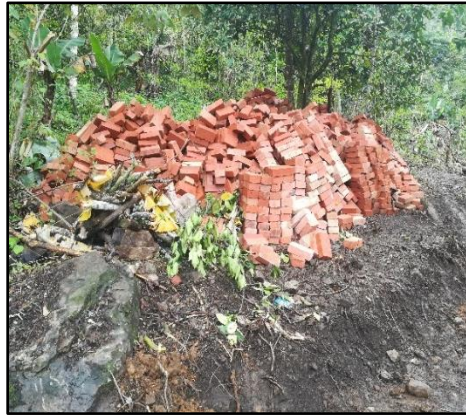
Fotografía 15: Control de almacenamiento de ladrillo

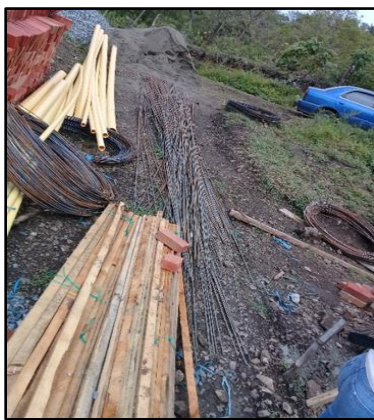
Fotografía 18: Almacenamiento del material
