TRABAJO DE PASANTIA
AUXILIAR DE AUDITORIA EN LA OBRA PÚBLICA

JOHANA MILENA VALENCIA PERDOMO

UNIVERSIDAD DEL CAUCA
FACULTAD DE INGENIERÍA CIVIL
DEPARTAMENTO DE GEOTÉCNIA
PROGRAMA DE INGENIERIA CIVIL
POPAYÁN
2008

**TRABAJO DE PASANTIA DESARROLLADO EN LA CONTRALORIA
MUNICIPAL DE POPAYÁN PARA OPTAR POR EL TITULO DE INGENIERA
CIVIL**

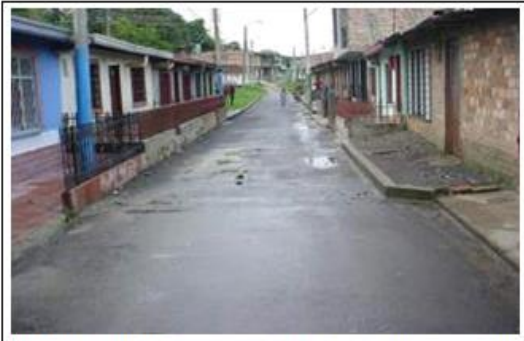
OBSERVACION: vista general de la vía de la calle 9B entre carreras 20B y 21 del barrio Retiro Bajo.

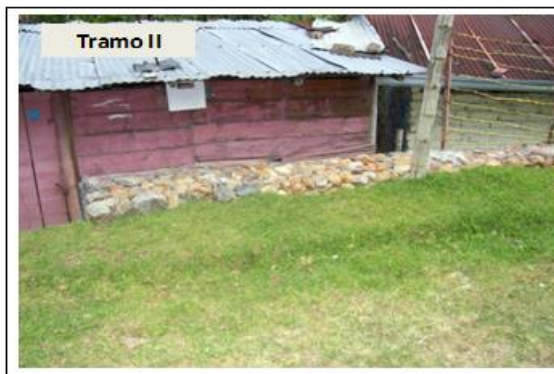
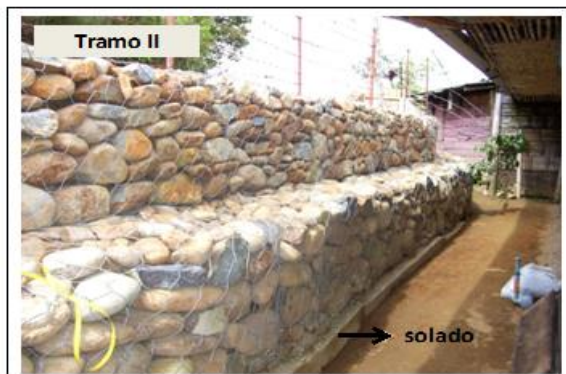
OBSERVACION: Muros para protección de la comunidad frente a posibles deslizamientos del talud vecino. Tramo II

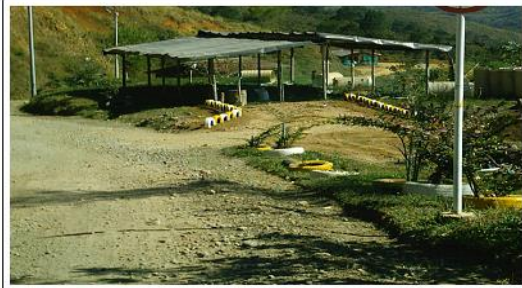
OBSERVACION: Sitio cubierto para lombricultura y zona verde, Estado de la vía interna de acceso en buen estado.
