**SEGUIMIENTO DEL PROCESO CONSTRUCTIVO DE MAMPOSTERIA REFORZADA
CONSTRUIDOS CON UNIDADES DE PERFORACION VERTICAL SEGUNDA ETAPA DE
LA INSTITUCIÓN EDUCATIVA “NORMAL SUPERIOR DE TIERRADENTRO ENRIQUE
VALLEJO” MUNICIPIO DE PAEZ - CAUCA**

**JOHANA ISABEL CAMPO
Código: 04031079**

**UNIVERSIDAD DEL CAUCA
FACULTAD DE INGENIERÍA CIVIL
DEPARTAMENTO DE CONSTRUCCION
PROGRAMA DE INGENIERÍA CIVIL
POPAYÁN 2008**

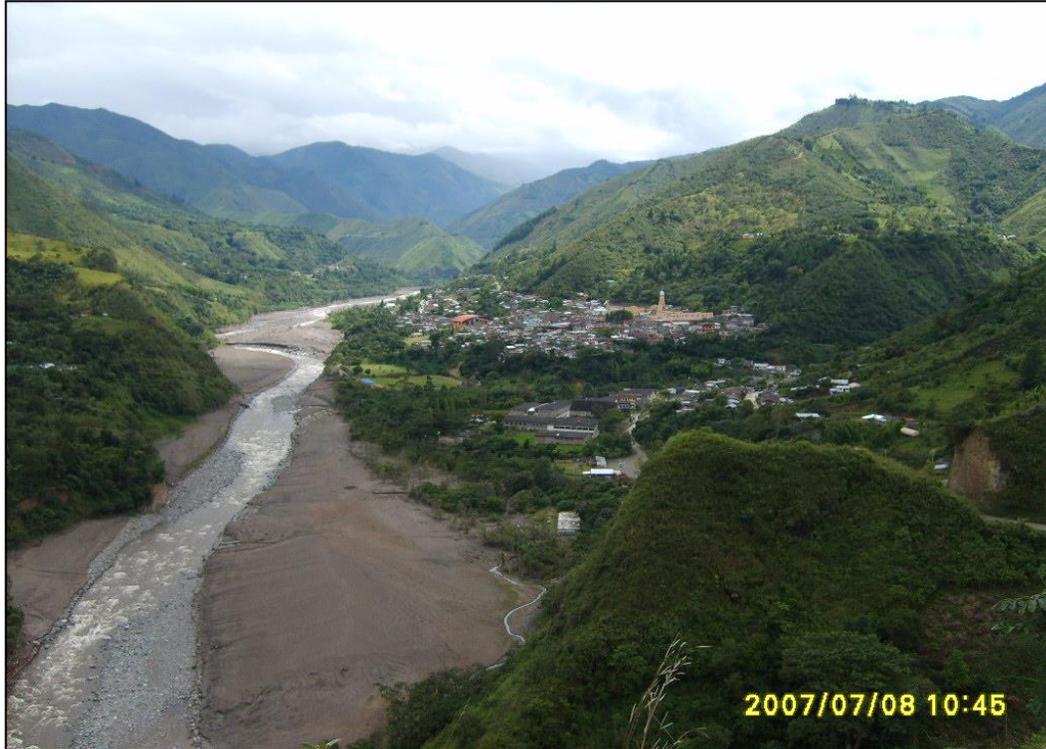
Foto 50. Panorama de Belalcázar, después de la avalancha de 18 de abril de 2007

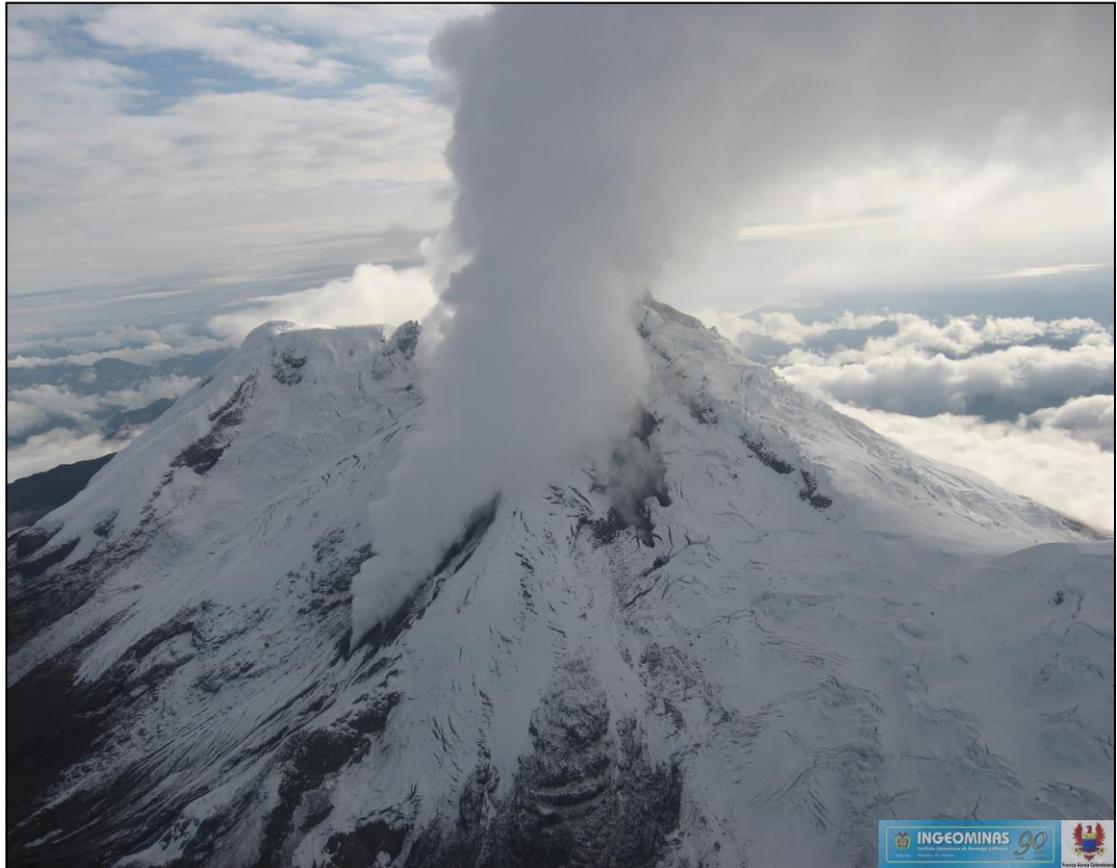
Después de un par días se hizo un sobrevuelo, para mirar el nuevo estado del nevado del Huila lo cual la fisura anteriormente mencionada aumento sus dimensiones, con una longitud actual de 2,3 km y un ancho de aproximadamente 200 m, sobre este trazado se evidencia una constante actividad fumarólica y la columna de gases emitidos alcanzaba una altura aproximada de 5.000 m. (Datos de INGEOMINAS)

Foto 51. Fumarola del Nevado del Huila de octubre de 2007

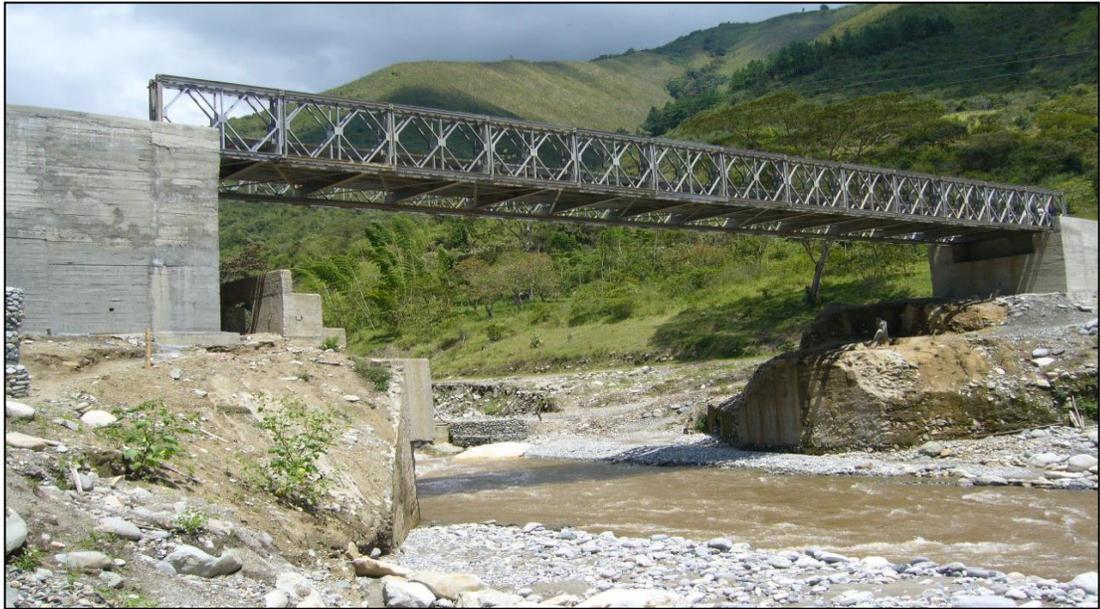
FOTO 55. PUENTE DE LA SIMBOLA RECONSTRUIDO EN AGOSTO DE 2007, POR CAUSA DE AVALNCHA DEL 18 DE ABRIL DE 2007

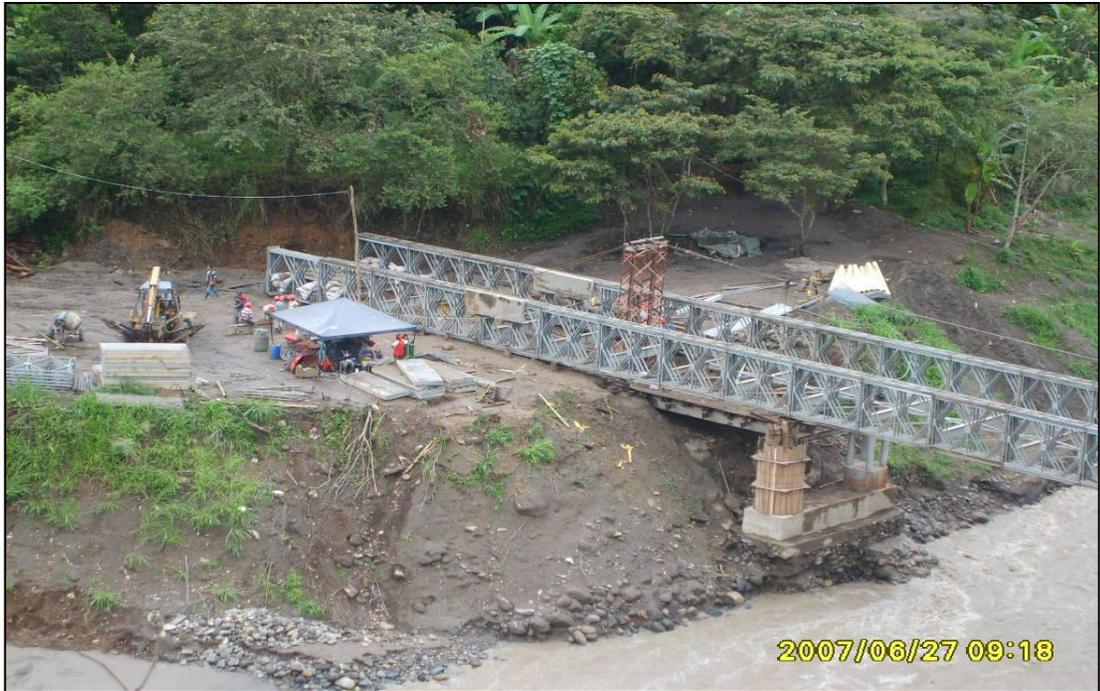
Foto 56. Reconstrucción del Puente Vehicular de Cohetando después de la avalancha del 18 de abril de 2007.

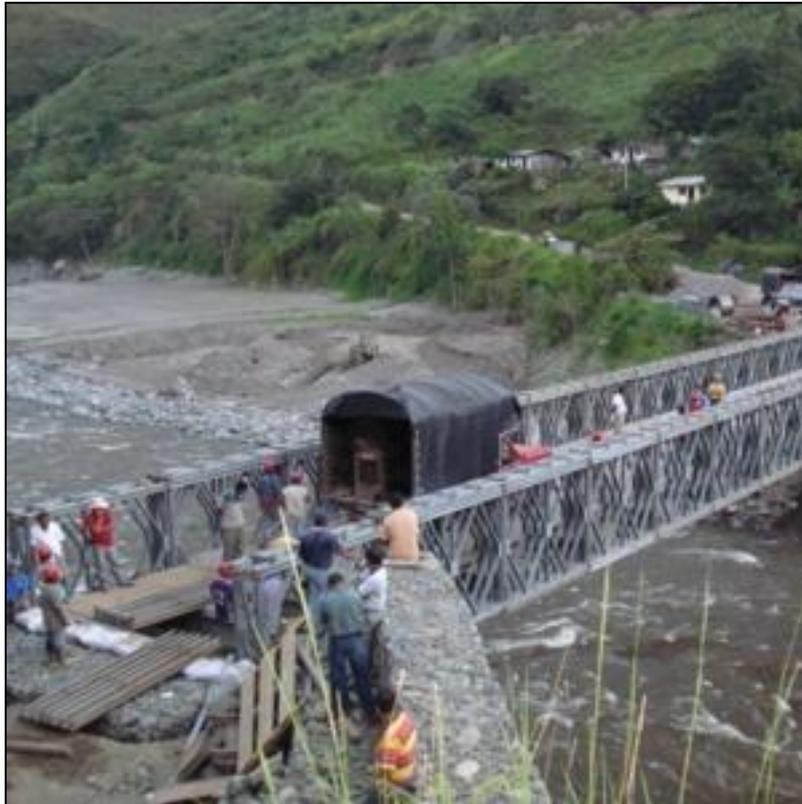
Foto 57. Puente de Cohetando en uso para el paso de vehicular.

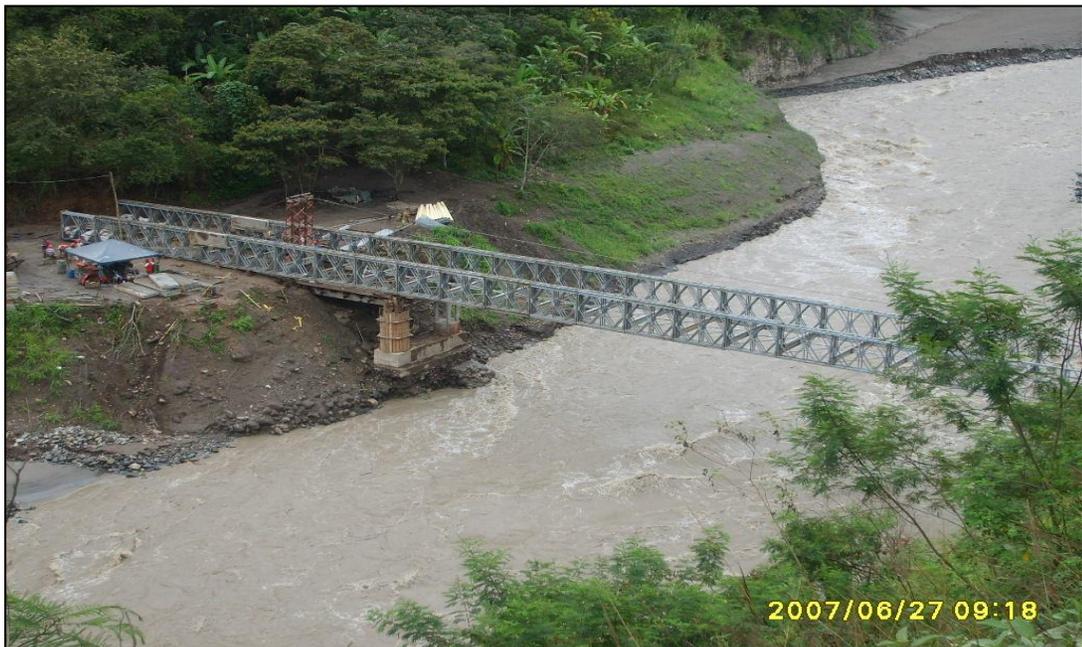
Foto 60. Puente de Cohetando cuando estaban instalando la estructura.

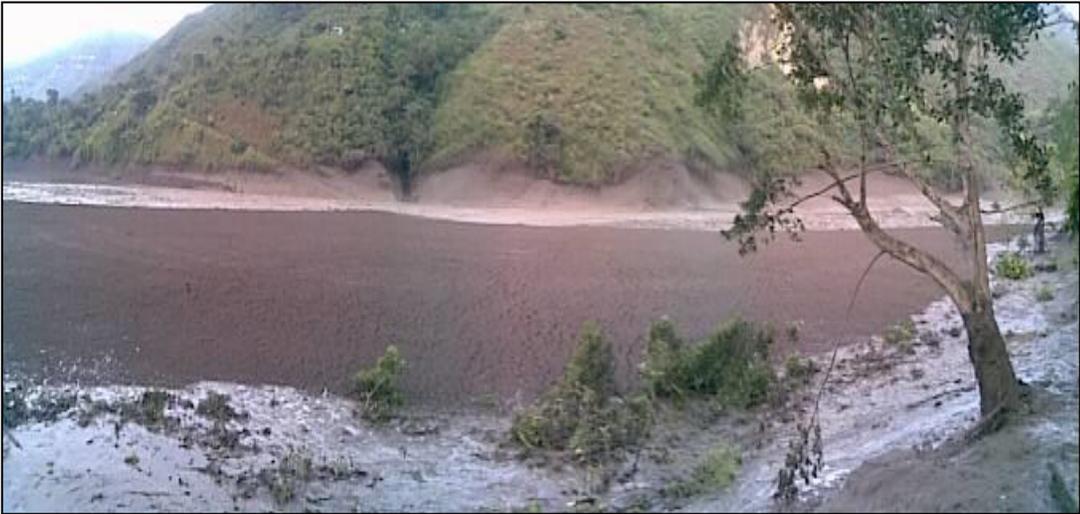
Foto 64. Donde quedaba el parque estadio 6 de junio

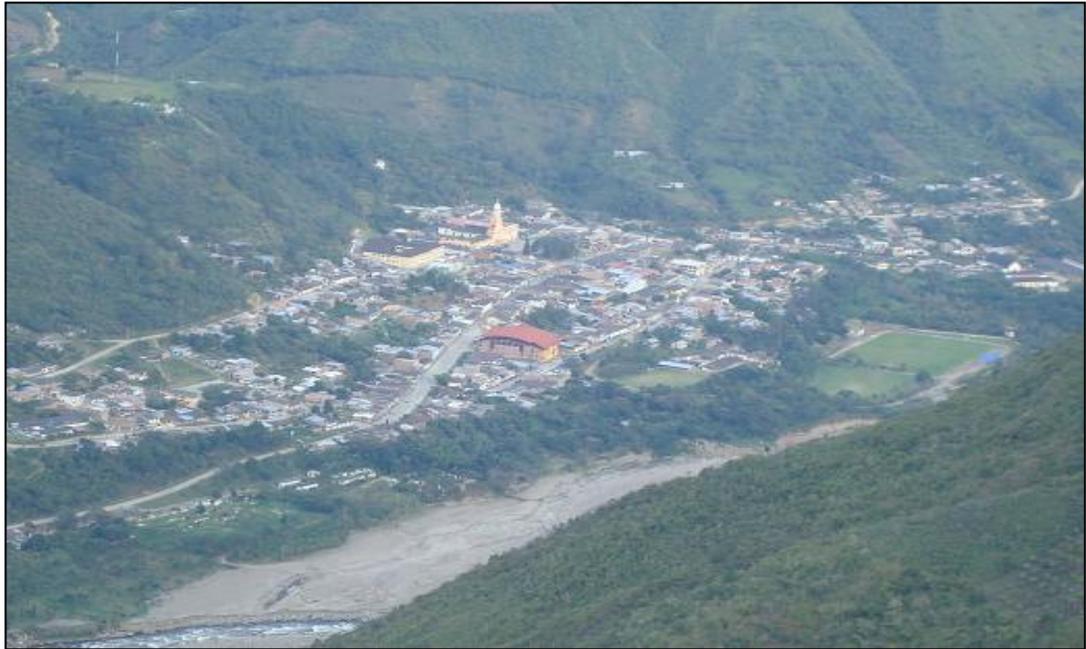
Foto 65. Belalcázar antes del 21 de noviembre de 2008

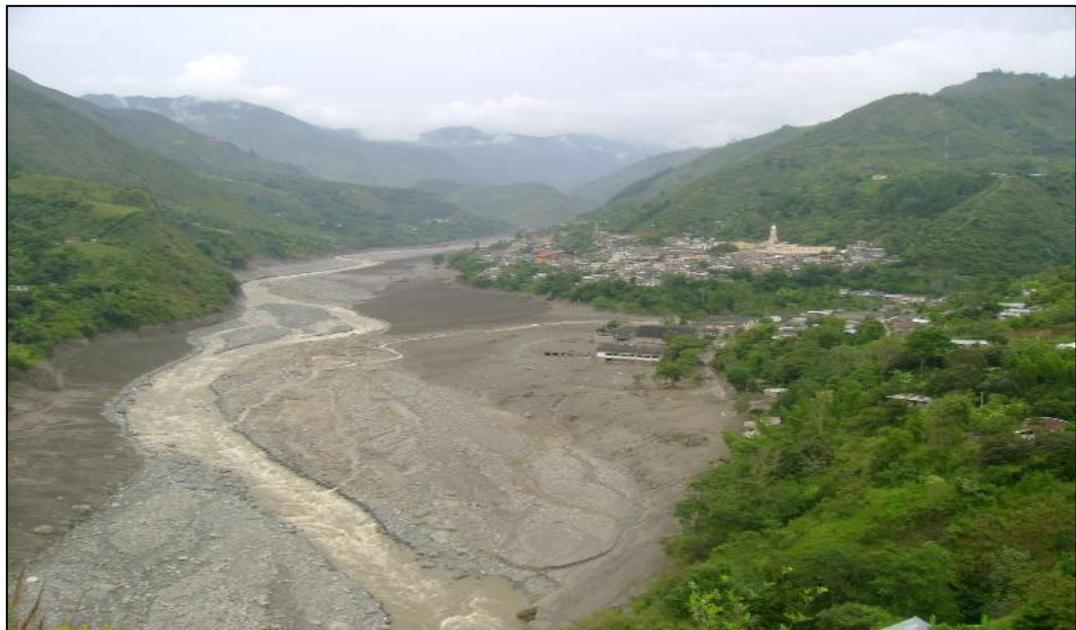
Foto 66. Belalcázar después de la avalancha

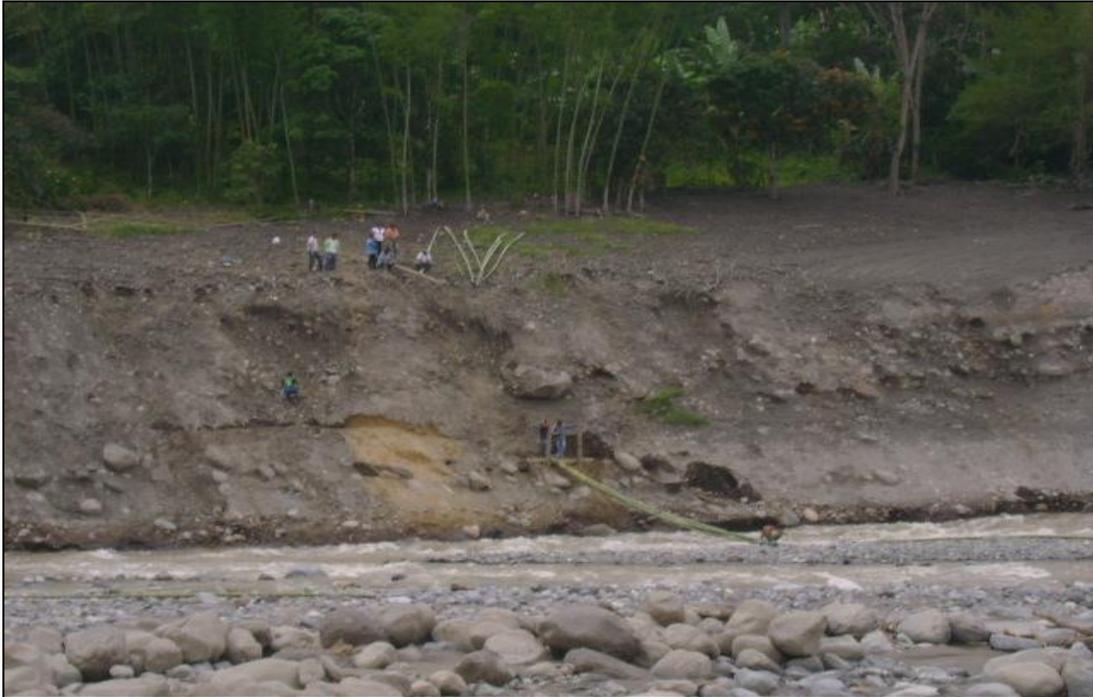
Foto 67. Puente en guadua para poder pasar el río Páez.

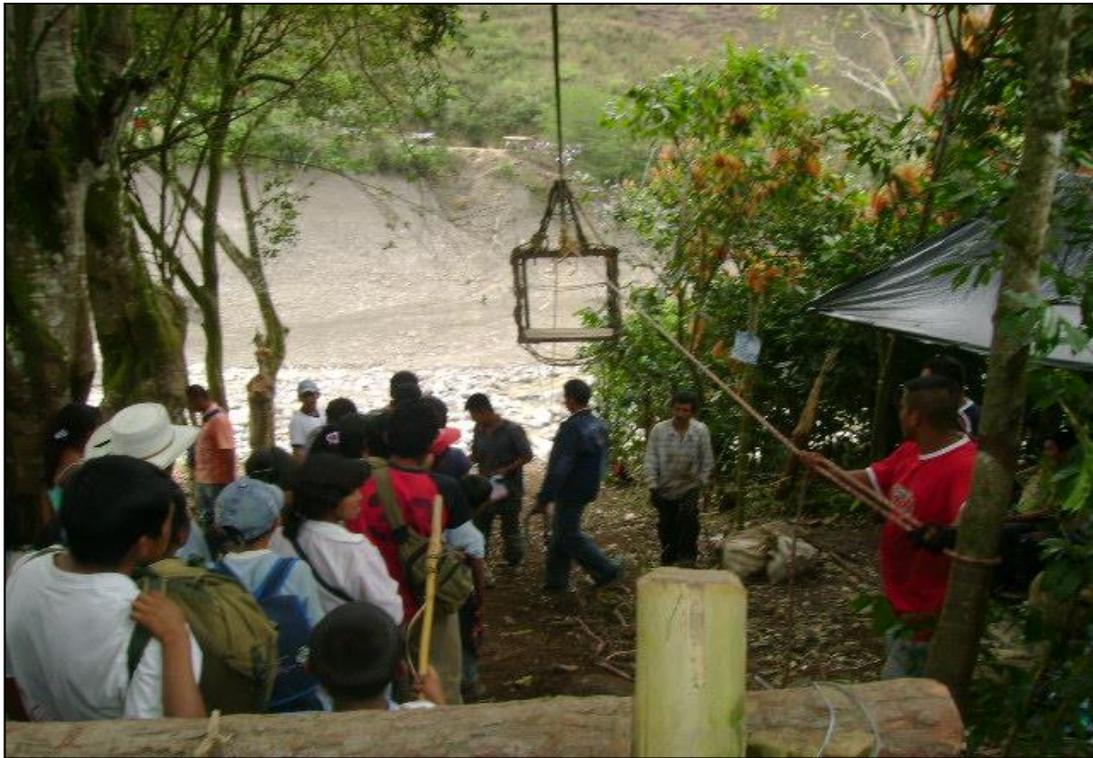
Foto 68. Tarabita para transportes las personas hacia Belalcázar.
