**PARTICIPACIÓN EN LA INTERVENTORÍA DE LA CONSTRUCCIÓN DEL
NUEVO EDIFICIO DEL COLEGIO MAYOR DEL CAUCA**

CARLOS ANDRES RÍOS CAJIAO
Cod: 04032167

UNIVERSIDAD DEL CAUCA
FACULTAD DE INGENIERÍA CIVIL
PROGRAMA DE INGENIERÍA CIVIL
DEPARTAMENTO DE CONSTRUCCIÓN
POPAYÁN
2009

TRABAJO DE GRADO EN LA MODALIDAD DE PASANTÍA PRESENTADO
COMO REQUISITO PARA OPTAR POR EL TÍTULO DE INGENIERO CIVIL

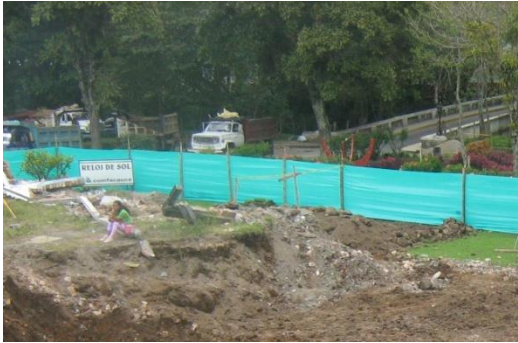
Cerramiento lindero Parque Julio Arboleda.

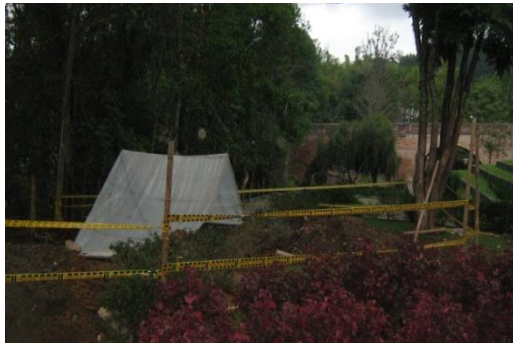
Señalización Parque Julio Arboleda.

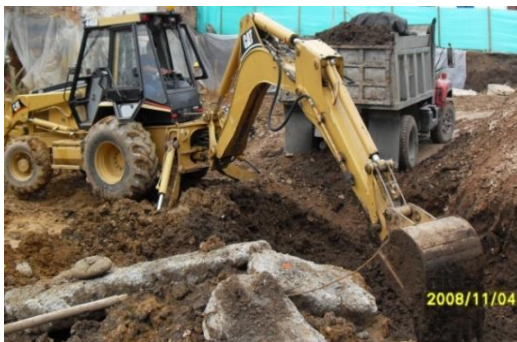
Demolición de viga de cimentación con excavadora esta fue enterrada en el lote de la construcción

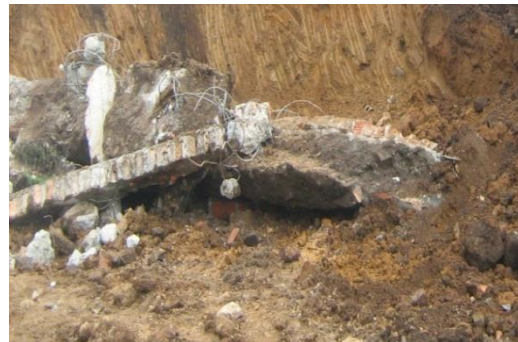
El personal que intervino en esta actividad, no tuvo en cuenta las normas de seguridad industrial, exponiendo su integridad física. El contratista no suministró casco, botas, gafas ni guantes los cuales son elementos necesarios para realizar estos trabajos. Por lo cual la interventoría hizo un llamado de atención al director de obra de la firma constructora.

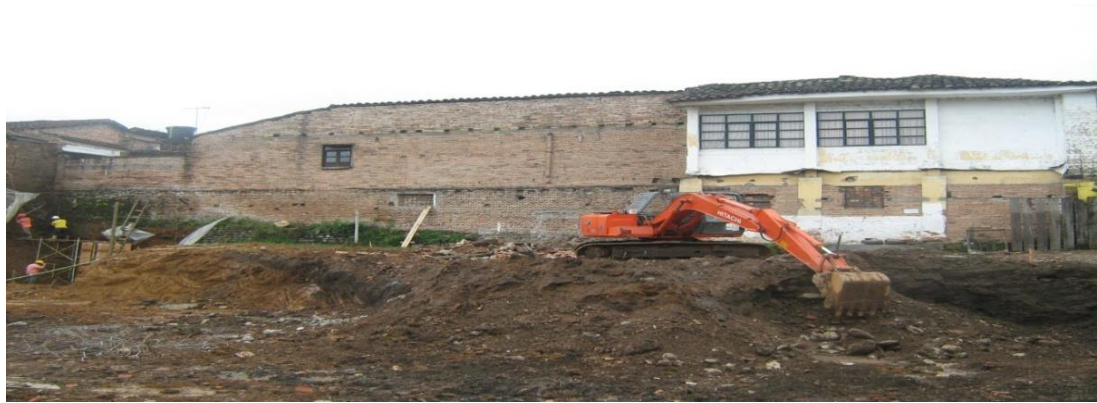
Figura N° 2. Planta distribución taludes.

Esta sugerencia no se ejecutó tal cual sino que se realizó de acuerdo con el siguiente esquema (figura N° 2). El contratista propuso esta alternativa debido a que las pantallas se fundirían por tramos y era necesario garantizar que las juntas de construcción quedaran en el tercio central de la luz entre columnas y no en los tercios cercanos a ellas. Frente a esta situación la interventoría dio su visto bueno a la constructora.

En relación con el lindero casa de la familia Castrillón costado sur, el asesor de suelos de la interventoría Ingeniero Germán Cujar recomendó, trabajar en franjas de 4.0 a 4.40 metros alternadamente, excavando una y dejando la siguiente franja sin excavar, para protección de esta casa la cual tiene muros altos en ladrillo sin columnas ni vigas de confinamiento.

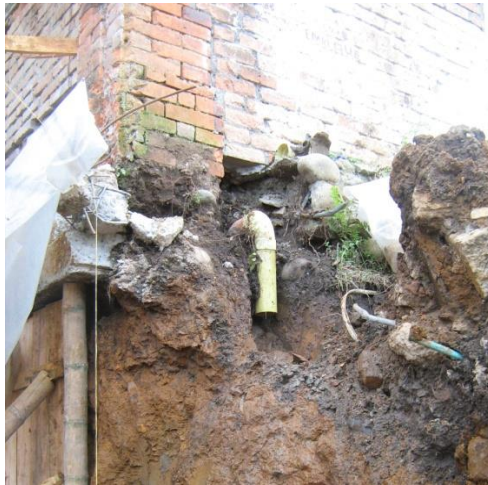
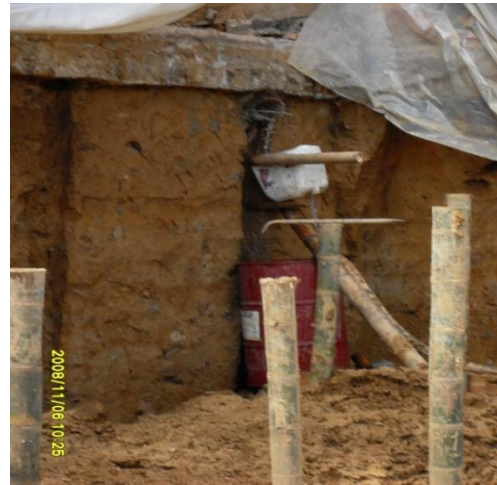
Continuado el movimiento de tierra mediante excavación mecánica, se encontró la tubería de aguas negras y aguas lluvias de la edificación vecina (Flia. Castrillón) que evacúa directamente al centro del lote, por lo cual se solicitó permiso y asesoría a la interventoría para cambiar la ubicación de estos conductos que afectaban el desarrollo normal de la obra.

Debido a las aguas negras y lluvias de la casa vecina que escurrían al centro de lote se tuvo que retirar todo el material contaminado incrementándose el volumen de excavación.

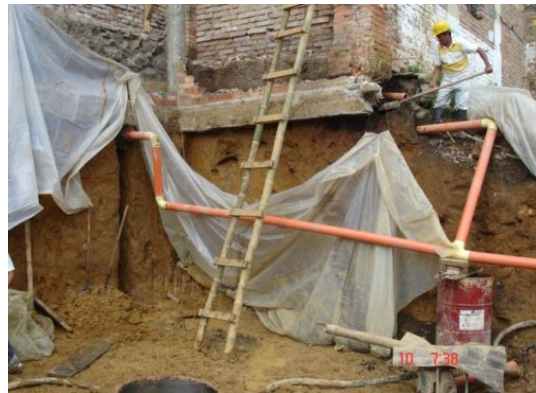
Conexión provisional

Por otra parte se le dió una solución provisional al desagüe de la casa vecina el cual estaba perturbando el avance de la obra. Entre la interventoría y el contratista decidieron conectar estos conductos a una caja del sistema de aguas lluvias interno del edificio (caja 25 S.H. pluvial), mientras encontraban una solución definitiva o llegaban a un acuerdo con los propietarios.

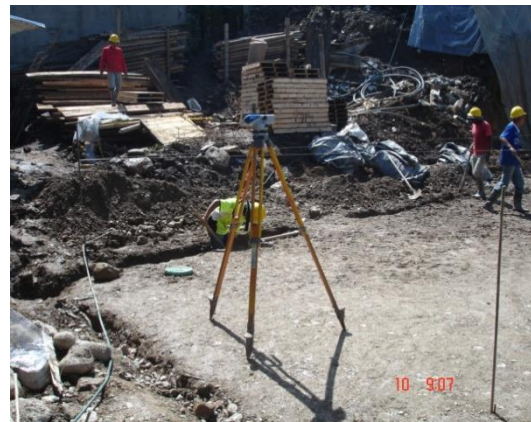
Chequeo de niveles.

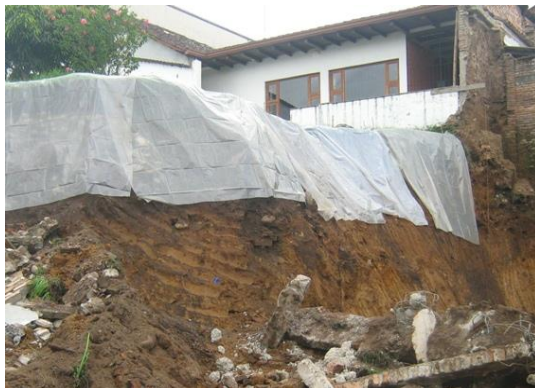
Talud 60° de inclinación costado oriental.

La interventoría sugiere al contratista que se debía proteger permanente los taludes con plástico, para evitar fallas ocasionadas por el fuerte invierno.

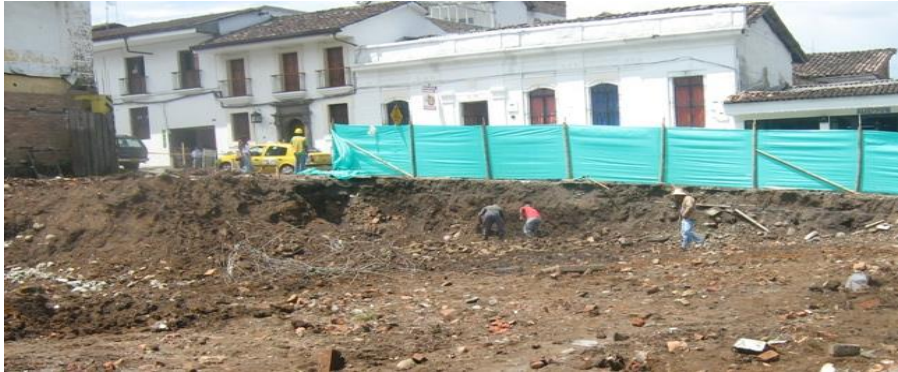
En el costado occidental, que colinda con la carrera séptima, se excavó de forma mecánica, después se perfiló manualmente el talud tratando de quedar a ras con el andén, ya que por el momento no era recomendable demoler el andén por protección de la vía.

Costado occidental lindero carrera séptima

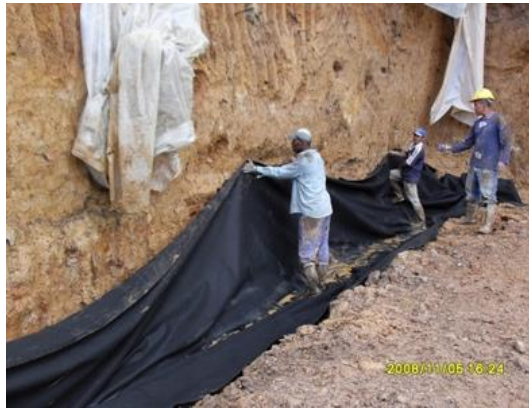
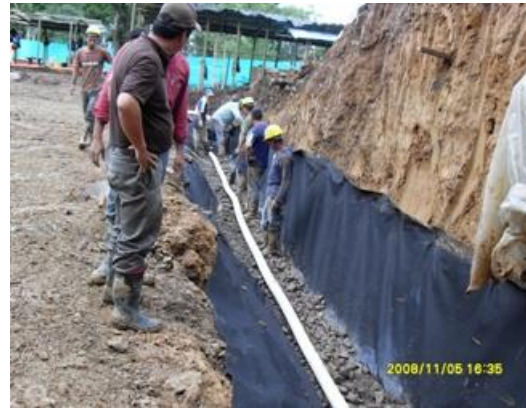
Durante el proceso de construcción del filtro se presentó una falla en el talud donde se estaba construyendo esta estructura, ocasionando un accidente en el cual se vio afectado el ingeniero residente de la obra ya que el alud cayó sobre sus piernas dejándolo atrapado por un lapso de tiempo de más o menos 30 minutos mientras era rescatado.

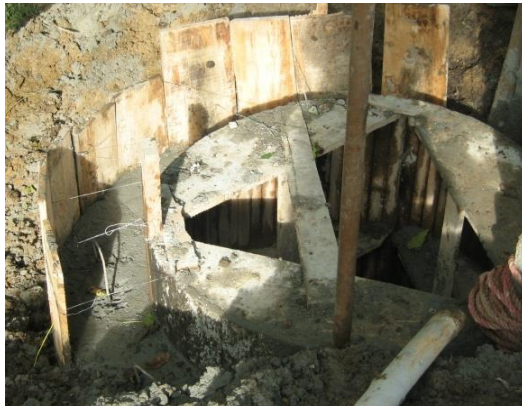
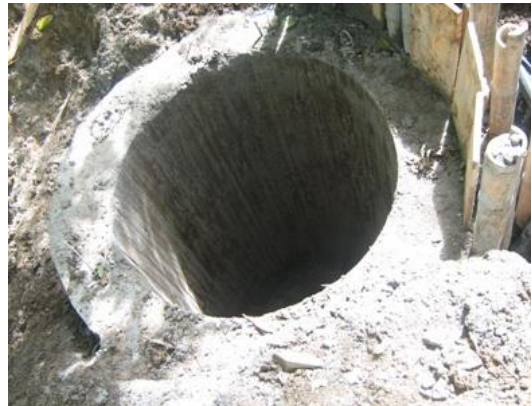
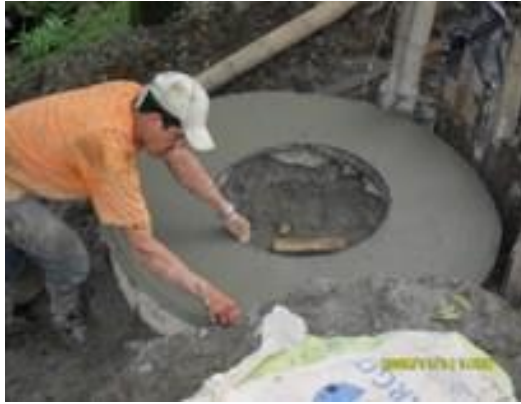
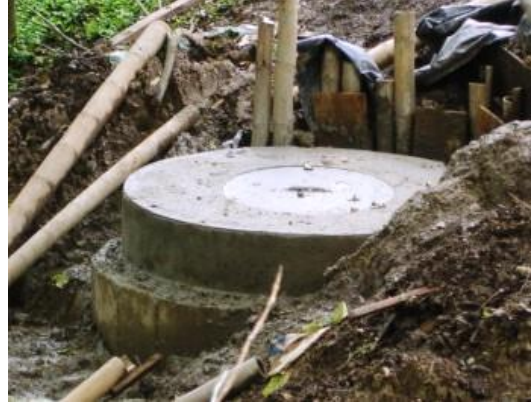
El equipo de interventoría controló de forma permanente la elaboración de la mezcla, aunque no se tomaron cilindros para medir la resistencia del concreto y tampoco se hicieron slump para calcular la cantidad de agua apropiada, esta fue adicionada por el maestro, de forma apreciativa.

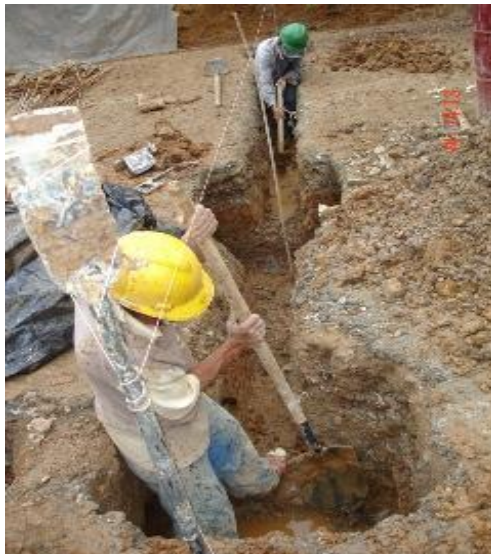
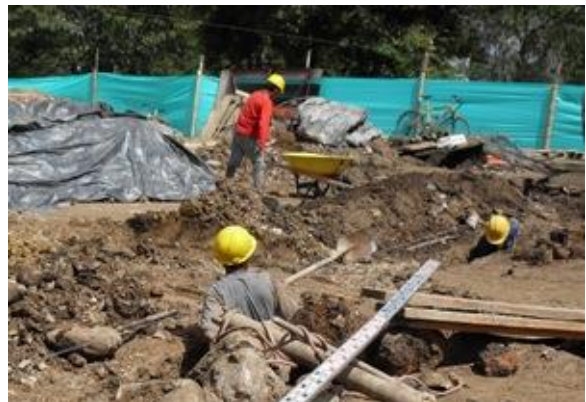
Excavación manual de material común, con presencia de rocas de tamaño considerable

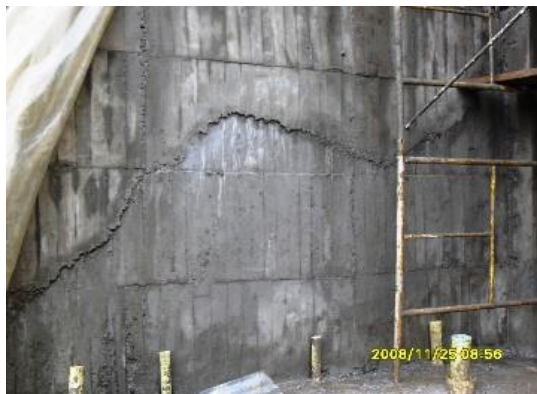
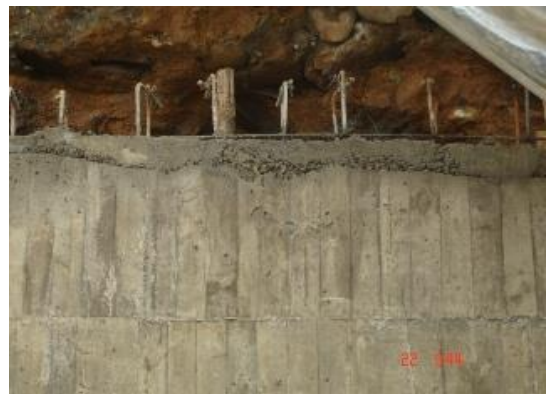
La estructura debía quedar de 0.25 mts de espesor pero a causa del inadecuado aseguramiento del encofrado se aumentó a 0.30 mts, generando un mayor consumo de concreto lo cual no se había previsto en la fundición, por lo cual se formaron juntas entre el concreto endurecido y el que se pidió después.

Para evitar que se repitiera esta situación se le llamó la atención al maestro responsable y se tuvo más cuidado con la colocación y aseguramiento de la formaleta para las fundiciones siguientes.

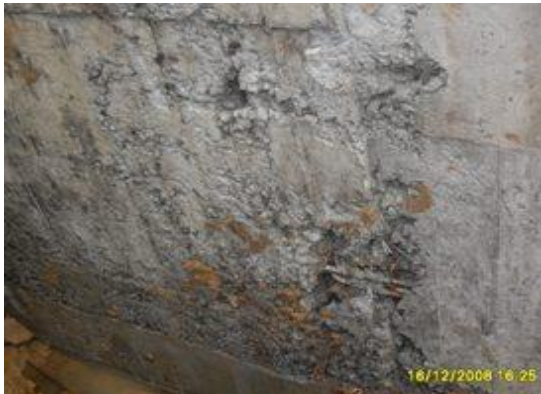
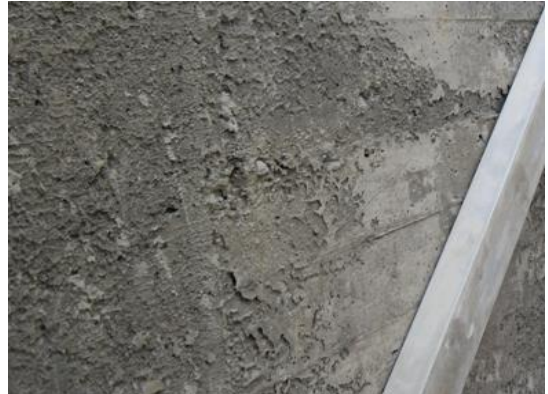
- Después que se hubo retirado la formaleta de las pantallas se pudo notar la presencia de hormigueros, algunos más profundos que otros, en los más profundos se alcanzaban a notar los aceros de la parrilla del muro. La causa de estos hormigueros puede ser la falta de un adecuado vibrado como también ausencia del recubrimiento de los aceros

Para solucionar este problema se maquillaron con mortero los hormigueros superficiales, en cuanto a los más profundos se manejaron con un producto que adhiere concreto viejo con nuevo (sikadur 32); antes de aplicar el producto es necesario retirar las partículas sueltas de la superficie que se va a reparar, se aplica el producto y por último se funde la mezcla de concreto.

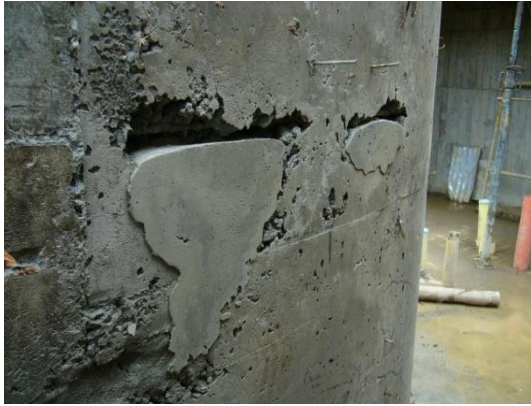
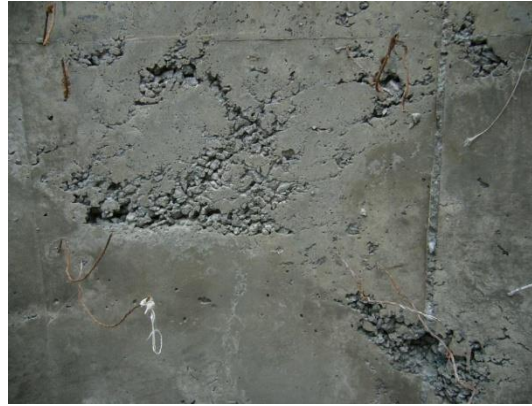
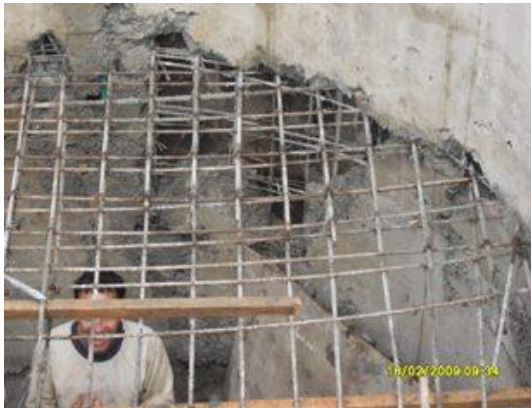
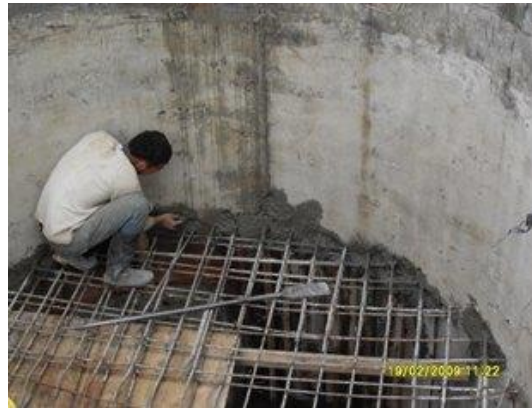
3.1.6 Inconvenientes constructivos: Debido a la escasa esbeltez de esta estructura ($e=0.15$ mts) y a la considerable cantidad de refuerzo que llega a ésta por parte del punto fijo, se obstaculiza el libre flujo del concreto por entre las barras de acero y no permite una adecuada penetración de la aguja vibradora, obteniendo como resultado una estructura con hormigueros y vacíos que afectan directamente la resistencia y durabilidad de ésta.

Estos imperfectos a petición de la interventoría fueron reparados posteriormente con un producto tipo (Sikadur 32 premier) que adhiere concreto endurecido con fresco.

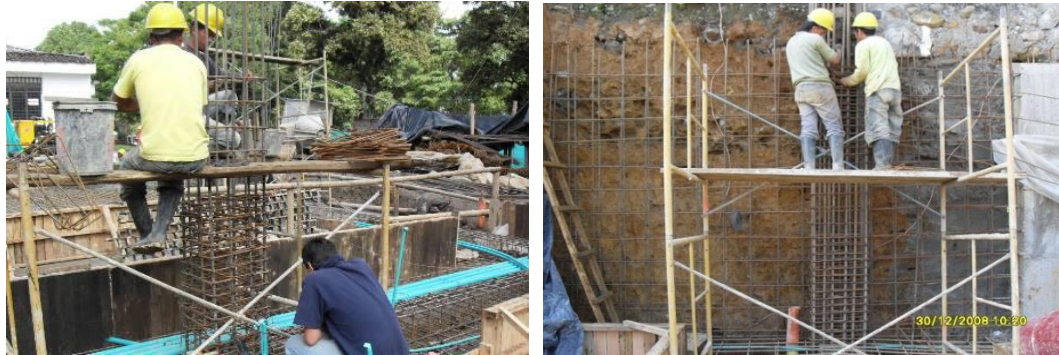
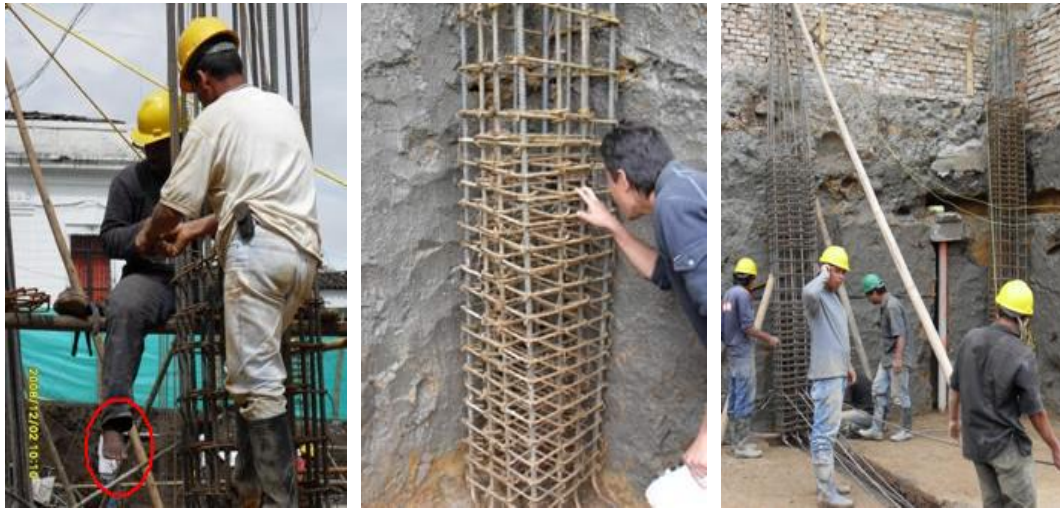
Debido a que estas armaduras alcanzaban una altura considerable fue necesario asegurarlas para evitar accidentes; en dos ocasiones esta recomendación no se tuvo en cuenta generando el desplome de los castillos y poniendo en riesgo la integridad física del personal.

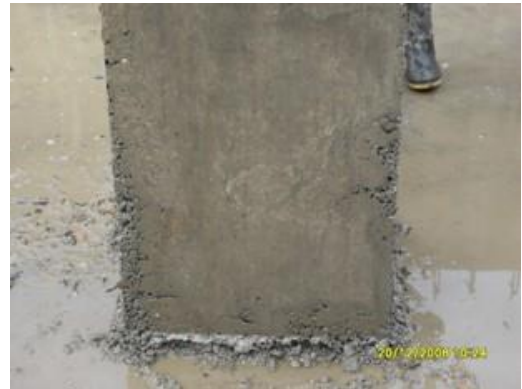
- Se presentaron hormigueros en la base de algunas columnas debido a la falta de un buen vibrado, por lo que se decidió que antes de vaciar el concreto se debía preparar y colocar una lechada de cemento y arena para evitar este fenómeno.
- Por falta de un adecuado atracado de la formaleta, un par de columnas que confinan una pantalla ubicada en el eje H columna 8 y 9, quedaron giradas, para solucionar este problema fue necesario picar la superficie de las columnas y después se maquillaron con repello.

Hormigueros superficiales

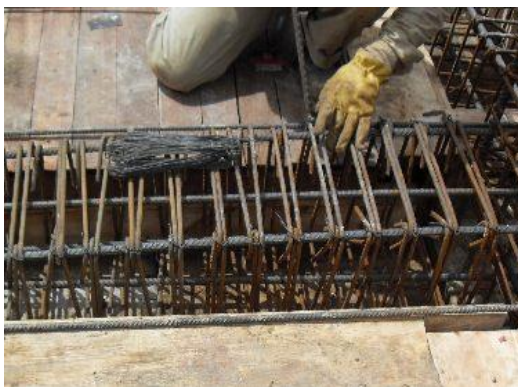
Amarre estribos dobles.

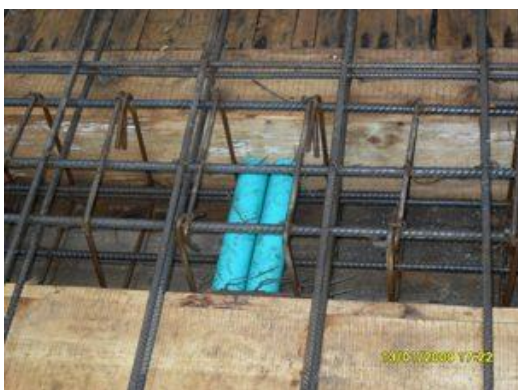
Pases para red electrica.

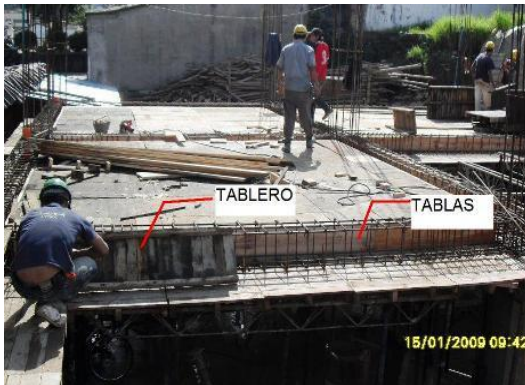
Tableros y tablas para formaleta lateral vigas.

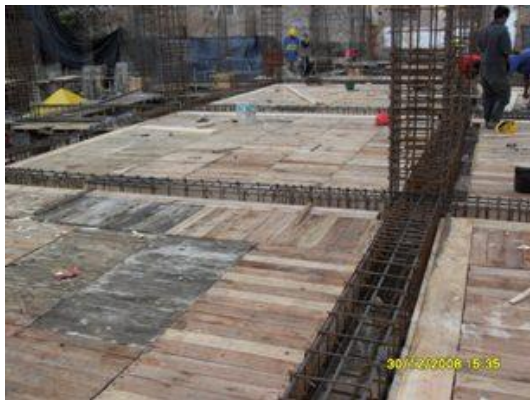
Entablerado para placa.

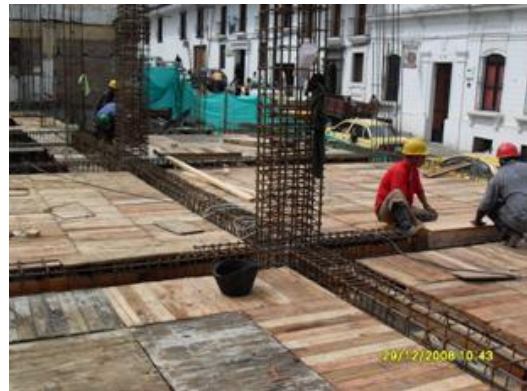
Entablerado para placa.

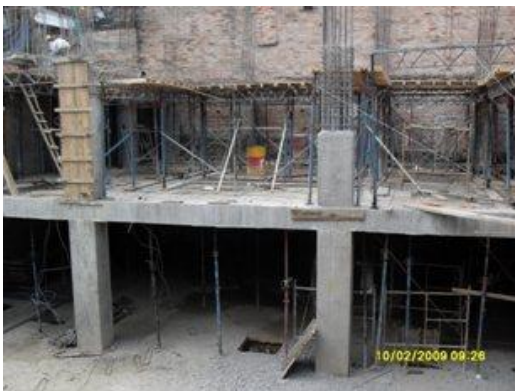
Doble entarimado.

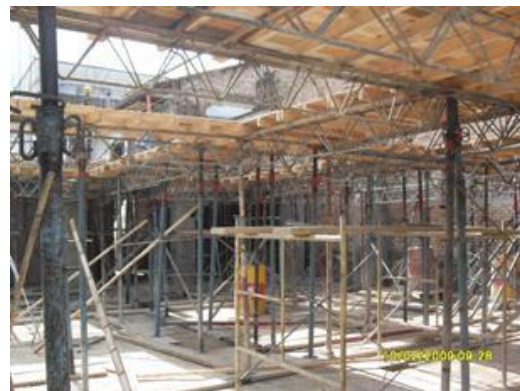
Doble entarimado.

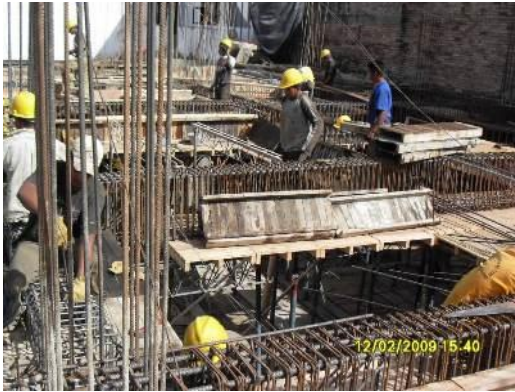
Refuerzo vigas secc. 40*70 nivel +6.30.

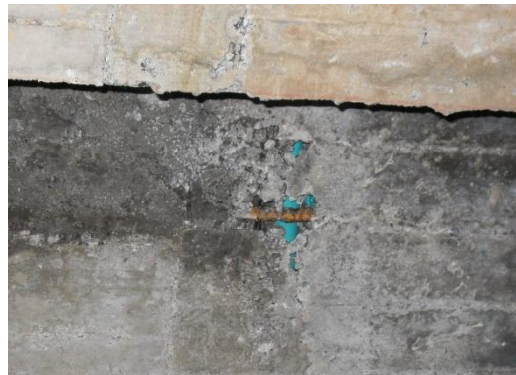
- En unas zonas se presentaron empozamientos de agua, lo que indica que en algunas partes la losa no presenta un nivel homogéneo.
- Aceros y tubería de la red eléctrica visible en la parte inferior de la placa, debido a falta de recubrimiento.
- En un nudo el eje de la columna no coincide con el de la viga aérea, afectando la calidad de éste. En los planos del diseño se puede apreciar que la viga debe ir centrada en la columna.
- Debido a que no se hicieron suficientes elementos para el recubrimiento (paneles) con antcipacion, se utilizaron baldosas recicladas de otra obra.

Sin recubrimiento

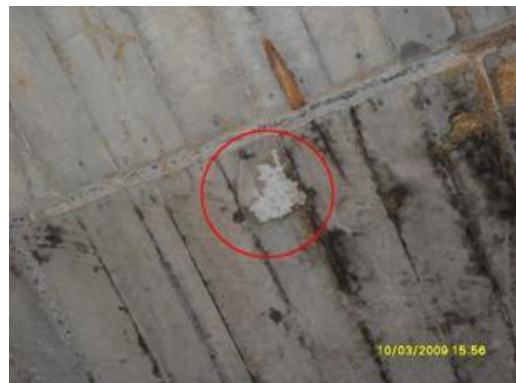
Baldosa para recubrimiento de acero.
