**PROYECTO PRÁCTICA PROFESIONAL**

**AUXILIAR DE INGENIERÍA PARA COLABORACIÓN TÉCNICA ENFATIZADA A  
LA ADMINISTRACIÓN VIAL Y A TRABAJOS INHERENTES A LA MISMA EN  
EL INSTITUTO NACIONAL DE VIAS "INVIAS"**

**Proyecto práctica profesional (pasantía) para optar al título de Ingeniero Civil**

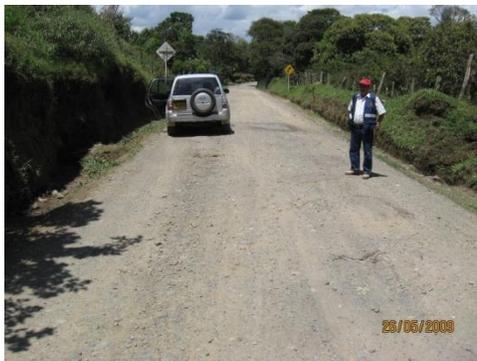
**FOTO N° 1** Estado de la Vía POPAYÁN – ELROSARIO, PR 08+0500.

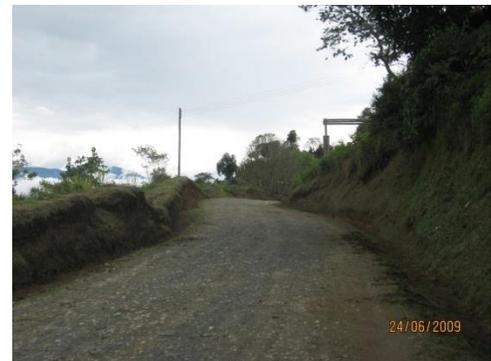
**FOTO N° 2** Estado de la Vía POPAYÁN – EL ROSARIO PR 12+0000.

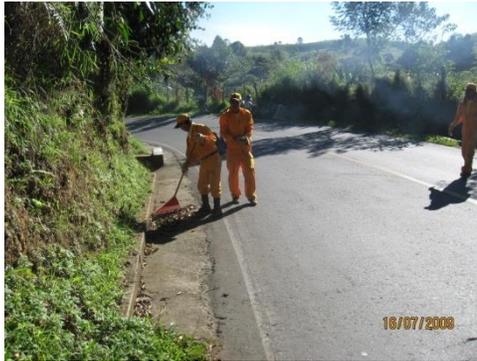
**FOTO N° 3** Estado de la Vía  
TIMBÍO – EL HATO – EL TABLÓN  
PR 02+0900.

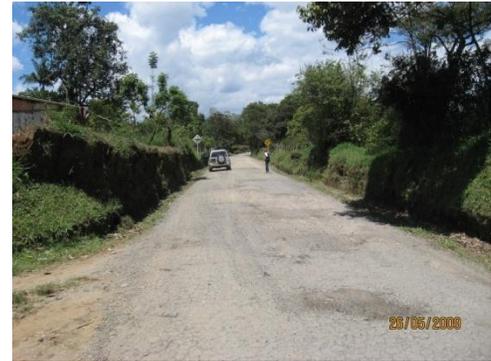
**FOTO N° 4** Estado De La Vía  
TIMBÍO – EL HATO – EL TABLÓN  
PR 09+0800.

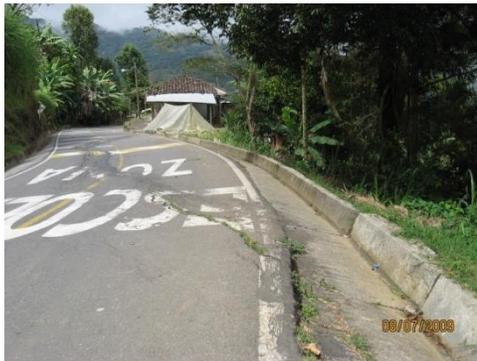
La vía **25CC15: ROSAS – LA SIERRA - LA VEGA -SAN SEBASTIÁN – SANTIAGO**, presenta grandes inconvenientes debido a que ostenta fallos de tipo geológico bastante importantes y esto dificulta de alguna manera las labores de Administración Vial y de Mantenimiento Rutinario; no obstante las labores se realizan de manera organizada con dedicación y trabajo arduo para brindar a los usuarios de la vía unas condiciones aceptables y lo mejor posibles de comodidad y seguridad en cuanto a las condiciones viales se refiere. Para esta vía se tienen tres microempresas a cargo de ella quienes día a día se esmeran por cooperar con las mejores condiciones que se puedan brindar a las personas que hagan uso de esta vía.

**FOTO N° 5** Estado De La Vía ROSAS - LA  
VEGA - SAN SEBASTIÁN – SANTIAGO  
(Fallos en Calzada) PR 04+0600.

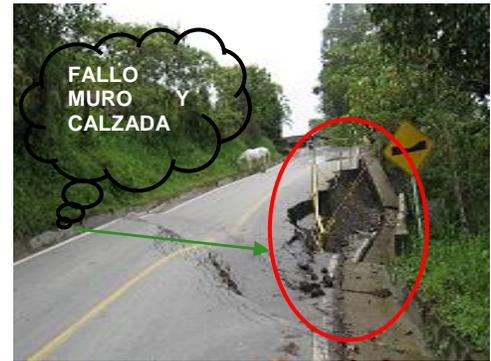
**FOTO N° 6** Estado De La Vía ROSAS - LA  
VEGA - SAN SEBASTIÁN – SANTIAGO  
(fallos en zona de vía) PR 03+0700.

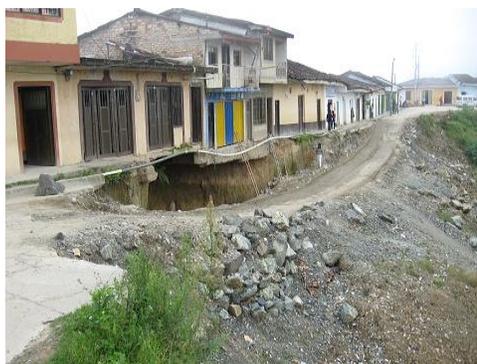
**FOTO N° 7** Estado De La Vía ROSAS - LA  
VEGA - SAN SEBASTIÁN – SANTIAGO  
(fallo La Sierra) PR 16+0150.

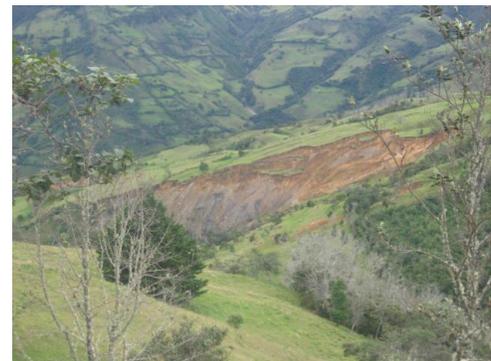
**FOTO N° 8** Estado De La Vía ROSAS - LA  
VEGA - SAN SEBASTIÁN – SANTIAGO  
(fallos) PR 60+0570.

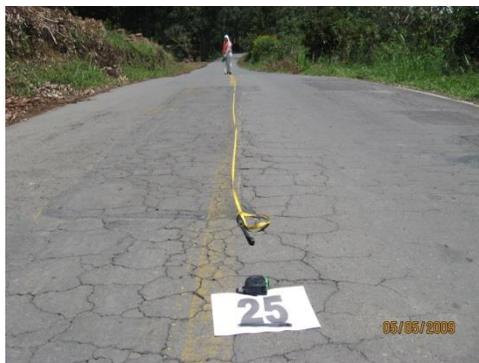
**FOTO N° 17** Medición de área de fallo en piel de cocodrilo en el Eje de la vía PR 08+0350.

Normalmente se identificaron como una serie de fisuras y grietas interconectadas entre sí y que se encuentran en fase inicial de desarrollo para un fallo más grande; forman muchos trozos de ángulos agudos. En algunos sectores se pudo establecer que el deterioro forma una "malla de gallinero" o "piel de cocodrilo", además de que se estableció que principalmente ocurren con más frecuencia en las zonas del pavimento que reciben la mayor parte de las solicitudes del tráfico vehicular.

- Severidad baja: donde las grietas y fisuras tenían entre 2m.m a 5m.m de espesor, se recomendó colocar un sello o lechada asfáltica en cada una de las áreas afectadas.
- Severidad media: donde las grietas y fisuras tenían entre 5m.m a 10m.m de espesor colocar un sello o una lechada asfáltica en todo el pavimento, siempre y cuando el área afectada no fuese considerable (tentativamente alrededor de 4m<sup>2</sup>).
- Severidad alta: para fisuras mayores a 10m.m de espesor y las áreas afectadas fuesen considerables (mayores a 4m<sup>2</sup>), para lo cual se recomendó reemplazar las capas del pavimento que se encuentren afectadas.

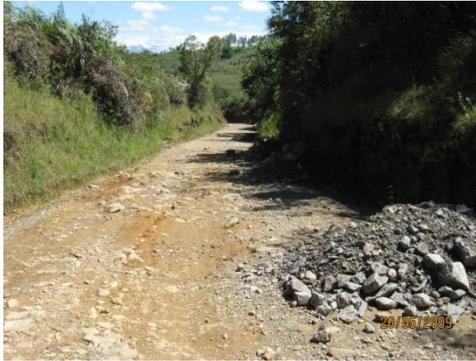
**FOTO N° 27** Descargue de material

Para efectos del proceso constructivo, el material se depositó en volquetas, especificando los puntos más críticos que necesitaban mantenimiento y el respectivo bacheo, y conjuntamente con las microempresas de la zona quienes con sus propios utensilios de trabajo se encargaron de regar el material sin compactarlo, ya que se esperaba que esta actividad fuese realizada por el mismo transito de la vía.

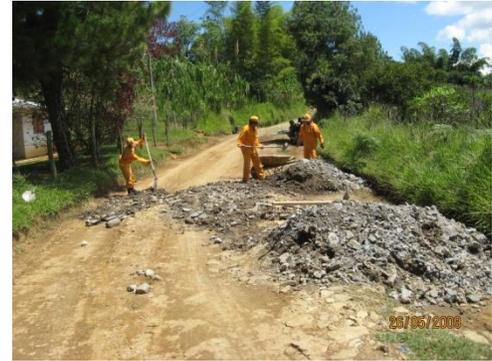
**FOTO N° 28** Regado de material por parte de la Microempresa

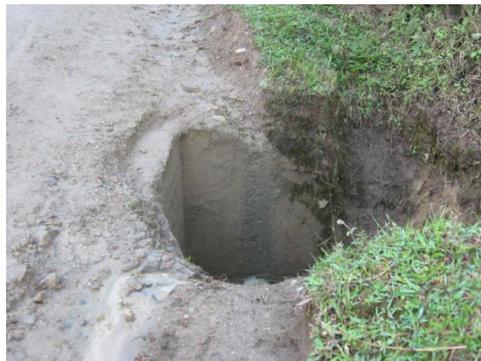
**FOTO N° 33** Perdida de Cabezal a la Entrada de Alcantarilla

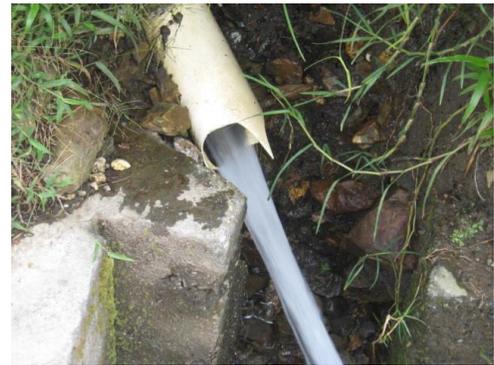
**FOTO N° 40** Salida de Agua del Acueducto de la Vega

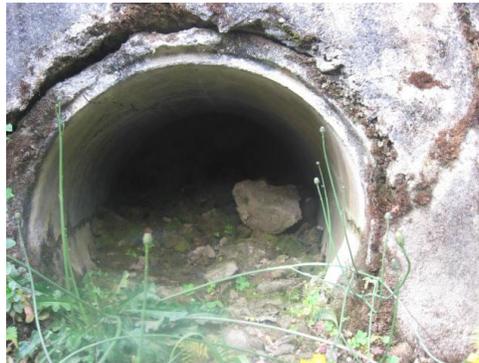
**FOTO N° 43** Alcantarilla Inconclusa en su parte central.

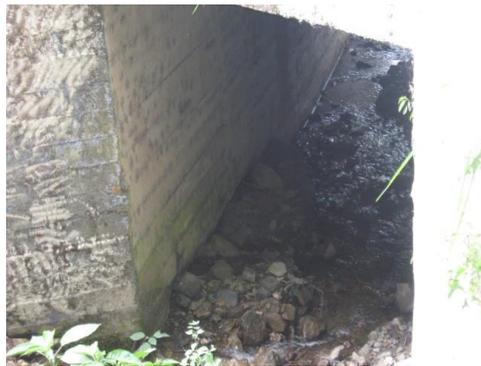
**FOTO N° 47** Box Coulvert en muy buen estado

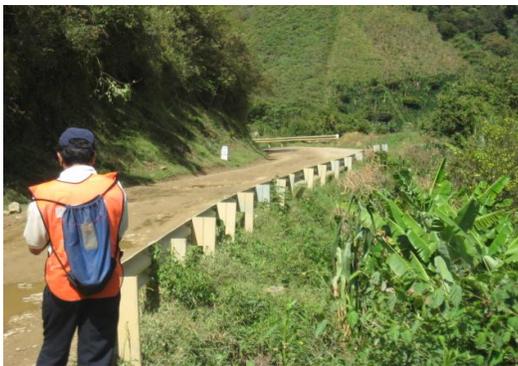
**FOTO N° 49** Defensa metálica al borde de la vía

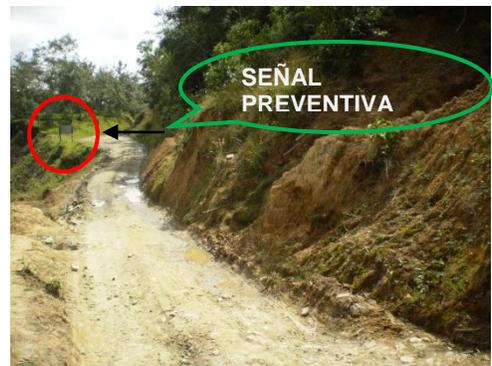
**FOTO N° 52** Señal preventiva de Calzada pequeña y Zona Inestable

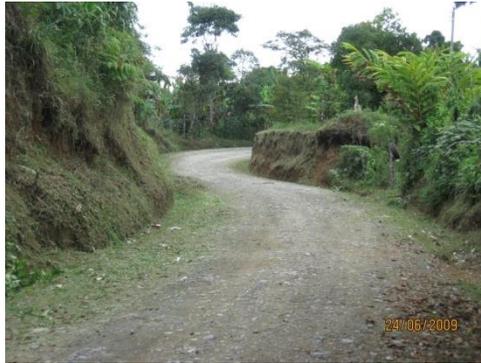
**FOTO N° 59** Zona de posible Señal Preventiva por poca visibilidad en la vía.

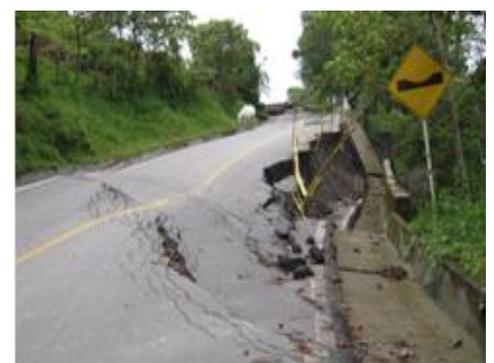
**FOTO N° 62** Señal de hundimiento en zona de vía entre Rosas y La Sierra.

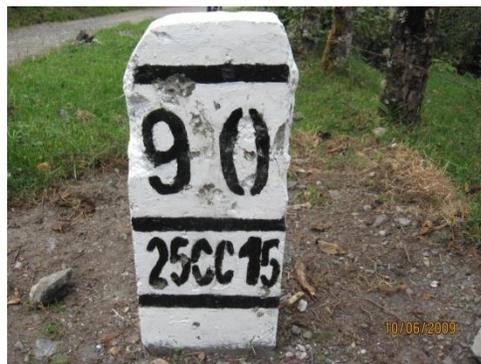
**FOTO N° 63** Poste de referencia golpeado por Acción Vandálica.

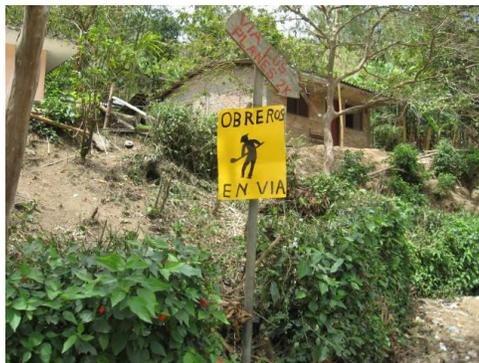
**FOTO N° 65 Señal Artesanal “TRABAJOS EN LA VÍA”**

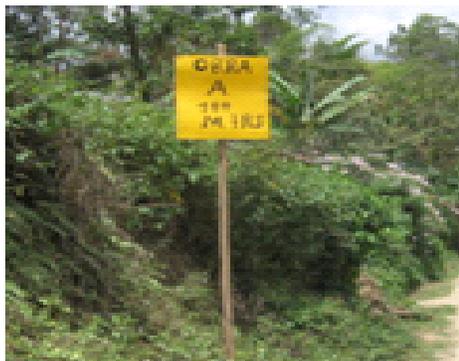
**FOTO N° 66 Señal Artesanal de “OBRA EN LA VÍA A 100 METROS”**

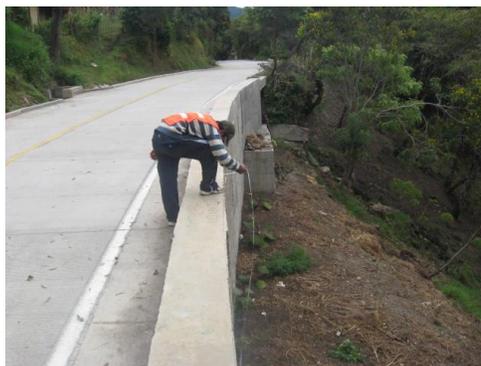
**FOTO N° 67** Medición Parámetros del muro, y evaluar estado

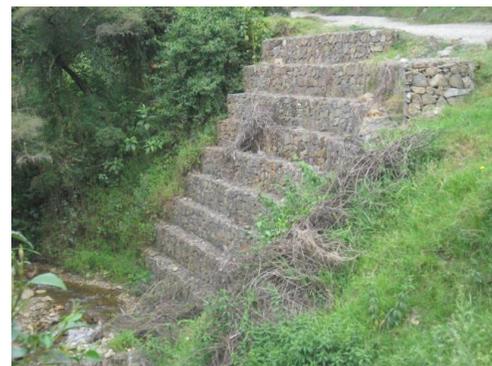
**FOTO N° 68** Medición parámetros del muro, y evaluar su estado

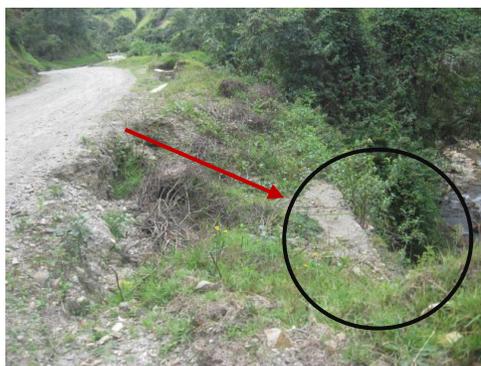
**FOTO N° 73** Zona de Hundimiento de Gaviones.

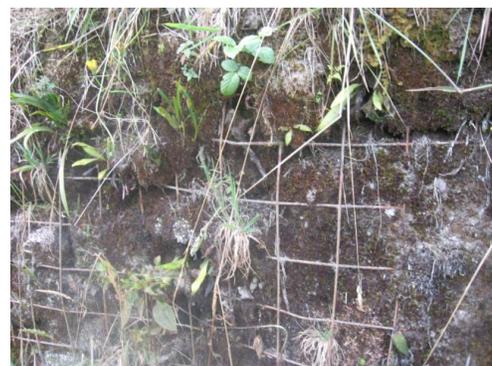
**FOTO N° 74** Muro de Contención Antiguo, sostenido con malla Rígida de Acero

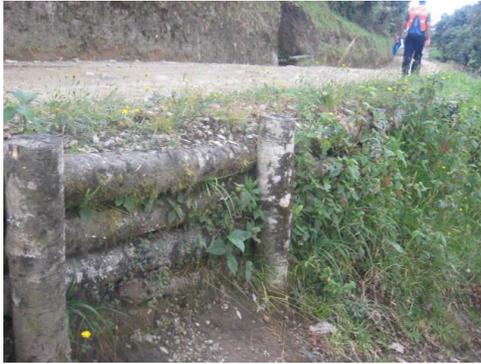
**FOTO Nº 75** Muro de Contención Artesanal hecho con Trinchos de madera.

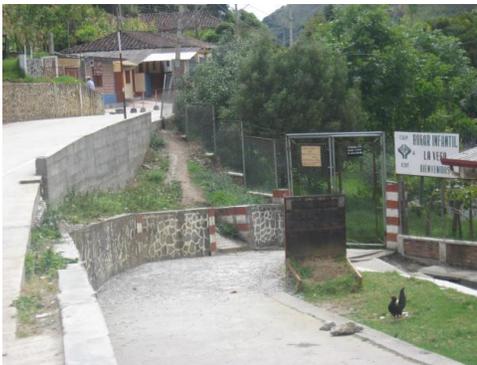
**FOTO N° 80** Falta Señalización Zona Escolar

La señalización faltante para las escuelas y colegios aledaños a la vía, se realizará con recursos que el INVIAS Instituto Nacional de Vías, Territorial Cauca asigne para esta actividad.

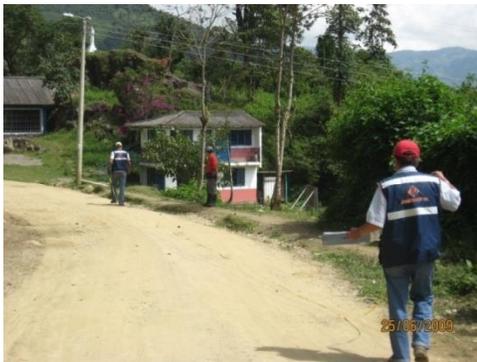
Con el fin de dar respuesta a derecho de petición radicado en las oficinas del INVIAS Territorial Cauca el 17 de junio 2009, Asunto: Control de aguas de escorrentía en la intersección de la entrada de la vivienda del señor Rodrigo Antonio Sotelo en el PR 47+0565 en la vereda Albania donde manifiesta que el agua que corre por la cuneta de la Vía Nacional al incrementar su cauce corre hacia su vivienda inundándola y causándole así daños a la misma.

**FOTO N° 83** PR 47+0565, entrada a la vivienda del Señor Rodrigo Sotelo

1. Profundizar la cuneta en tierra en la intersección de la Vía Nacional y el acceso a la vivienda del Rodrigo Antonio Sotelo, para evitar así el paso de aguas lluvias hacia el carretable.
2. Construir una cuneta en concreto a partir del PR47+0510 hasta la alcantarilla ubicada en el PR47+0750 en una longitud de 240 ml, cuneta que protegería la entrada de aguas a la Escuela de Albania y al carretable antes mencionado.
3. Continuar la cuneta en los predios del señor Sotelo ya que la fecha esta se encuentra suspendida.
4. Por información del Inspector de Policía y Transito señor Ciro Manzano, la Alcaldía Municipal de La Vega a destinado unos recursos para el arreglo de este acceso (construcción de placa huella, empedrado y/o cunetas).

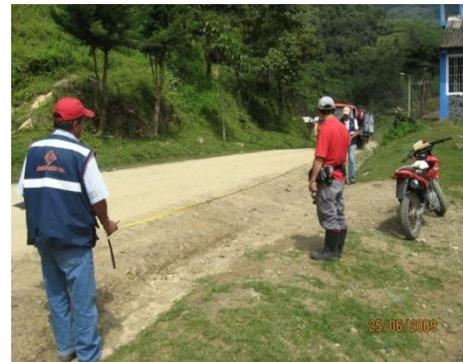
**FOTO N° 84** PR 17+0656, Cuneta existente la cual esta poco profunda por relleno para acceso de vehículos.

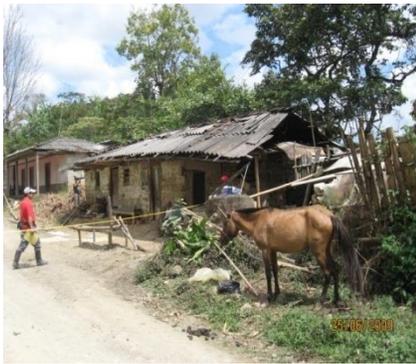
**FOTO N° 85** PR 31+0750, Casa de Bareque que se pretende reemplazar.

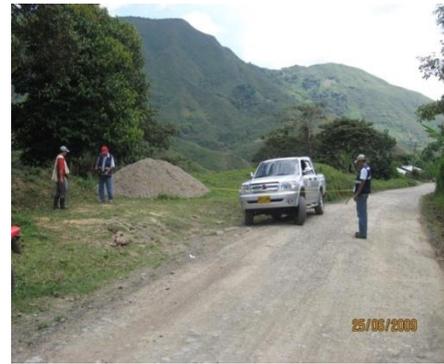
**FOTO N° 86** PR 37+0930, Lote para construir
