TRABAJO DE PASANTIA

AUXILIAR DE INTERVENTORIA EN LA AMPLIACION DE LA ESTRUCTURA DEL
COLEGIO MAYOR DEL CAUCA (CASA OBANDO)

INFORME FINAL PARA OPTAR AL TITULO DE INGENIERA CÍVIL

UNIVERSIDAD DEL CAUCA

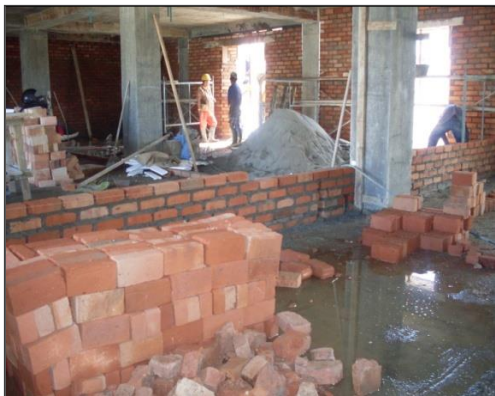
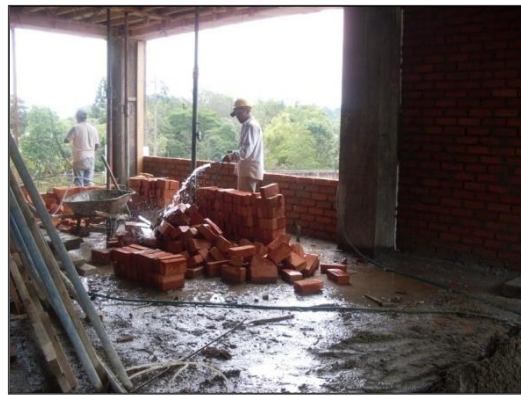
Se observa en estas fotos ladrillos humedecidos y listos para realizar el levantamiento del muro, y otros en proceso de humectación.

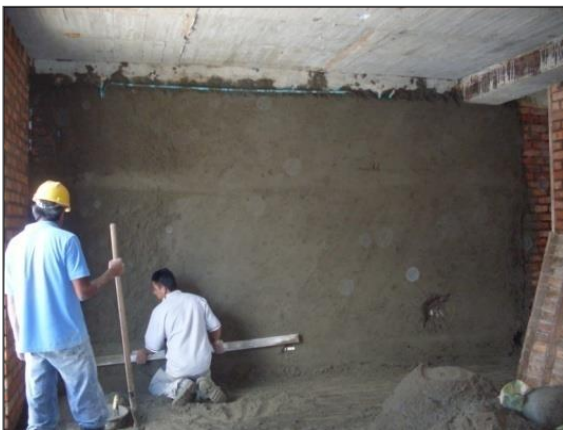
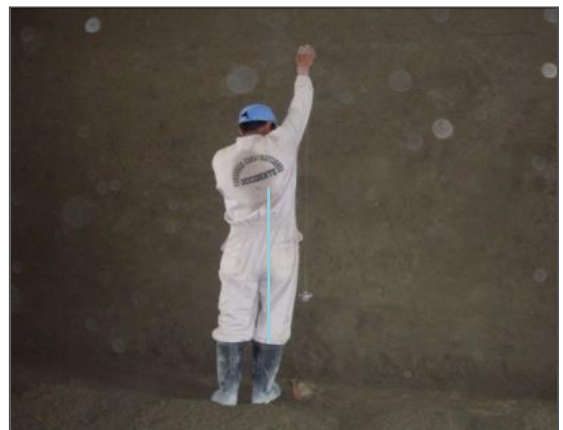
Se utilizó el codal de esta manera y en todo el muro para verificar la horizontalidad del repello.

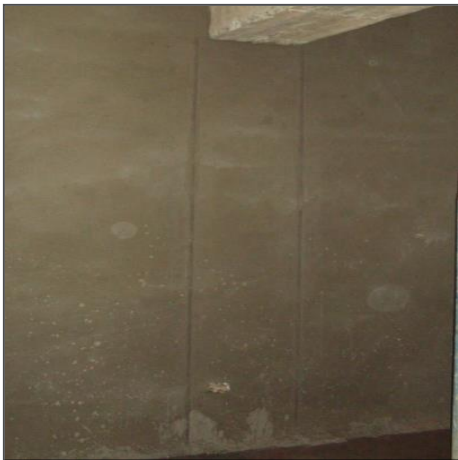
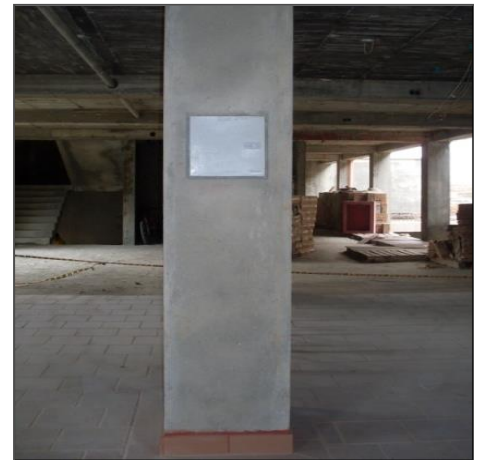
Dilataciones

Se debe tener en cuenta también las dilataciones de los muros, las cuales van ubicadas en el empate entre el muro y la columna, además donde se instalan cajas eléctricas, para evitar fisuras notorias sobre las paredes.

Para evitar la aparición de fisuras debido a la pérdida prematura del agua de mezcla, los repellos fueron humedecidos constantemente, durante siete días, posteriormente este proceso se realizó periódicamente.

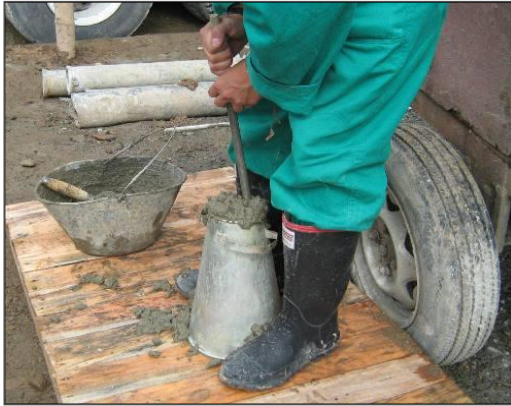
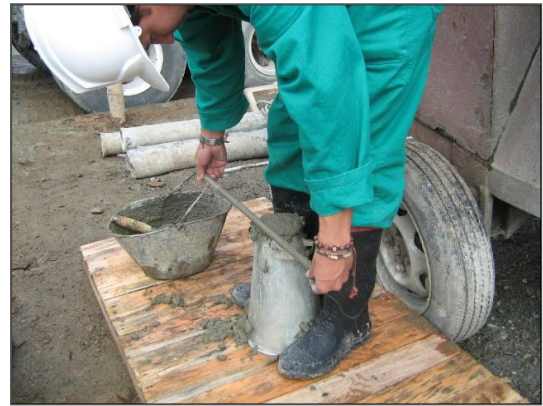
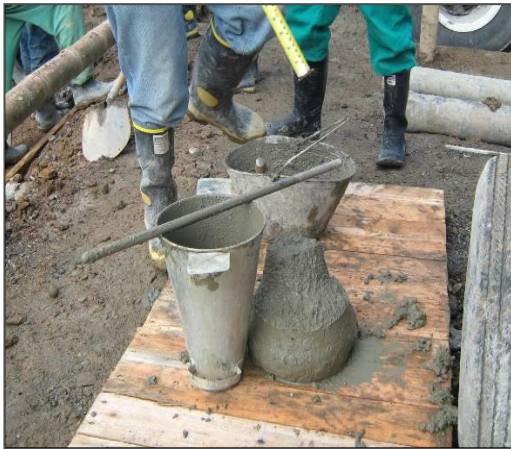
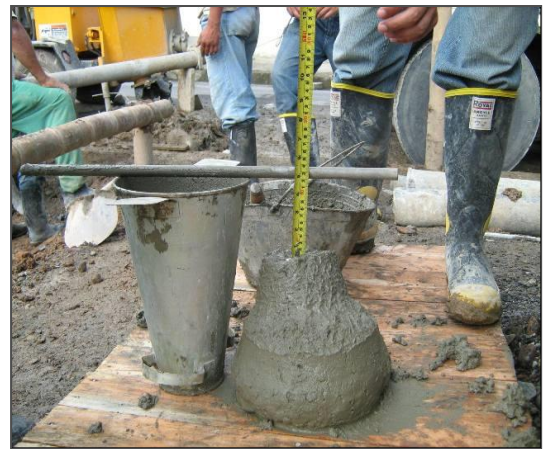
Ensayos de slump

Durante la fundición del muro se tomaron las muestras directamente del mixer cada tres carros, para realizar los slump. Estos ensayos fueron realizados por el proveedor en presencia del contratista y la interventoría.

Los ensayos arrojaron resultados que están entre 10 y 15 centímetros, de los que podemos concluir que la mezcla posee una consistencia húmeda apta para ser bombeada y para construcción de elementos estructurales esbeltos o muy reforzados, como lo es el muro de contención de este proyecto.

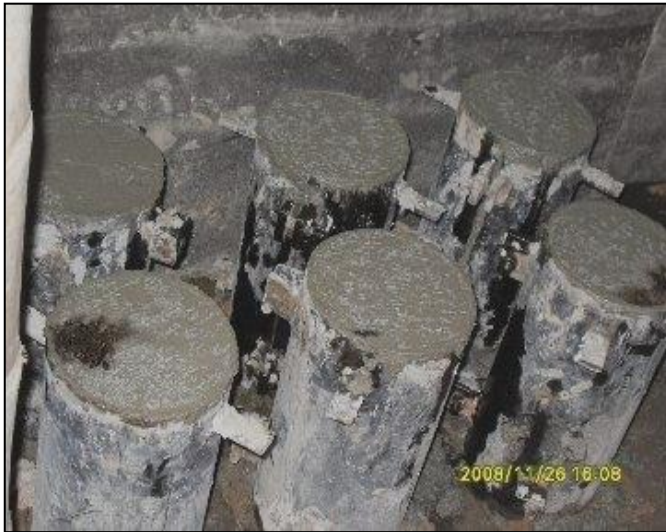
Muestras

Las muestras se tomaron directamente del mixer, se prepararon 7 cilindros en cada tanda, 3 para romper a los 7 días, 3 para los 28 días y 1 de testigo. Las muestras fueron tomadas por el proveedor del concreto, el contratista y la interventoría.

Los ensayos de resistencia fueron realizados por la empresa Geofísica pactada por el contratista y la interventoría, los cuales compartieron gastos en esta actividad.

Recomendaciones:

- ✓ Antes de iniciar la fundición es importante asegurarse que la cuadrilla encargada de ejecutar esta actividad este completa, que cumpla con los elementos de seguridad industrial y los riesgos profesionales.
- ✓ Suministrar los adecuados elementos de protección (cascos, guantes, gafas y botas), como también revisar las herramientas y equipo a utilizar (vibradores, palas, baldes, palustre, codal, buguis, etc.) deben estar en buen estado y la cantidad suficiente.
- ✓ Chequear la zona donde se va a fundir, debe encontrarse limpia, libre de objetos y sustancias como: pedazos de madera, tierra, basura, agua estancada, aceite, etc.; los cuales pueden contaminar la mezcla afectando la resistencia del hormigón.

- ✓ Revisiones finales de la estructura de acero, ésta debe encontrarse limpia, libre de sustancias que comprometan la adherencia del concreto, garantizar el recubrimiento con elementos bien asegurados.

- ✓ La vibración del concreto debe ser adecuada, la penetración de la aguja vibradora debe ser vertical, no debe colocarse dos veces en el mismo sitio y durante no más de 30 segundos en cada posición, de lo contrario se podría generar la segregación del concreto. Tener especial cuidado en los nudos ya que este es un elemento muy importante de la estructura, a veces su vibrado no se hace tan fácil debido a la cantidad de acero que encontramos en él.

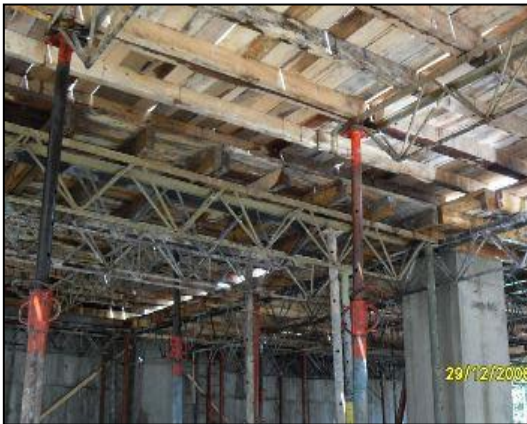
Formaleta, gatos y cerchas.

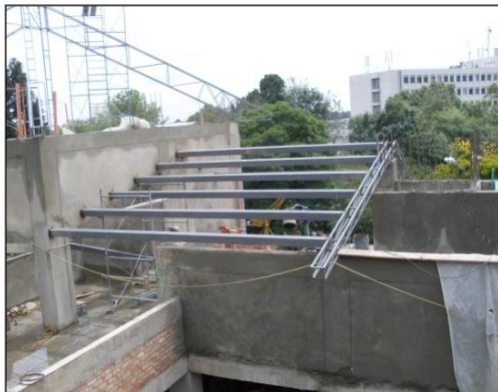
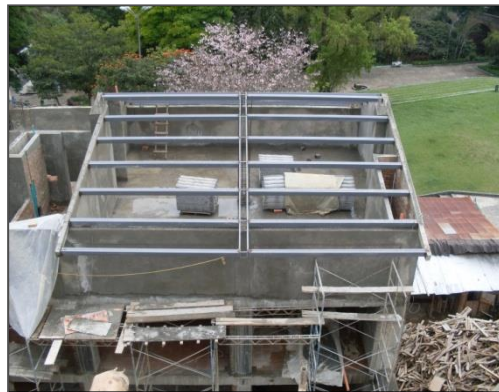
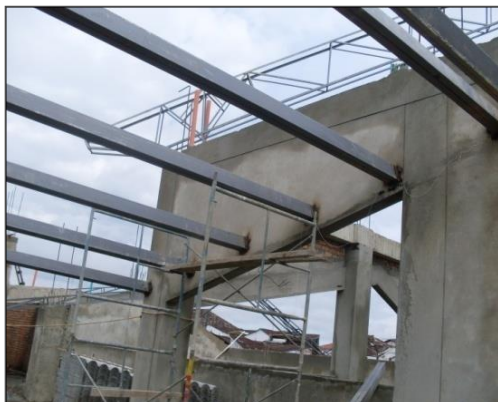
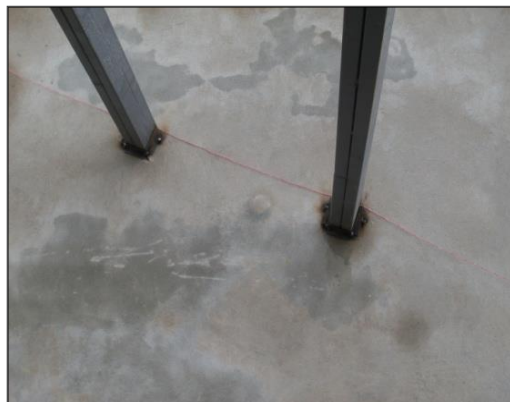
Perlines anclados a la estructura de mampostería y concreto, utilizando unos soportes de perlines en forma de U a cada lado de ellos entre los ejes A-C entre 1-9 y el eje C-G entre 9-10 a diferencia de los utilizados en la torre que fueron en forma de L.

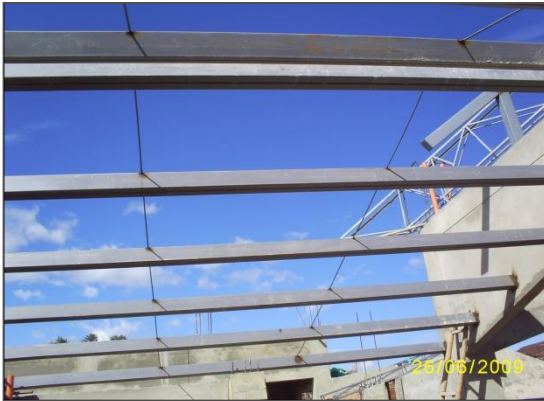
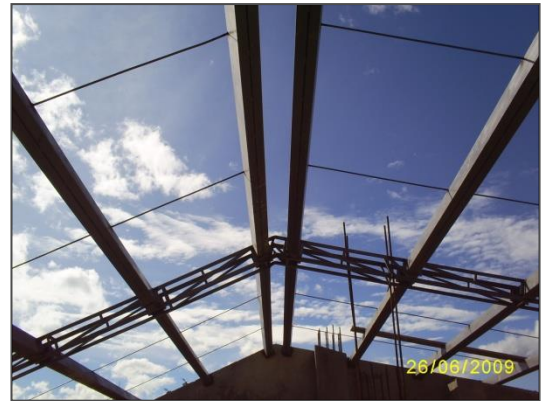
Perlines, atiesadores y cercha

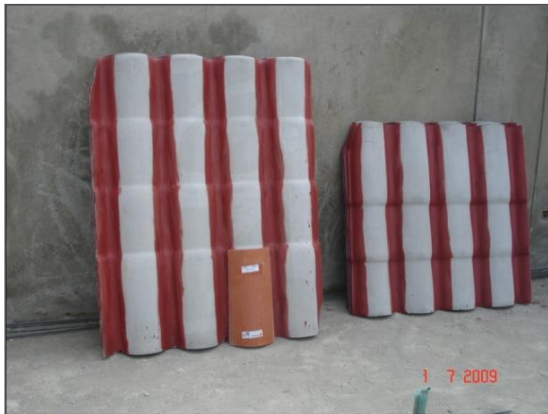
Tejas de fibro cemento y tejas de arcilla colonial.

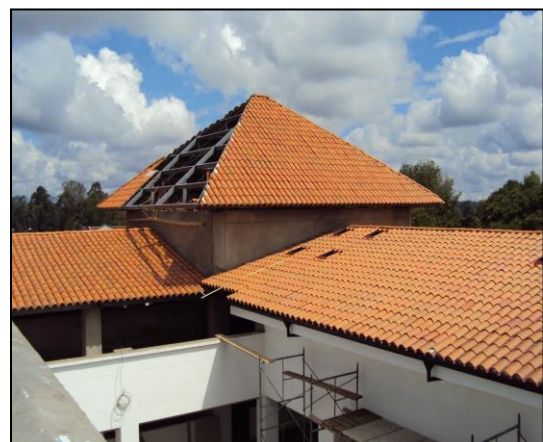
Vista de las tres cubiertas

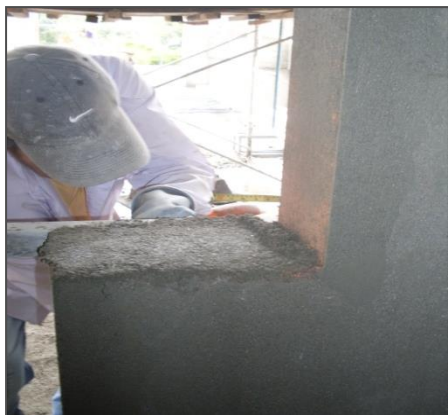
Carteras del cuarto piso

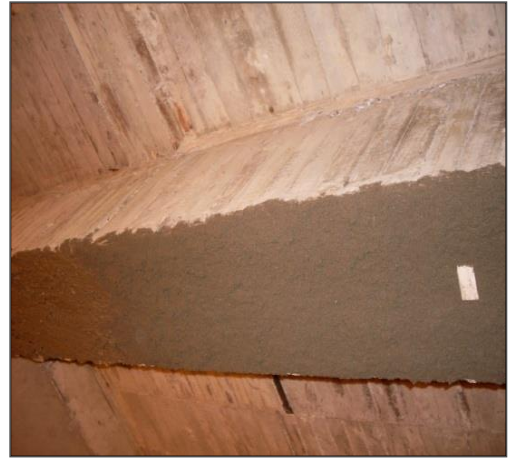
lámina guía

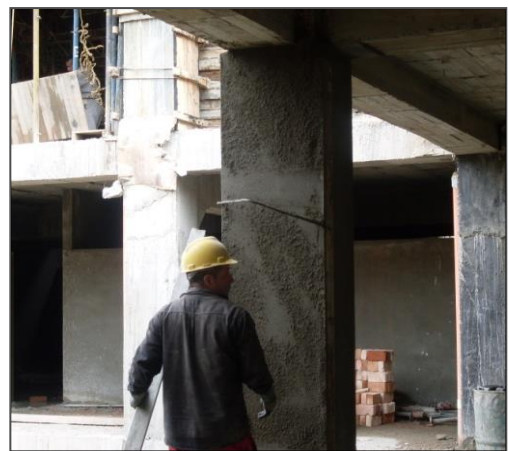
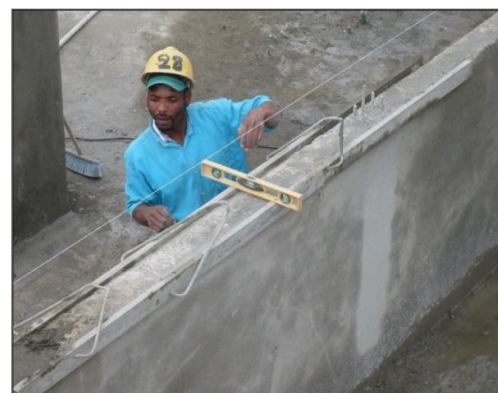
Utilización de un nivel burbuja, un ajustador e hilos guías

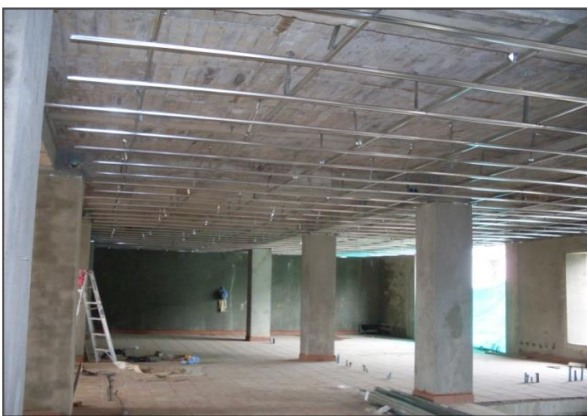
Biblioteca segundo piso

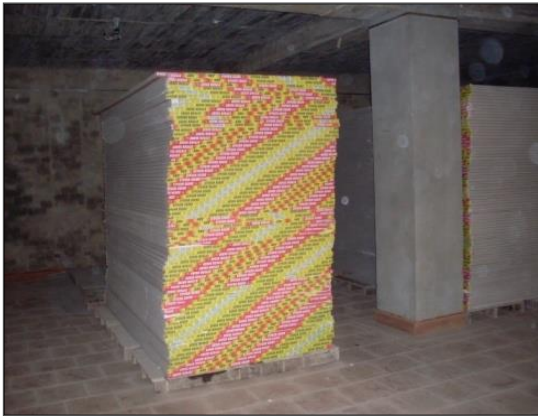
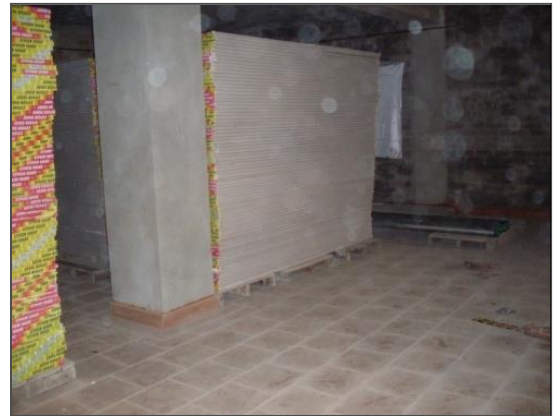
Láminas de panel yeso

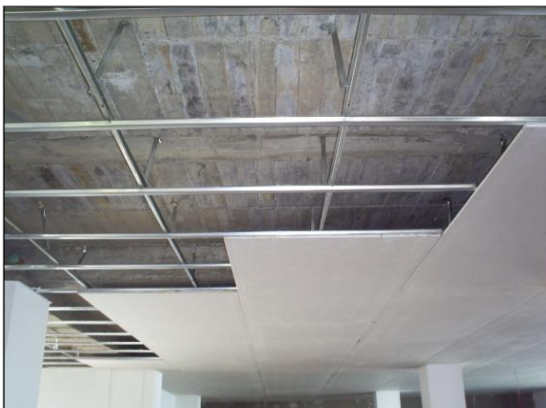
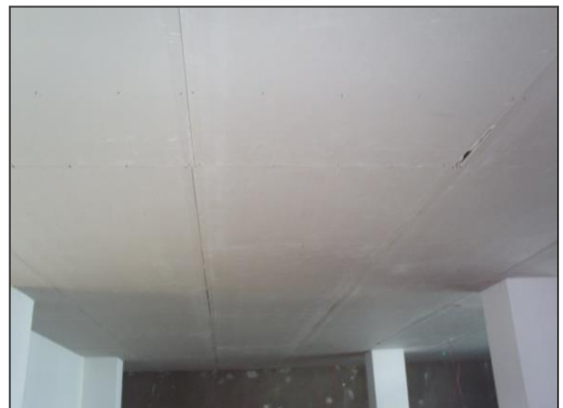
Rieles, omegas y tejas de paneles

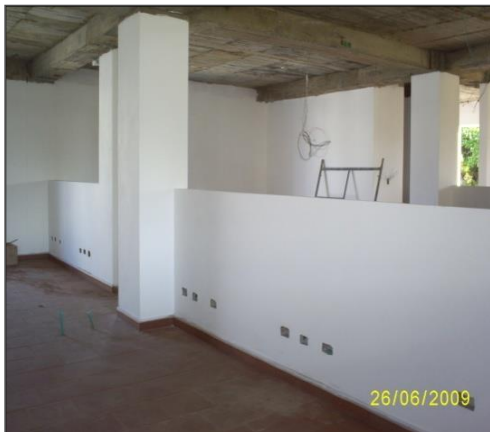
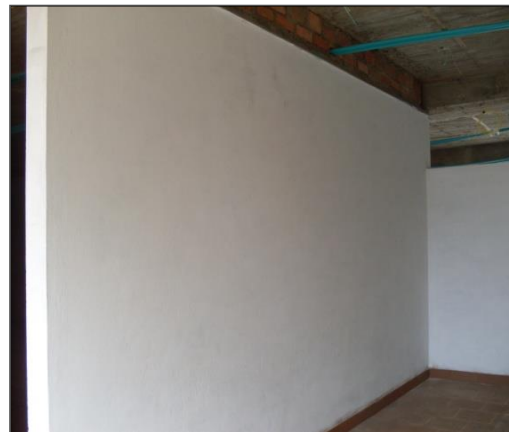
Muros del tercer piso

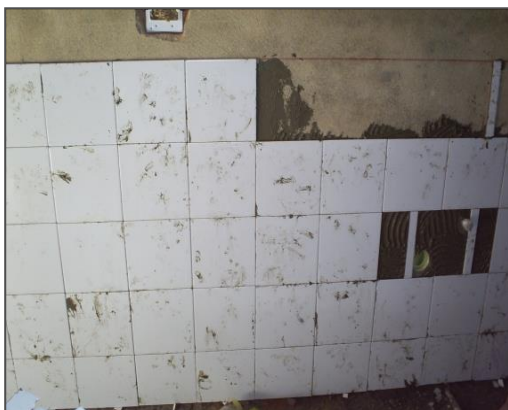
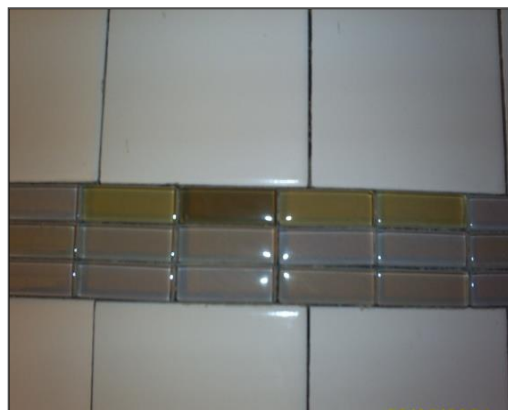
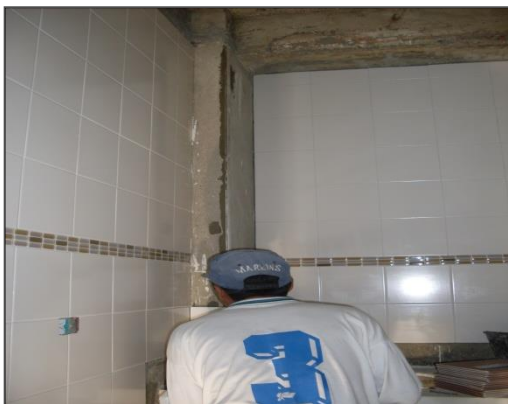
Baños del tercer piso

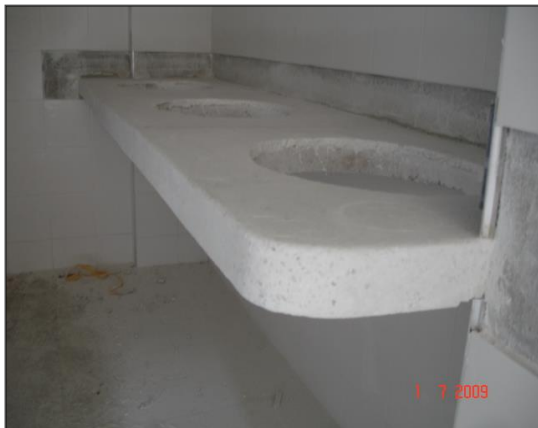
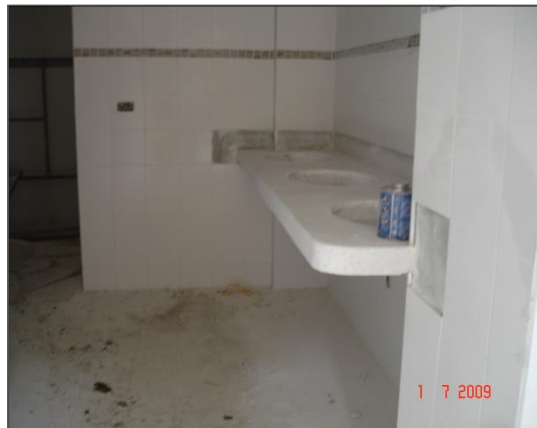
Baños del cuarto piso

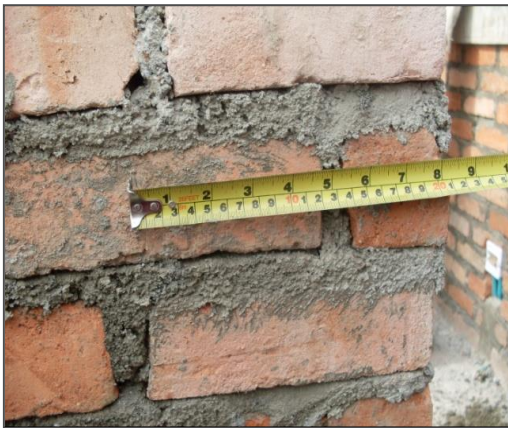
- Hubo cambios y ajustes arquitectónicos que originaron algunas demoliciones de muros ya levantados, ampliaciones de algunas puertas en el cuarto piso y cambios de localización de muros, los cuales originaron sobrecostos y demoras en la construcción.

El corte para marcar la demolición se realizó con una pulidora.

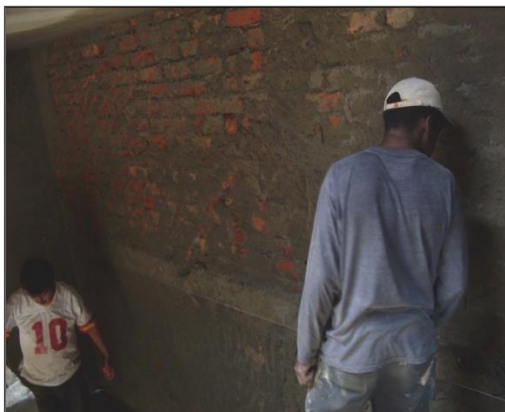
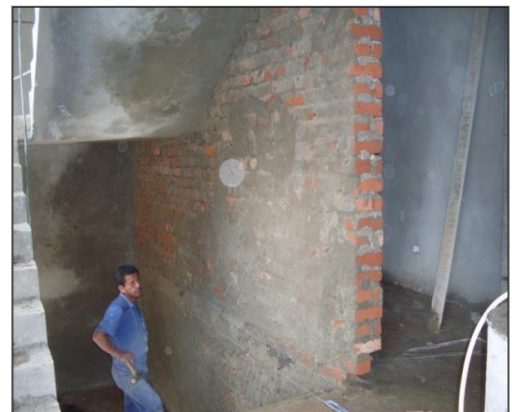
- Se realizó el retiro de un repello; ubicado en un muro de las escaleras que conectan el primer y segundo piso, porque el espesor de este repello debido a una vigueta que sobresalía en el muro se había hecho mayor de lo establecido, pasándose en 2 cm.

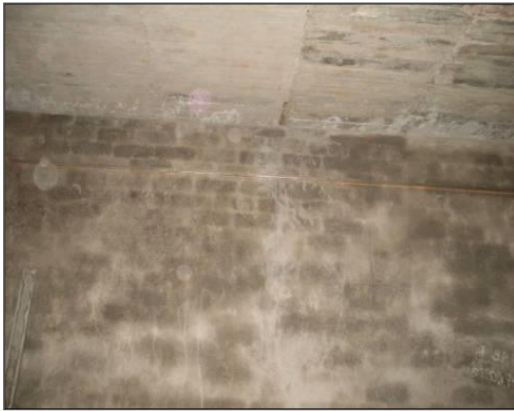
- Se presentaron problemas con el curado de algunos repellos de muros en el primer piso en donde la interventoria manifestó su inconformidad, y recomendó mejorar este proceso para evitar posteriores inconvenientes.

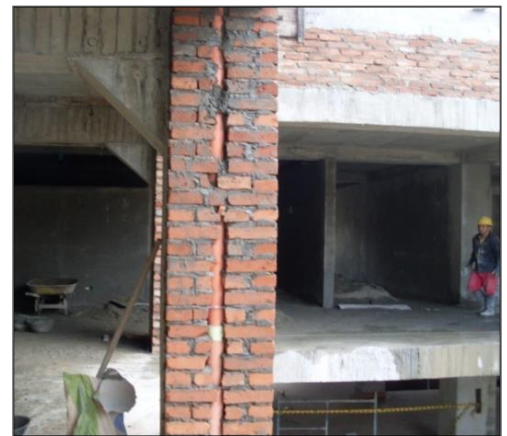
Columnas del segundo piso

- Se realizó la ampliación de las columnas internas que dan al patio principal, ya que por estas bajan las tuberías de aguas lluvias, por lo que se les hizo un recubrimiento en mampostería, quedando las columnas con unas dimensiones mayores a las previstas en el diseño original.

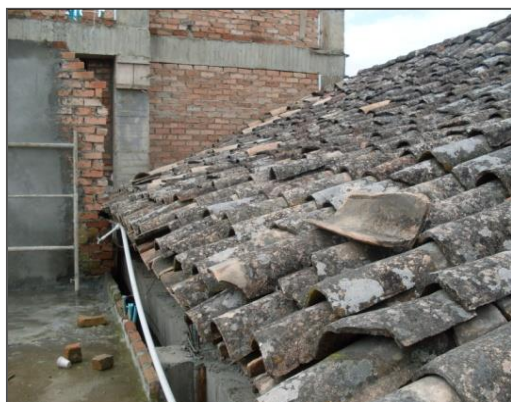
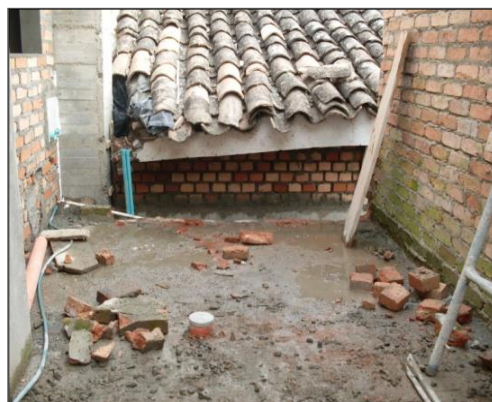
Muro en tizón

- Se presentó una situación con la cubierta de la casa vecina sobre la carrera séptima, ya que se le realizó una revisión interna y se encontró que tenía unas vigas y unos apoyos en madera que ya estaban muy deteriorados, y como esta se metía al edificio dificultaba las labores cercanas a ella.

Debido a la deformación que presentaba en está cubierta tuvo que realizarse un relleno con ladrillo tolete común en tizón, con la finalidad que se tuviera una mayor cara superficial de ladrillo trabajando cuando se presenten asentamientos y pueda sostener a la cubierta de la casa vecina.

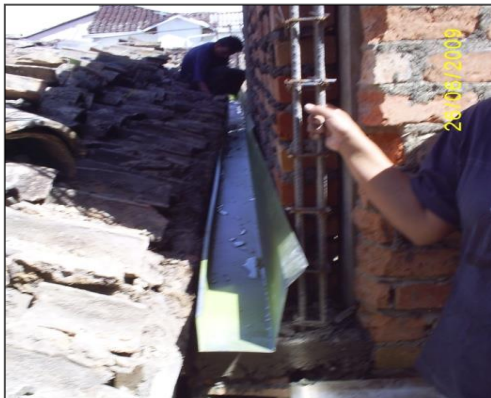
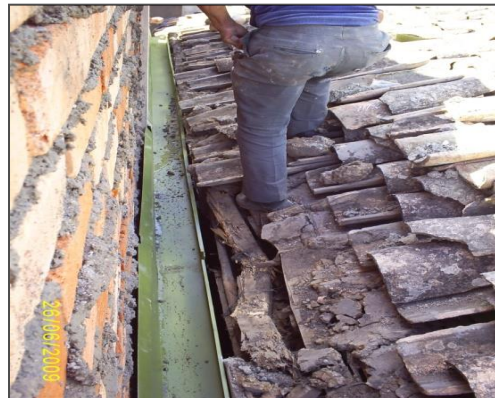
Se tomó la determinación de colocarle una canal a la cubierta vecina para que recogiera el agua lluvia de esta y no se filtrara para el lado del edificio.

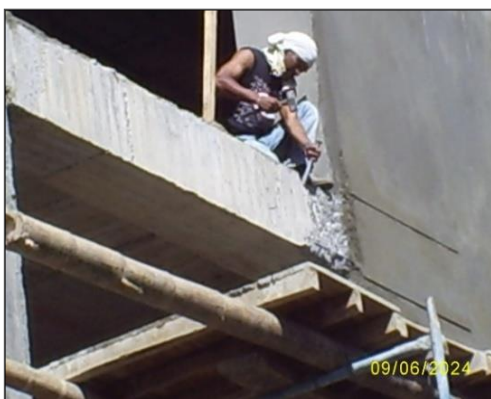
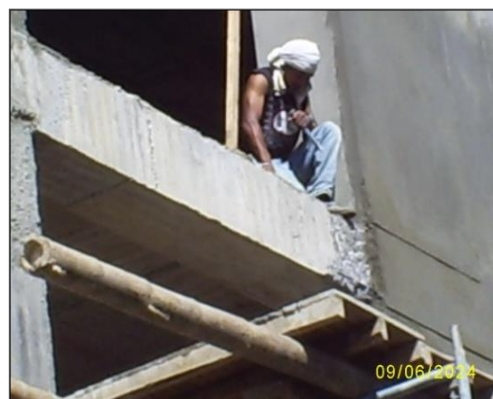
- Se realizó la demolición de una parte que sobresalía de una viga que da al patio principal, debido a que no permitía realizar un repello uniforme de la fachada.

Demolición, realizada con partillo y cincel.

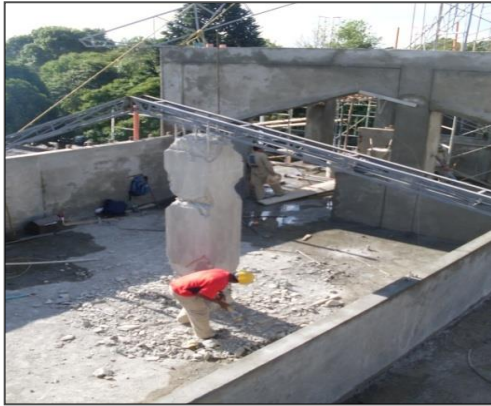
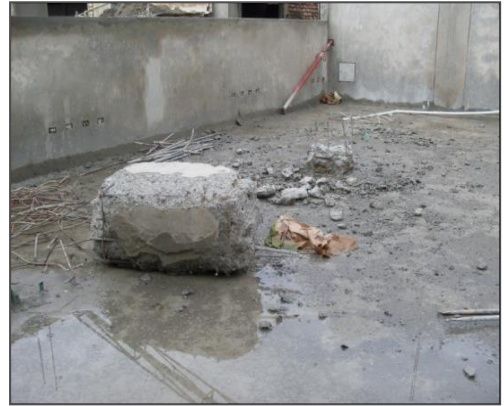
Cuarto piso

- Debido a un cambio en el diseño de los salones del cuarto piso, se tuvo que demoler una columna que no permitía la construcción de una parte de la cubierta.

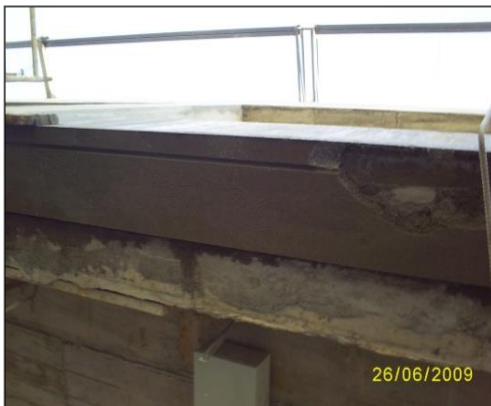
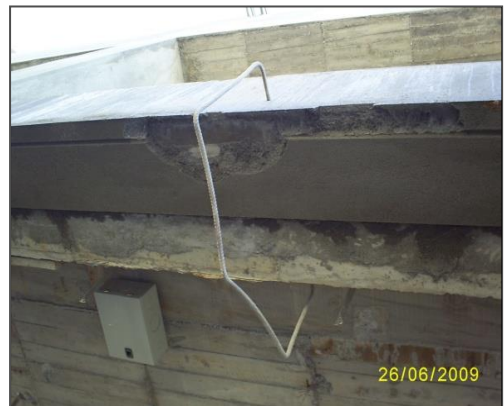
Primer piso

- Debido a una mala realización de la mezcla del repello de una viga aérea la cual lleva una dilatación utilizada como corta gotera, se cayó el repello puesto sobre ella, tuvo que realizarse nuevamente el repello y la dilatación.

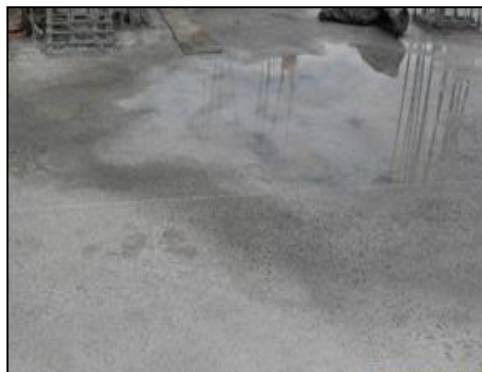
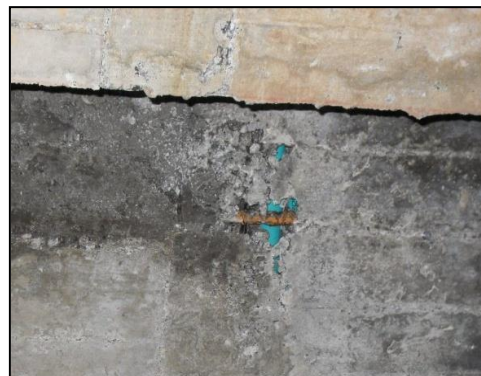
- Durante la ejecución de la obra adicional se vio la necesidad de interrumpir ésta actividad debido a que la entidad contratante no presentó un presupuesto oficial, por lo tanto no se había llegado a un acuerdo económico para la realización de esta obra, una vez suspendida la obra adicional se realizaron los análisis de precios unitarios los cuales fueron aprobados por la interventoría y se reinició la construcción.
- En unas zonas se presentaron empozamientos de agua, lo que indica que en algunas partes la losa no presentó un nivel homogéneo, se puede ver aceros y tubería de la red eléctrica en la parte inferior de la placa, debido a falta de recubrimiento.
