**AUXILIAR RESIDENTE DE SUPERVISIÓN, EN LA OBRA, CONSTRUCCIÓN
SEXTA ETAPA DE LA FACULTAD DE CIENCIAS CONTABLES, ECONÓMICAS
Y ADMINISTRATIVAS, BLOQUE ADMINISTRATIVO**

**UNIVERSIDAD DEL CAUCA
FACULTAD DE INGENIERÍA CIVIL
PROGRAMA DE INGENIERÍA CIVIL
DEPARTAMENTO DE CONSTRUCCIÓN
POPAYÁN
2009**

**Informe Final de Práctica Profesional (Pasantía) para optar al título de
Ingeniero Civil**

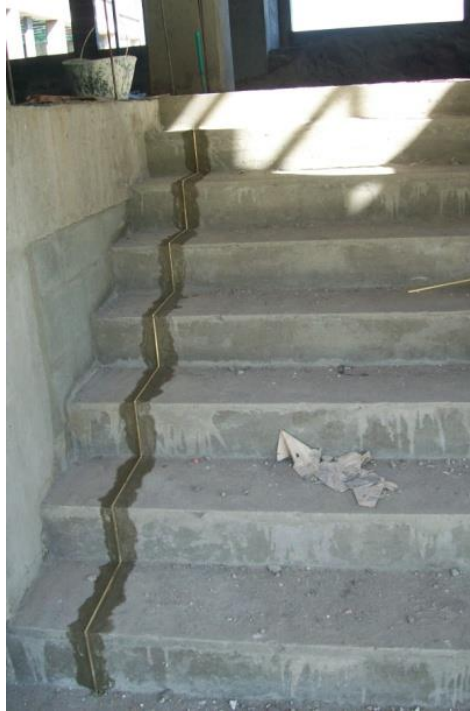
Según lo recomendado por las buenas prácticas constructivas referentes a este tema¹⁶, las dilataciones debieron quedar limitando menos de 1 m² y aunque las áreas de las gradas son bastante pequeñas, no fue posible seguir esta recomendación, a razón de que las exigencias del contrato, indicaban que se siguieran los mismos diseños con los que se construyeron los recubrimientos de las gradas en etapas pasadas.

Ilustración 49, Dilataciones en bronce ya pegadas a las gradas.

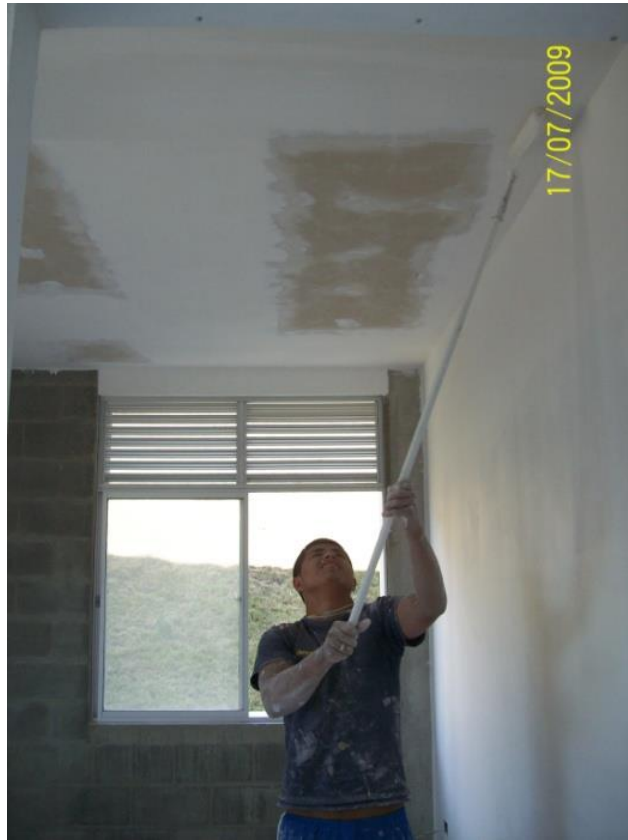
Ilustración 85, Cielo falso siendo pintado.

de pintura blanca para ver defectos, que se fueron reparando a medida que se iba pintando el cielo hasta lograr una superficie homogénea y uniforme.
