AUXILIAR DE INGENIERIA PARA LA INSPECCIÓN DE EDIFICACIONES EN  
DESARROLLO, DE ACUERDO CON LAS LICENCIAS APROBADAS EN LAS  
CURADURIAS URBANAS DE LA CIUDAD DE POPAYAN-CAUCA

ANTEPROYECTO DE TRABAJO DE GRADO BAJO LA MODALIDAD DE  
PASANTÍA PARA OPTAR AL TÍTULO DE INGENIERO CIVIL.

UNIVERSIDAD DE CAUCA  
FACULTAD DE INGENIERIA CIVIL  
PROGRAMA DE INGENIERIA CIVIL  
POPAYÁN-CAUCA  
2022

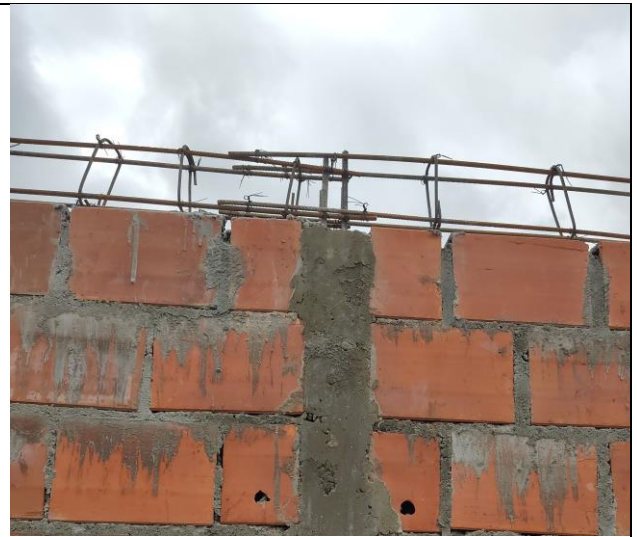
Presencia de hormigueos en columnas con secciones de 13cm x 20cm.

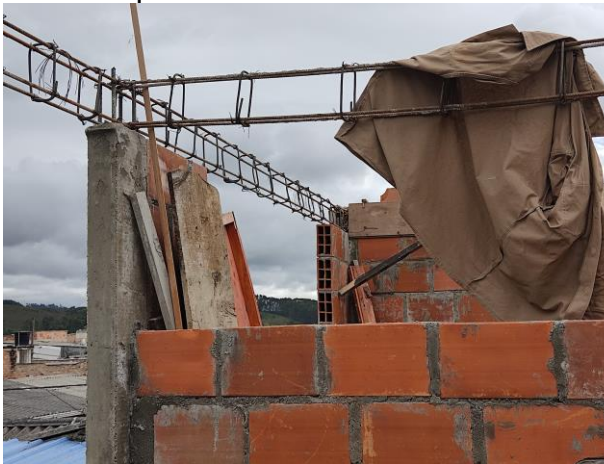
Junta sísmica inexistente con las viviendas colindantes en primero y segundo nivel, mientras que en el tercer nivel existe una dilatación de aproximadamente 4 cm.

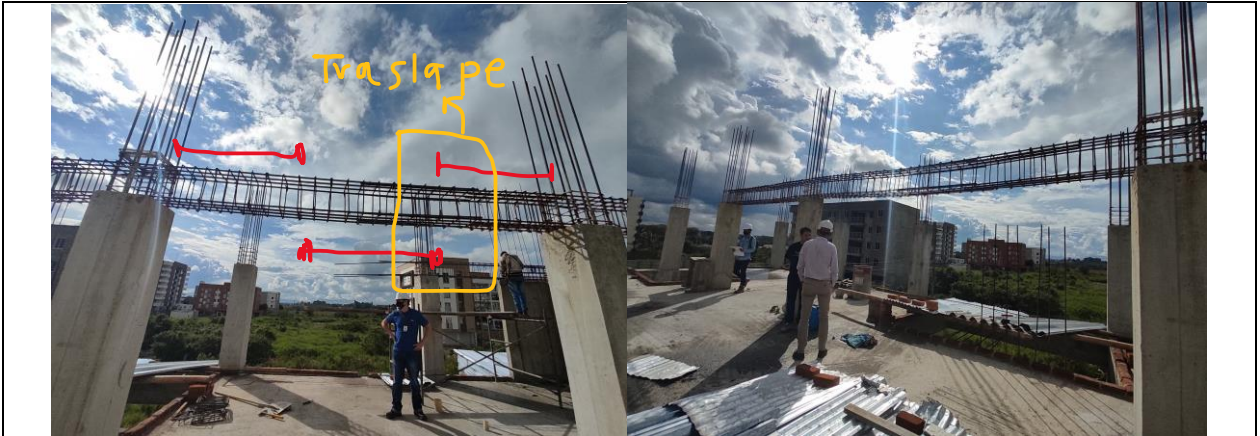
Sótano con muros sin dilatación con el sistema aporticado, losa en Steel Deck.

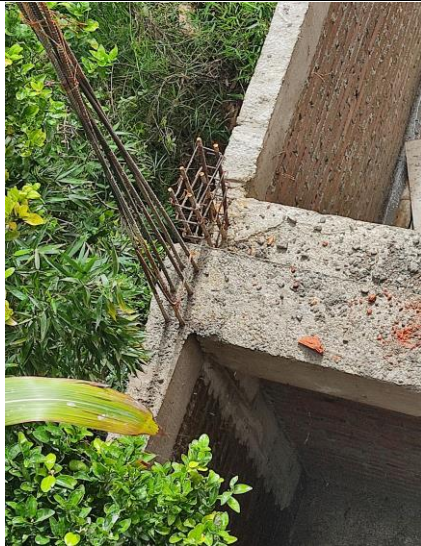
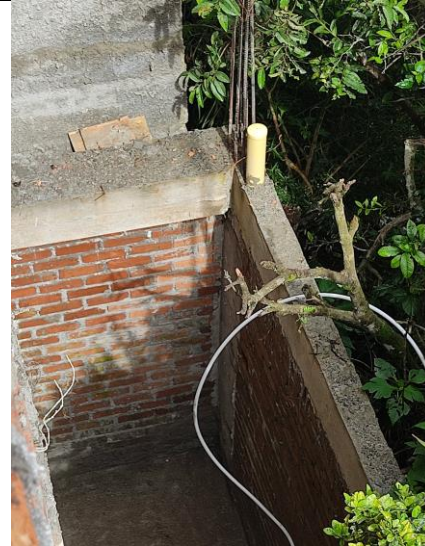
Secciones que en planos de columnas que deben ser de 30x30cm se reducen en el patio trasero a 13 cm por 30 cm aproximadamente.

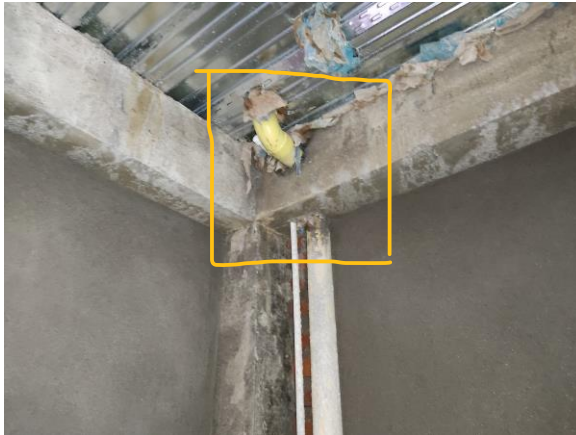
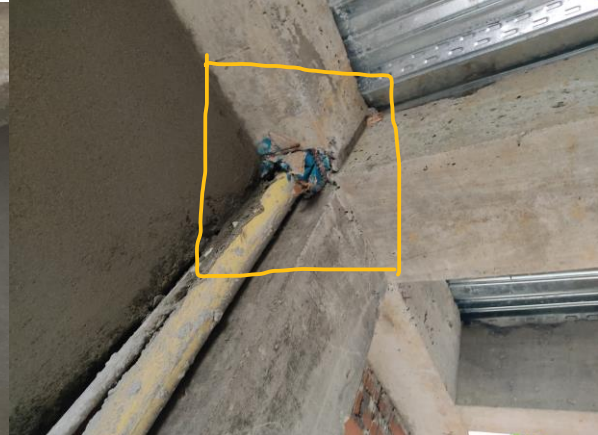
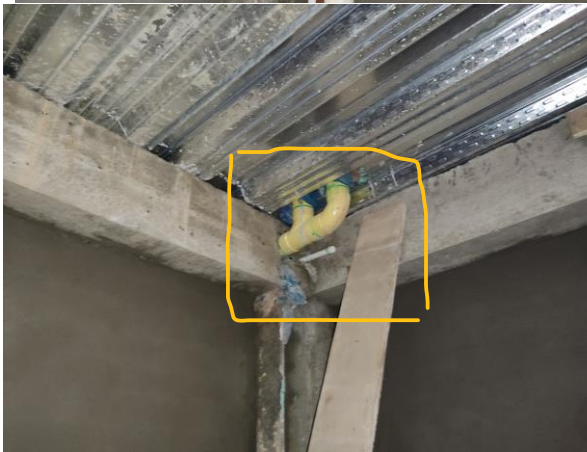
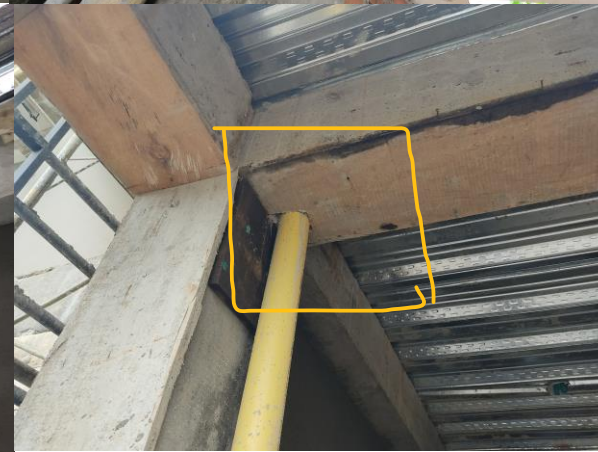
Secciones estructurales intervenidas con tubería sanitaria.

Se observa una construcción en su mayor parte bien elaborada sin embargo algunas de las secciones estructurales que son vigas principales y secundarias se encuentran intervenidas por tubería sanitaria de un gran diámetro asociado a defectos por **construcción mal elaborada**, reduciendo la sección de concreto y posiblemente atravesando armado de acero; los muros no se encuentran debidamente dilatados y en planos no se observa la dilatación o el detalle de los mismos asociándolo a un **mal diseño estructural**; se evidencia mal vibrado del concreto en algunas de las secciones donde se pueden ver los aceros de refuerzo por lo que se asocia con una **construcción mal elaborada**.

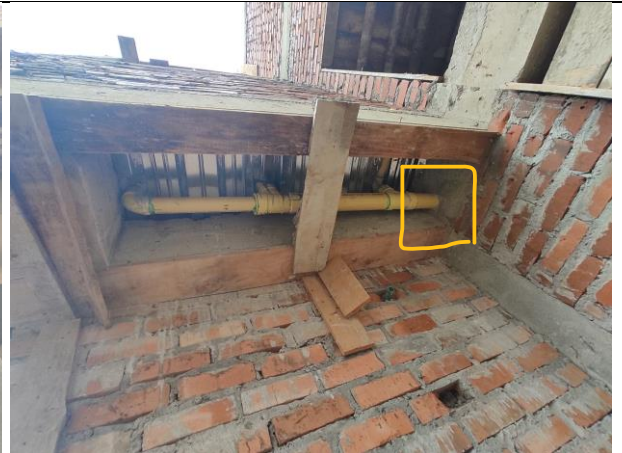
Hormigqueo en base de secciones estructurales.

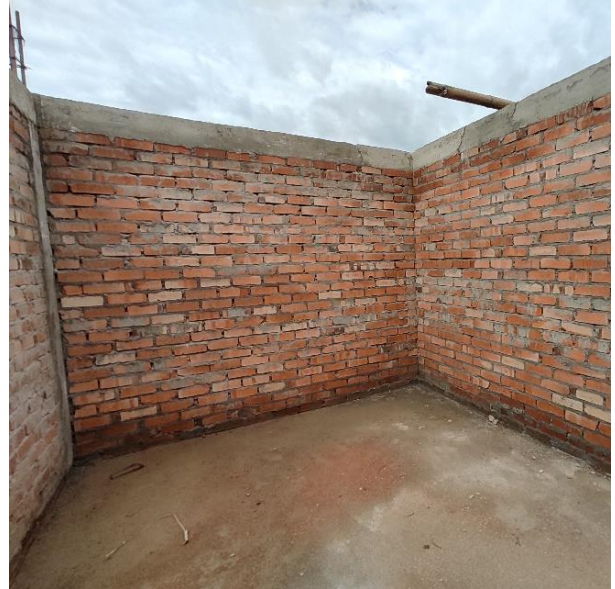
Secciones reducidas del sistema porticado

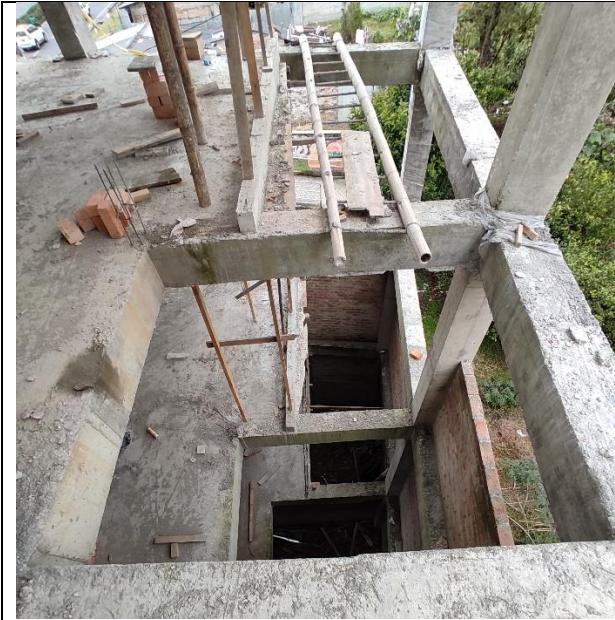
Modificaciones que no figuran en planos aprobados por Curaduría

% de avance de obra	65%-70%
Recomendaciones dadas.	Actualización de planos y consultar los cambios realizados con el ingeniero estructural para determinar si la edificación resiste la carga adicional (5 piso) que se le está agregando.

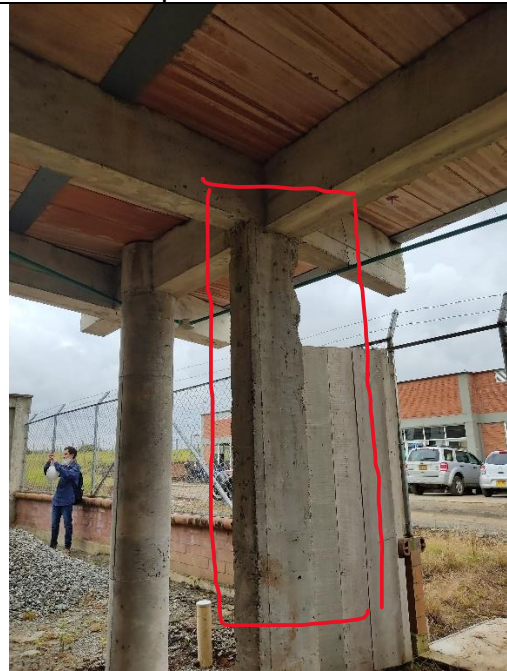
Sección muy esbelta soportando gran afección de cargas.

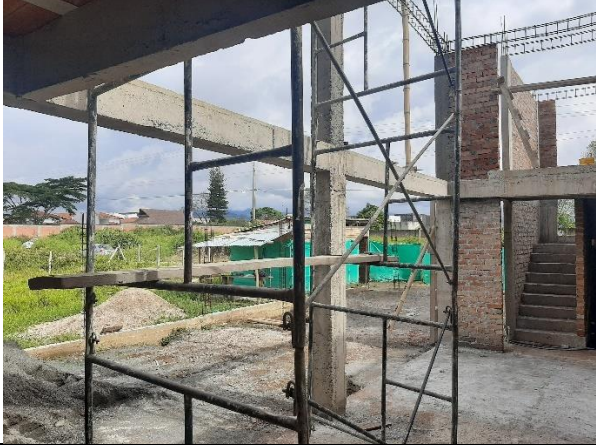
Secciones estructurales de 25cm

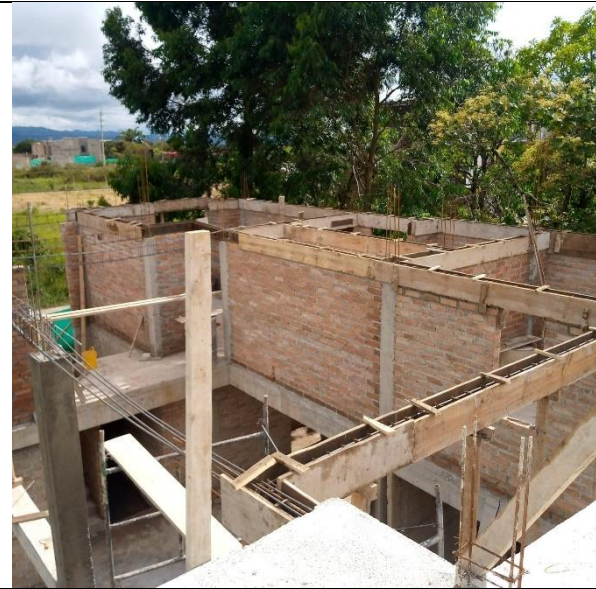
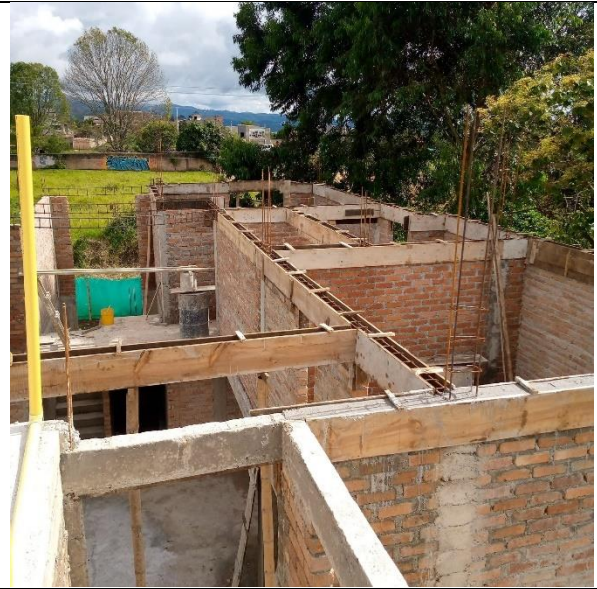
Distribucion de muros estructurales aproximadamente equivalente en ambas direcciones en segundo nivel

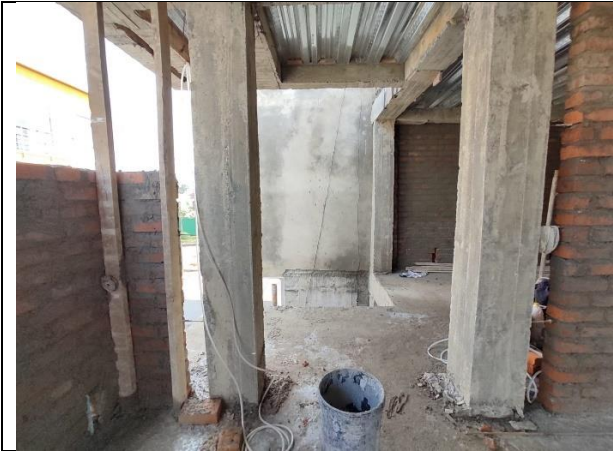
Columnas del sistema porticado.

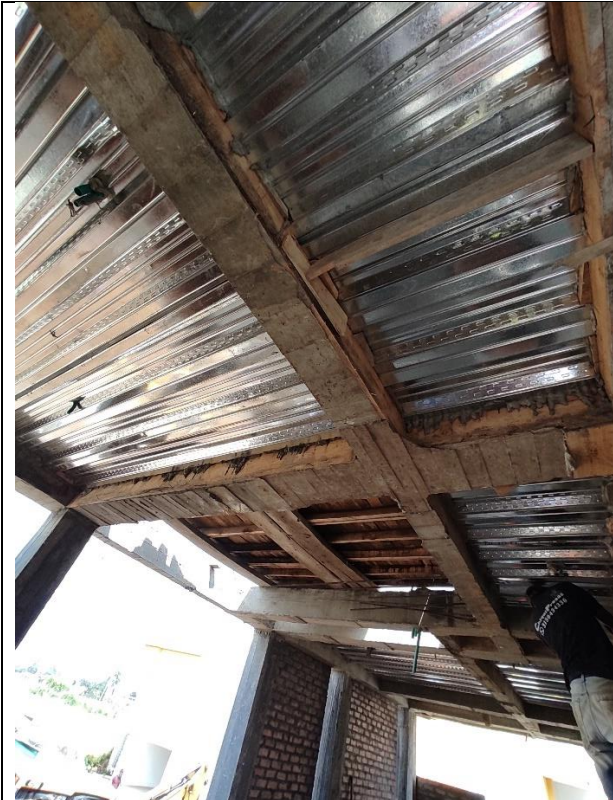
Losa en la mina colaborante.

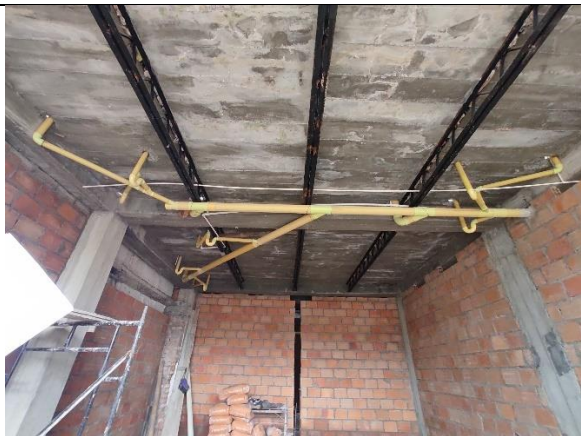
Losa de entepiso con cerchas metálicas

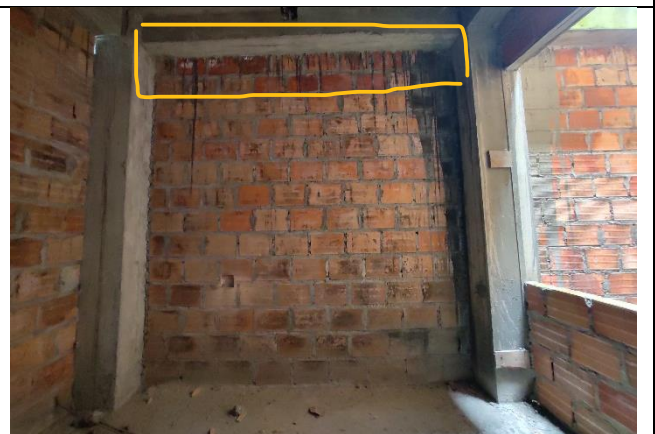
Muros sin dilatar con respecto al sistema porticado.

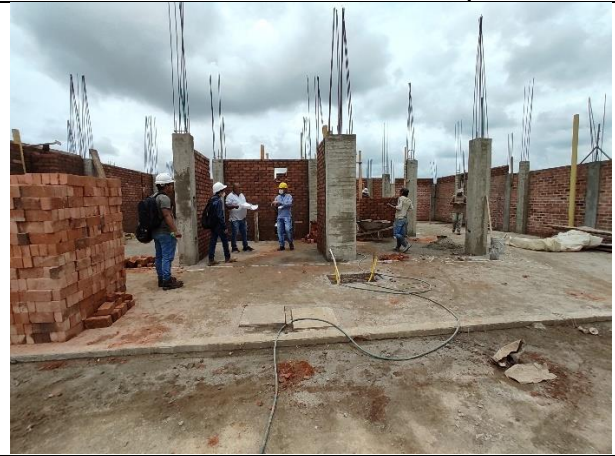
Obra prematura con piso primario y columna medianera.

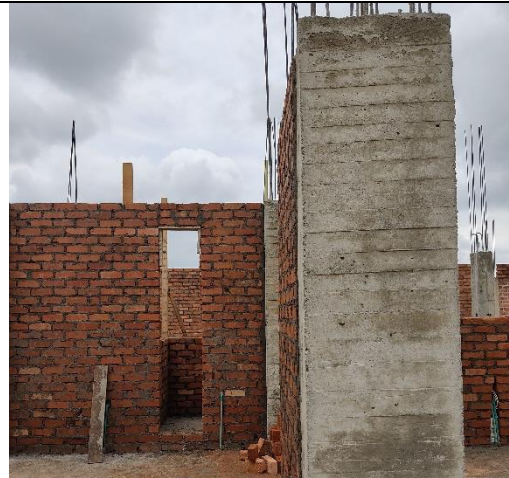
Columna medianera de 60x30xm
