**PARTICIPACIÓN COMO ASISTENTE DE INGENIERÍA ADMINISTRATIVO Y  
TECNICO DE OBRAS EN LA EMPRESA SERVICIOS DE INGENIERIA EN  
CONSULTORIA Y CONSTRUCCION SAS**

- Contrato de interventoría No.2000.13.12.003-2018 ejecutar la obra de rehabilitación alcantarillado sanitario sectores la campana y la campanita corregimiento de rozo municipio de Palmira- Valle del cauca, bajo la modalidad de precios unitarios fijos, atendiendo las solicitudes del municipio y la comunidad.

- Proyecto de interventoría técnica, administrativa, financiera y ambiental sobre el contrato de obra pública No.2000.13.05.004-2018 construcción del nuevo pozo profundo de 250m y nueva línea de impulsión municipio de Vijes.

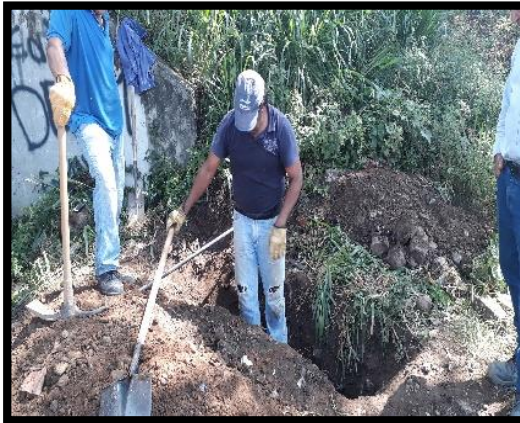
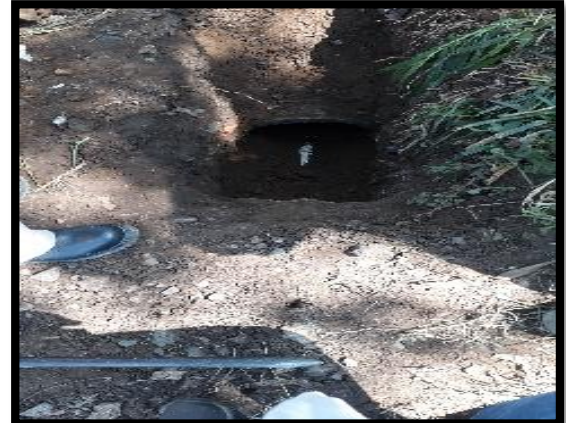
*Ilustración 9 Excavación para encontrar la línea de tubería existente  
Fuente: Propia*

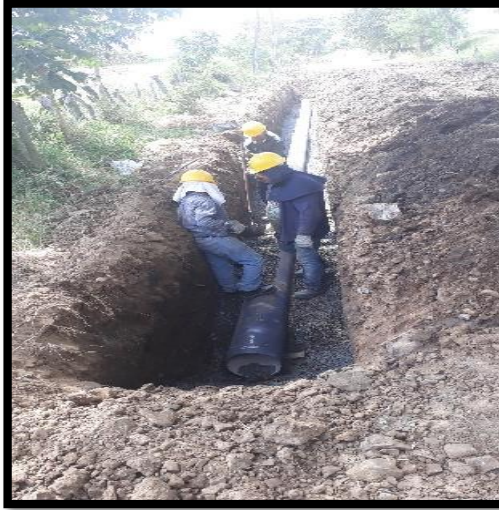
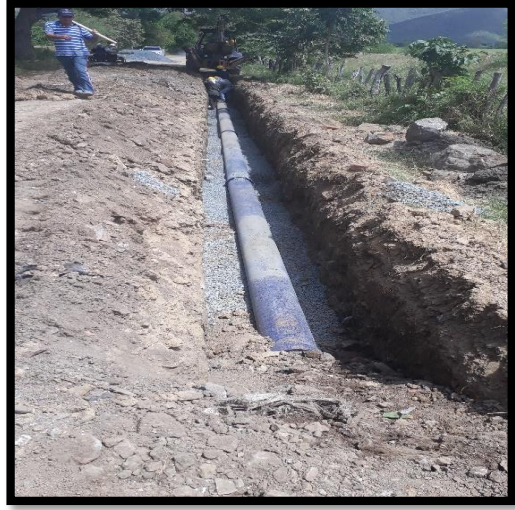
Durante la visita técnica a la obra el día 13 de agosto del 2019 se evidencia la instalación de 19 tubos a una profundidad promedio de 1.5m y se le requiere al contratista inventario de la red instalada con el respectivo plano y diseño.

*Ilustración 22 Continuación de instalación de tubería de la línea de conducción*  
*Fuente: Propia*

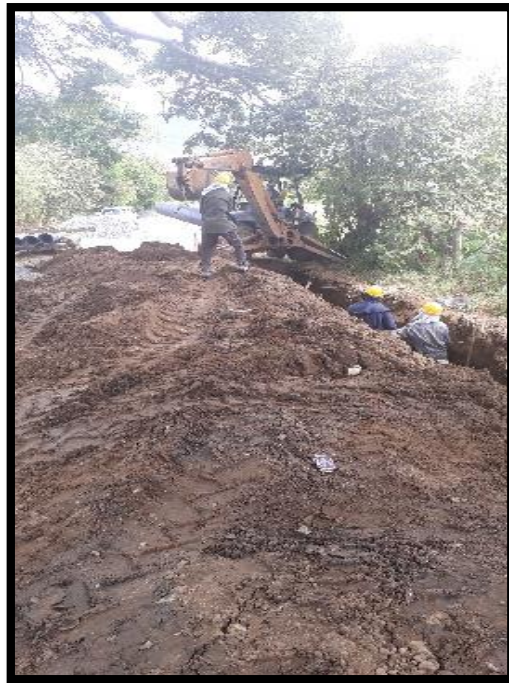
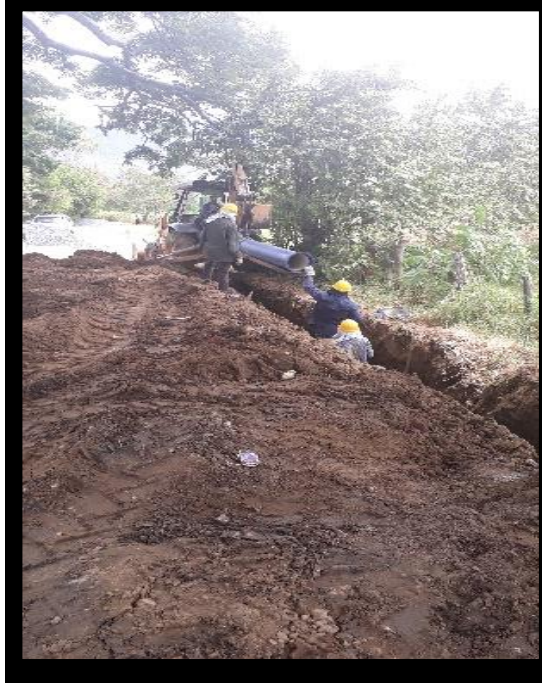
*Ilustración 23 Excavación e instalación tubería línea de conducción*  
*Fuente: Propia*

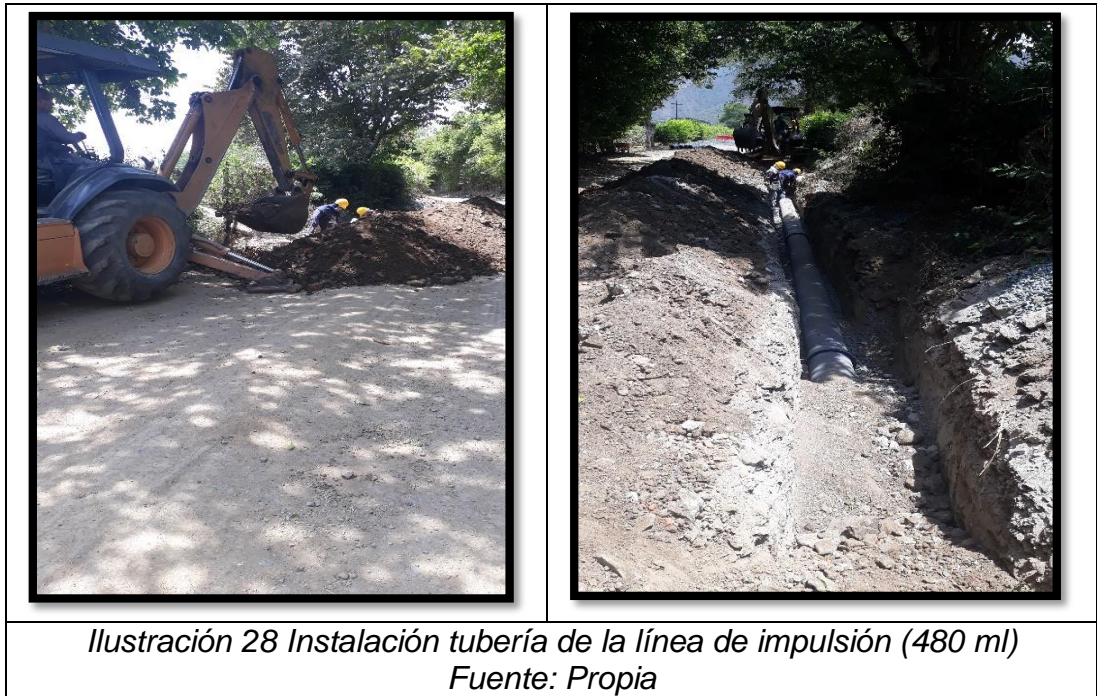
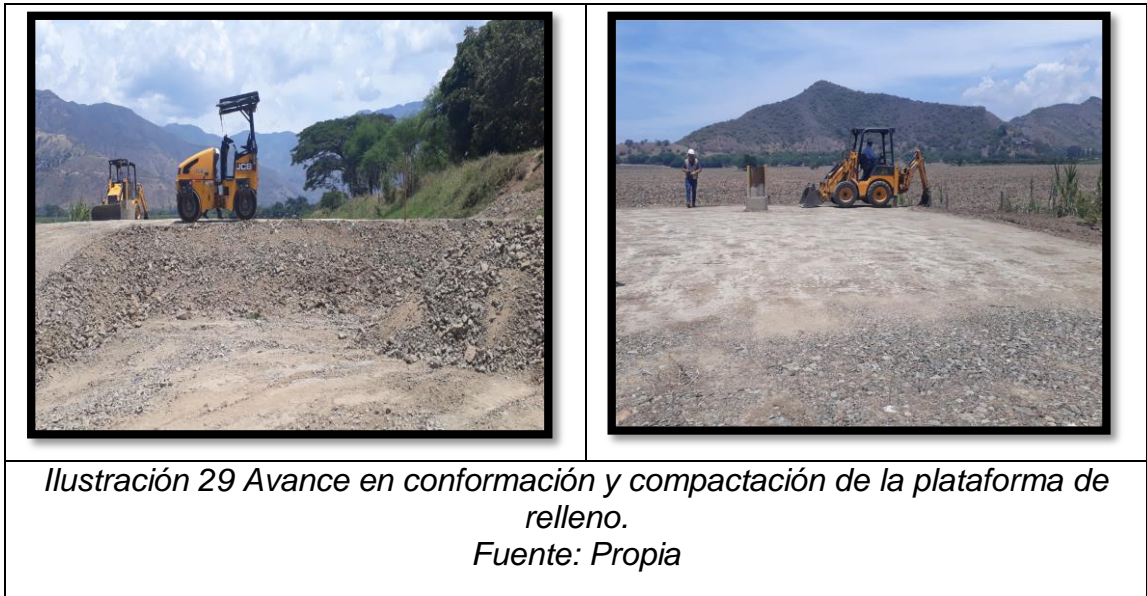
El día 21 de agosto del 2019 se realizó la visita a la obra para evidenciar el avance de la misma, se le requirió al contratista tomar muestras para los ensayos de la compactación en los sitios especificados por la interventoría en la plataforma de relleno que se estaba construyendo, igualmente se debía continuar el relleno con el debido control y el nivel ya que se observaban diferencias notables de alturas en el relleno colocado.

La construcción de la línea de impulsión se continuaba sin haberse presentado a la interventoría los respectivos alineamientos horizontales como verticales de la línea de tubería instalada debidamente avalados y aprobados por el diseñador del proyecto a 480 ml de instalación, es responsabilidad y riesgo del contratista la manipulación que realiza de los niveles de excavación, la interventoría requiere al contratista los niveles aprobados por el diseñador.

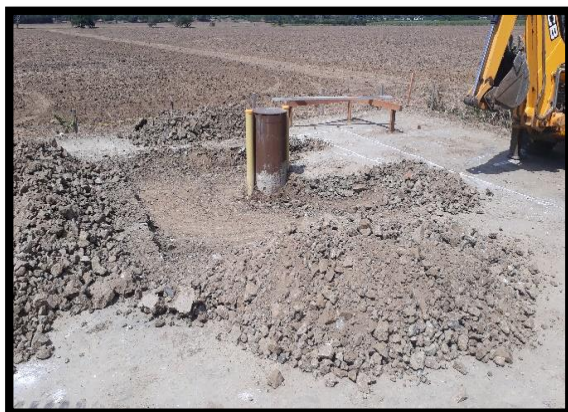
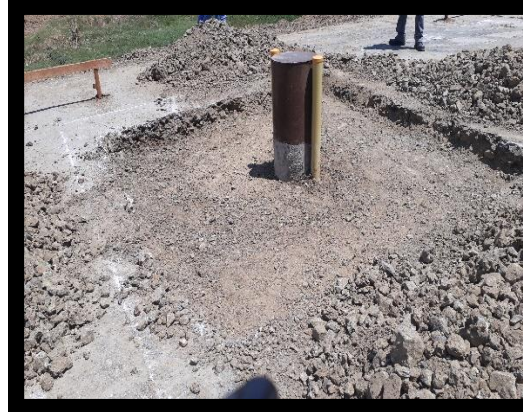
*Ilustración 33 Excavación para losa de la caseta de la estación de bombeo.*

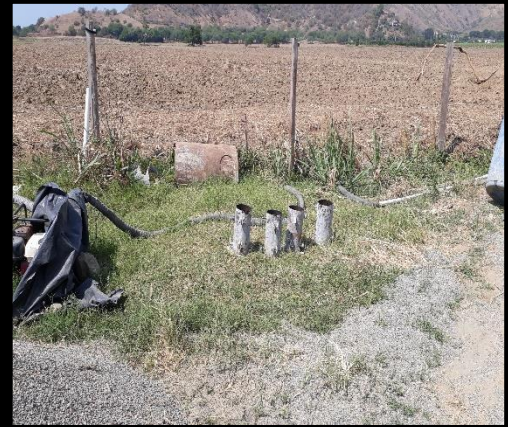
*Ilustración 40* *Cilindros para tomar las muestras para el ensayo de la resistencia del concreto*  
*Fuente: Propia*

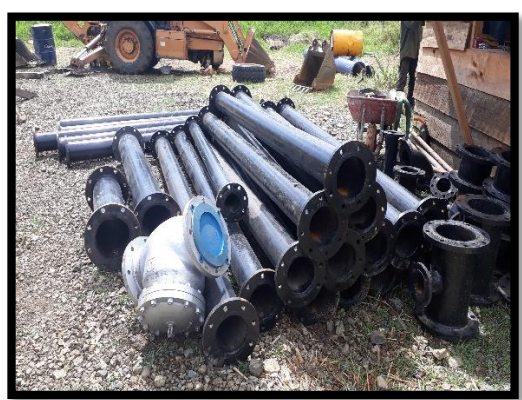
*Ilustración 51 Accesorios para la instalación de la bomba*  
*Fuente: Propia*

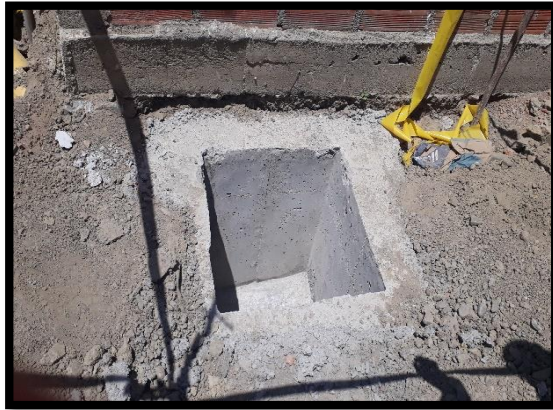
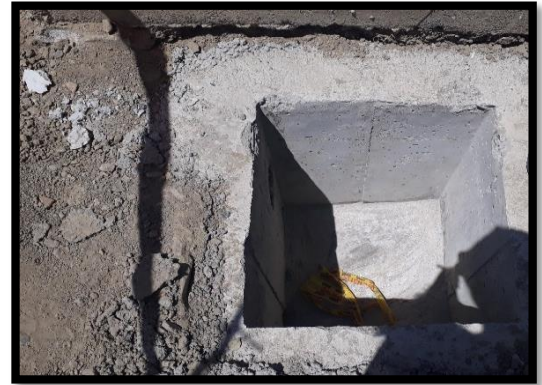
El día 08 de agosto del 2019 en la visita al sitio de la obra se evidencio que se encontraban fundidas las cajas domiciliarias con sus respectivas tapas del callejón Chará y se iniciaron obras civiles en los callejones palacios y rojas. Con el contratista se realizó un balance de las obras terminadas hasta la fecha y los callejones intervenidos, se le requiere:

*Ilustración 84 Cajas domiciliarias fundidas en el callejón Chará  
Fuente: Propia*

- Plano en planta que ubique los mojones de control de obra instalados en sitio con sus respectivas elevaciones y coordenadas
- Las características de cada una de las cámaras construidas, cotas respectivas y numero de escalones instalados.
- Actualización y registro en las actas de vecindad sobre las correspondientes cajas de domiciliarias construidas.

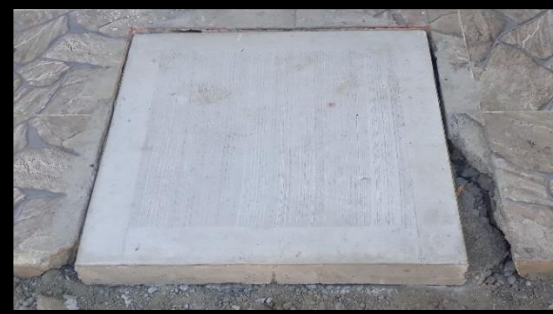
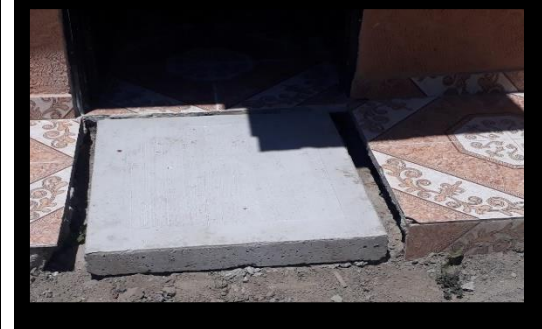
*Ilustración 85 Cajas domiciliarias fundidas con su respectiva tapa en el callejón Chará  
Fuente: Propia*

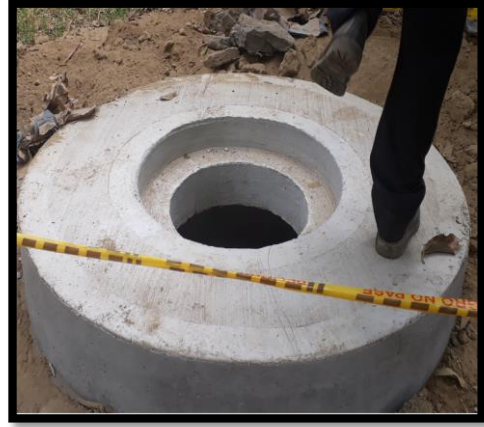
*Ilustración 97 Cámara del Callejón Palacios.  
Fuente: Propia*

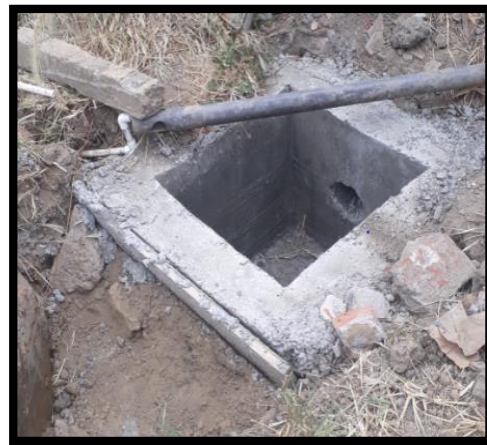
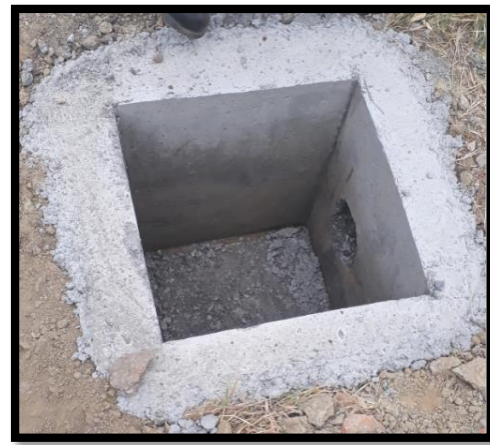
*Ilustración 98 Cajas domiciliarias del Callejón Rojas.  
Fuente: Propia*

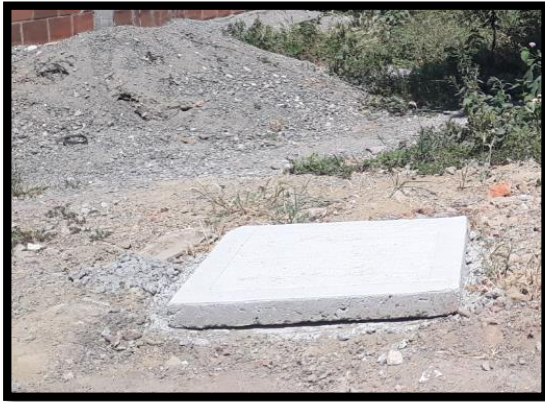
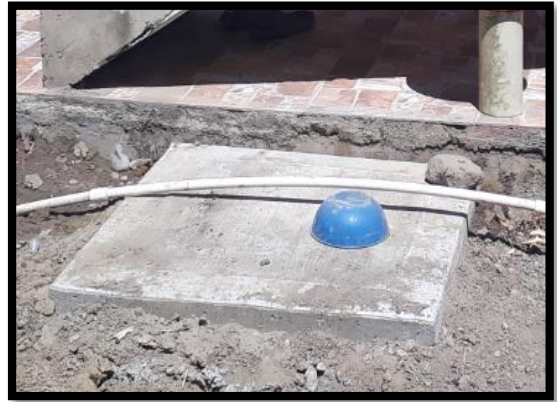
*Ilustración 105 Cajas domiciliarias terminadas Callejón Rojas.  
Fuente: Propia*

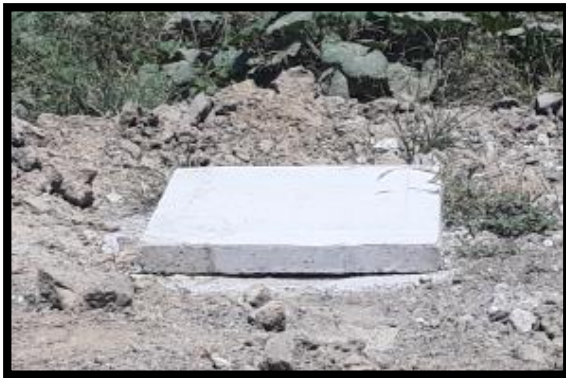
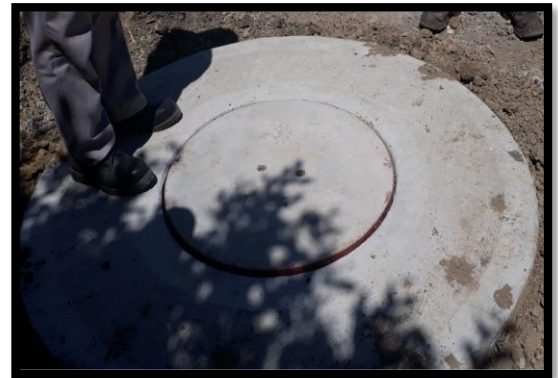
*Ilustración 106 Caja domiciliaria terminada Callejón Rojas.  
Fuente: Propia*

*Ilustración 107 Cámara terminada Callejón Rojas.  
Fuente: Propia*

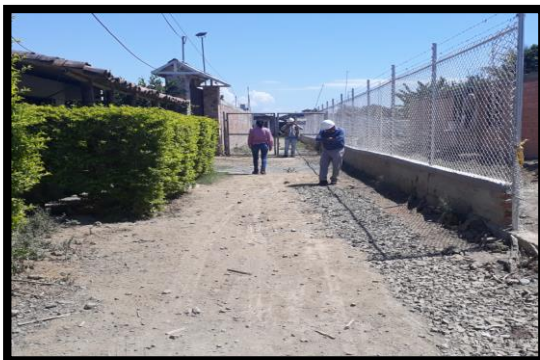
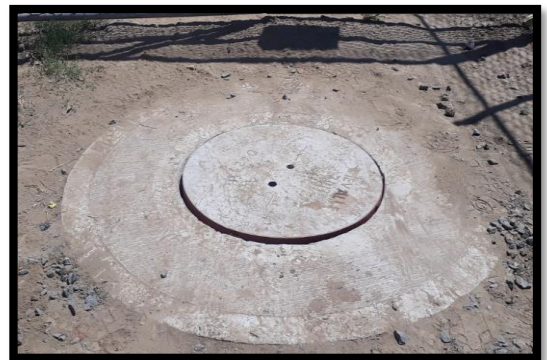
*Ilustración 108 Estado final del callejón Gallera  
Fuente: Propia*

*Ilustración 109 Cámara terminada Callejón Gallera  
Fuente: Propia*

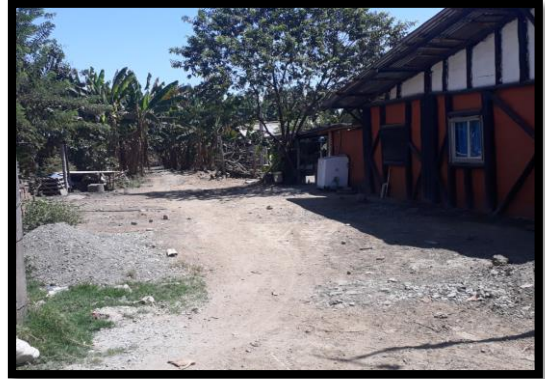
*Ilustración 111 Estado final del callejón Palacios  
Fuente: Propia*

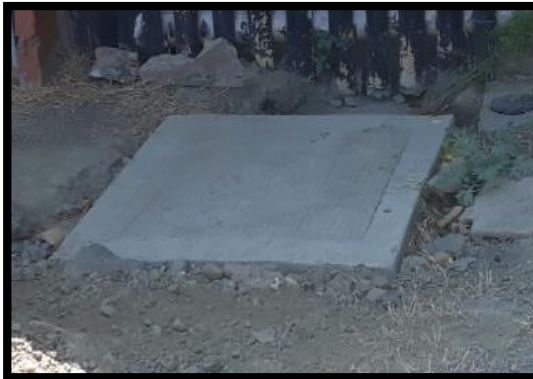
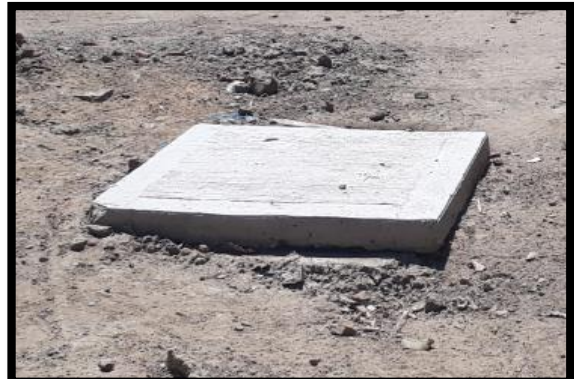
*Ilustración 112 Cajas domiciliarias terminadas Callejón Palacios  
Fuente: Propia*

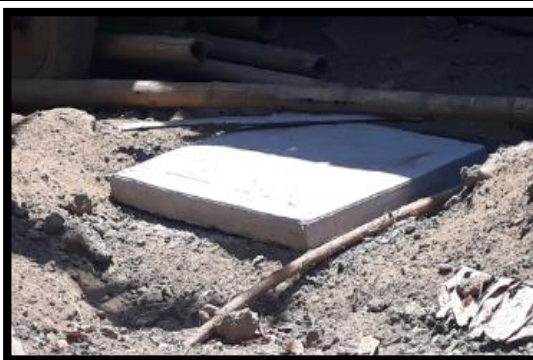
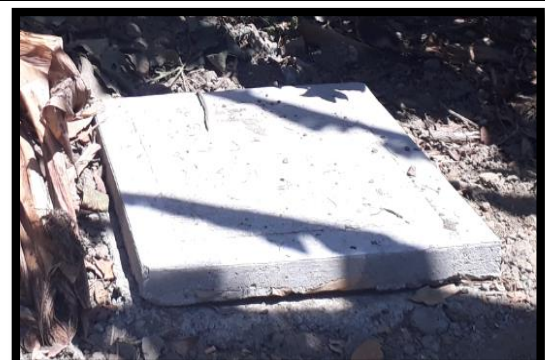
*Ilustración 113 Cajas domiciliarias terminadas Callejón Palacios  
Fuente: Propia*

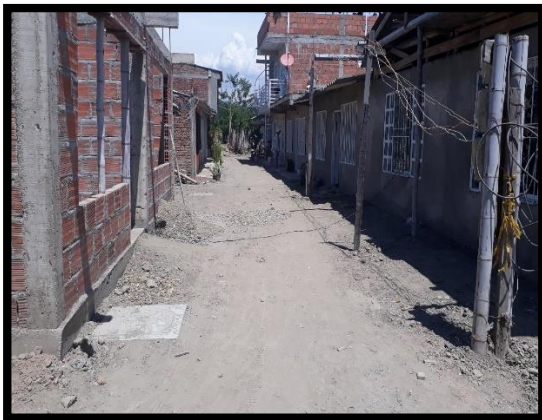
*Ilustración 116 Estado final del callejón Chará  
Fuente: Propia*

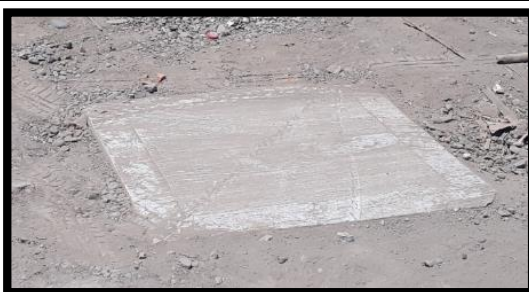
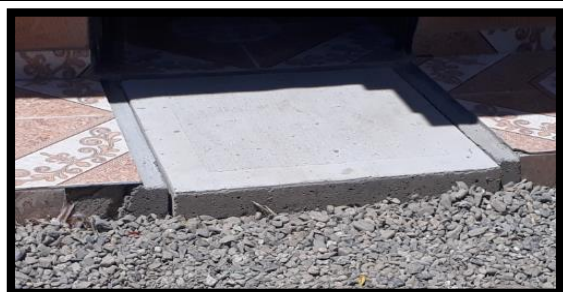
*Ilustración 118 Cajas domiciliarias terminadas Callejón Chará  
Fuente: Propia*

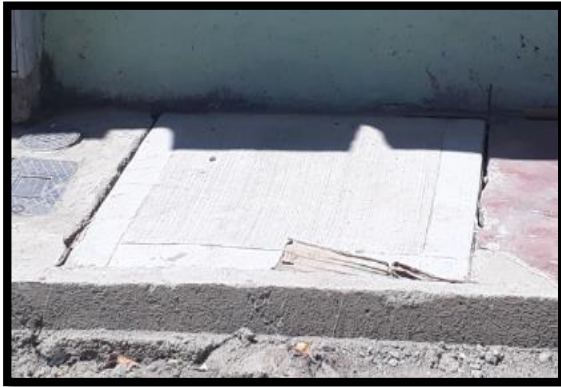
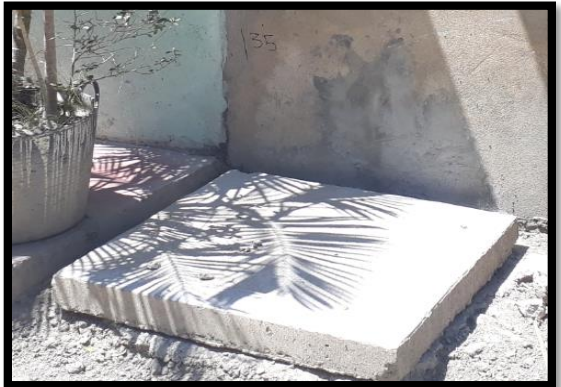
*Ilustración 119 Cajas domiciliarias terminadas Callejón Chará  
Fuente: Propia*

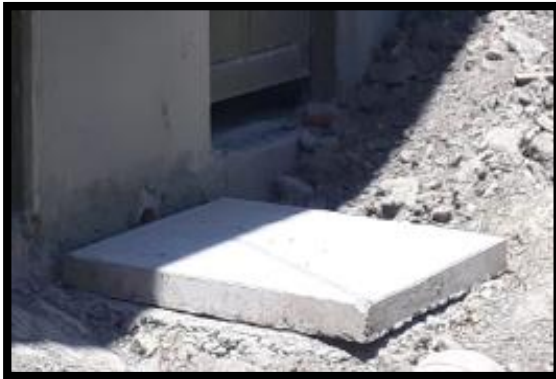
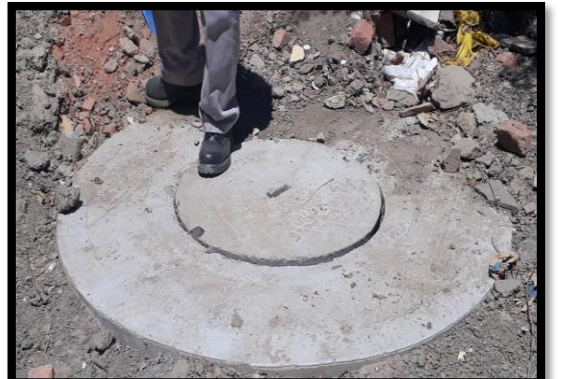
*Ilustración 120 Caja domiciliaria terminada Callejón Chará  
Fuente: Propia*

*Ilustración 121 Cámara terminada Callejón Chará  
Fuente: Propia*

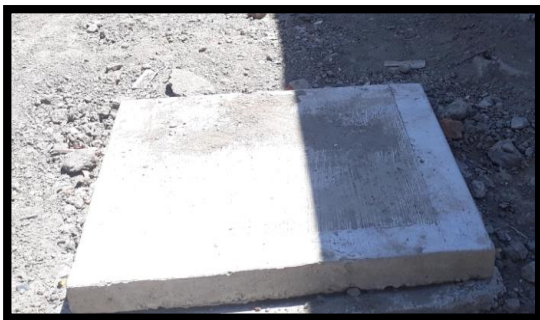
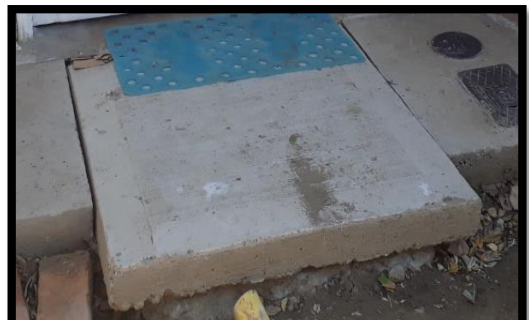
*Ilustración 122 Cajas domiciliarias terminadas Callejón Chará  
Fuente: Propia*
