**Trabajo de grado modalidad pasantía en control, seguimiento  
y vigilancia del cumplimiento de la norma urbana y de las  
licencias de construcción del municipio de Popayán**

**Informe final trabajo de grado modalidad pasantía**

**Universidad del Cauca Facultad de Ingeniería Civil**

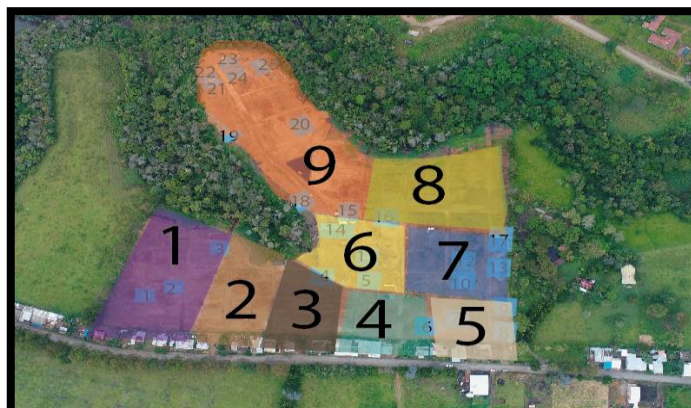
Imagen 8. Urbanización Villas del Sur, toma área, lotes 1 a 9, fuente Propia.

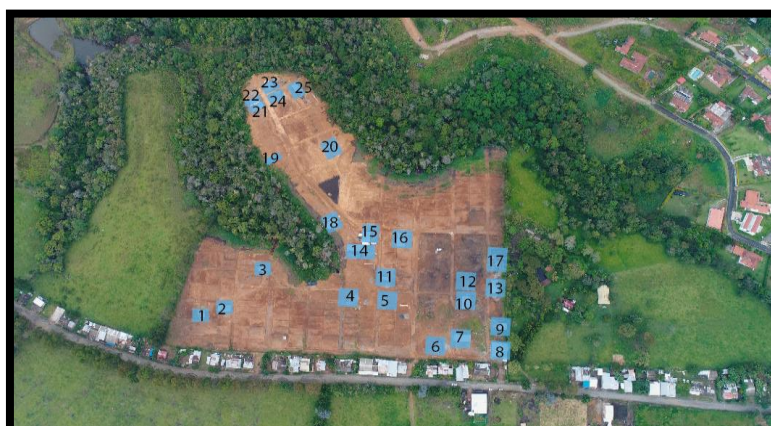
Imagen 9. Urbanización Villas del Sur, toma área, lotes construidos, fuente propia.

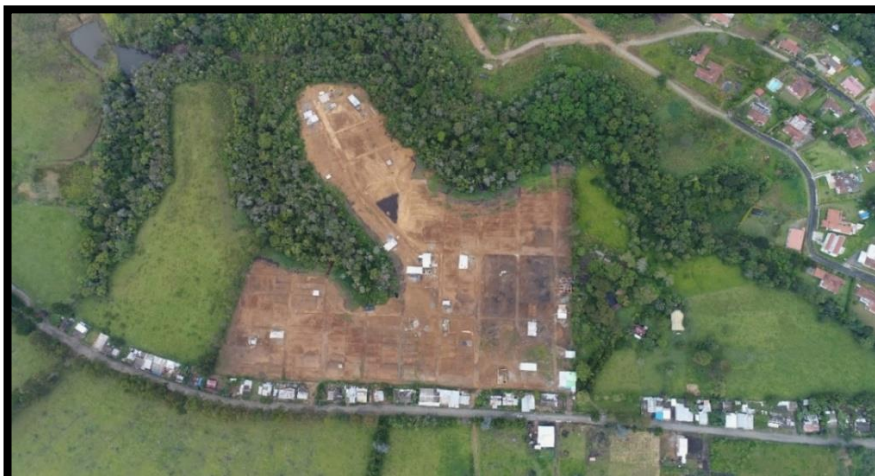
Imagen 10. Vista aérea lote urbanizado ilegal, Villas del Sur, Km 3 Vía el Rosal, Vereda el placer, fuente propia.

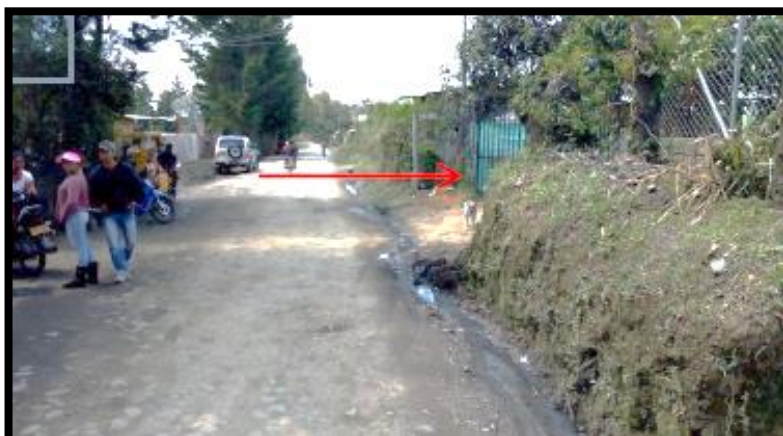
Imagen 11. Acceso al urbanismo, fuente propia.
