AUXILIAR DE RESIDENTE Y DE ADMINISTRACIÓN EN LA OBRA “CONSTRUCCIÓN
DE LA PAVIMENTACIÓN Y OBRAS COMPLEMENTARIAS, CARRERA 2 DESDE LA
CALLE 25N (ABSCISA K0+575) HACIA LA CALLE 15N (ABSCISA K0+000) III ETAPA
CALZADA IZQUIERDA Y PUENTE PEATONAL”

INFORME FINAL DE LA PRACTICA PROFESIONAL (PASANTIA)
PARA OPTAR AL TITULO DE INGENIERA CIVIL

UNIVERSIDAD DEL CAUCA
FACULTAD DE INGENIERÍA CIVIL
PROGRAMA DE INGENIERÍA CIVIL
POPAYÁN
2015

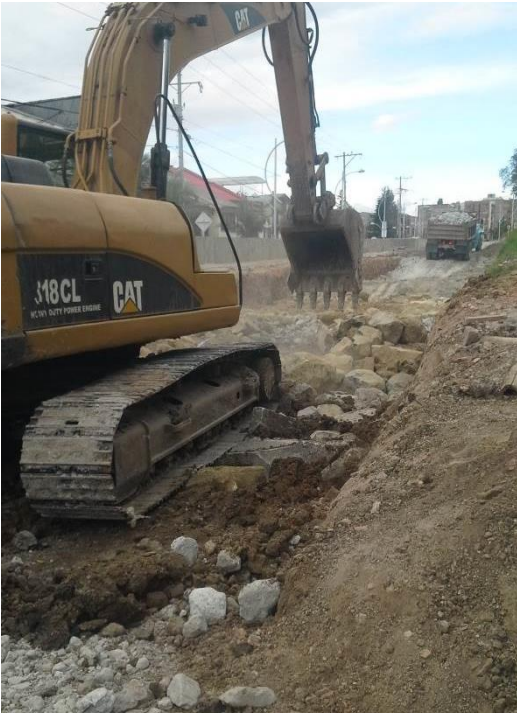
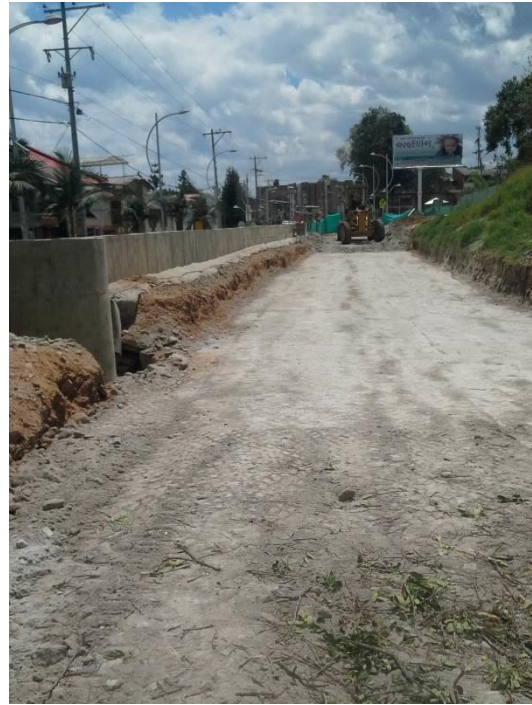
Figura 49. Extendido de material de mejoramiento.

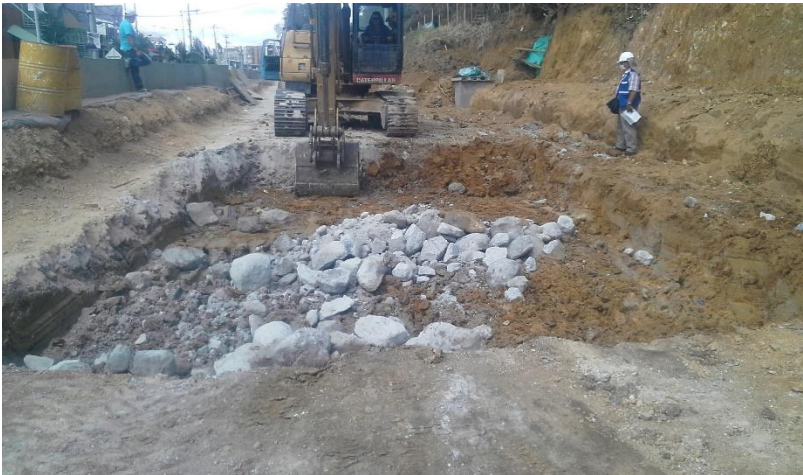
Figura 61. Material de mejoramiento para reemplazo en fallos.

A medida que se realiza el cajeo y excavación de fallos a lo largo del proyecto vial, se ha dispuesto del material de mejoramiento de mayor tamaño para ser colocado en las zonas más profundas y posteriormente el fino para sellar la superficie del tramo.

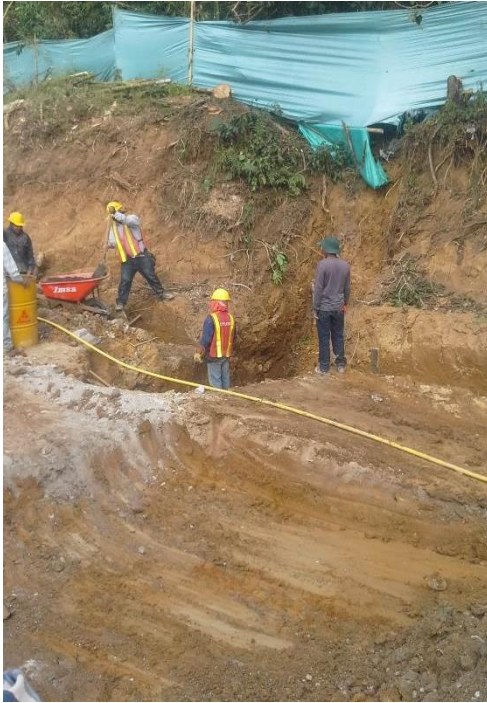
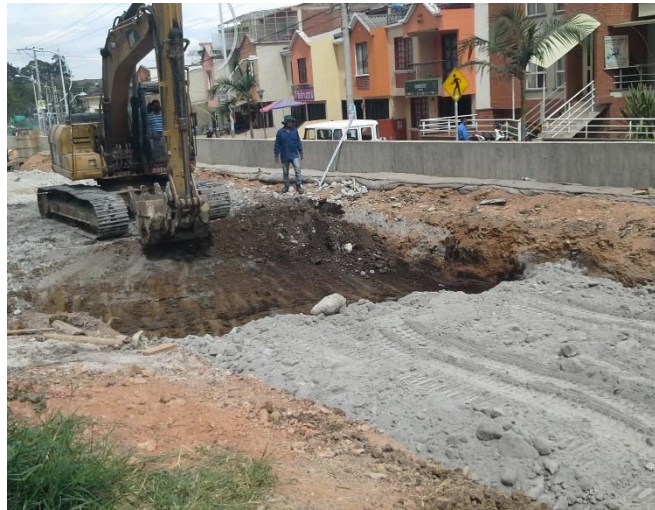
Para esta actividad se tuvieron inconvenientes relacionados con la ubicación de 2 postes de energía y la tubería de gas natural que atravesaba la calzada en su lado derecho, aproximadamente un metro dentro del carril. Fue necesario descubrir de forma manual la tubería de gas y el acompañamiento de un obrero durante el desarrollo de la excavación para evitar un daño que causara una fuga en el lugar de trabajo. En el momento en que se ejecutó esta actividad además de las dificultades mencionadas, no fue posible abarcar toda el área de trabajo en la vía por la existencia de varios árboles en el lugar donde se dispondría el andén y la ciclovía (lado derecho del proyecto).

Al finalizar la excavación y a pesar de las precauciones que se tuvieron para evitar un daño en la red de gas, con la retroexcavadora de orugas se rompió dicha tubería y fue necesaria la intervención de la compañía correspondiente para que se suministrará una extensión que permitiera llevar una red por detrás del cerramiento con polisombra hasta el Condominio Altos de Tulcán.

Figura 63. Red de gas natural y árboles en el área de la vía en construcción.
