AUXILIAR DE INGENIERÍA PARA LA INSPECCIÓN DE EDIFICACIONES EN
DESARROLLO, DE ACUERDO A LAS LICENCIAS APROBADAS EN LAS
CURADURIAS URBANAS DE POPAYÁN-CAUCA.

UNIVERSIDAD DEL CAUCA
FACULTAD DE INGENIERÍA CIVIL
PROGRAMA DE INGENIERÍA CIVIL
POPAYÁN
2022

INFORME FINAL DE LA PRÁCTICA PROFESIONAL PARA OPTAR POR EL TITULO
DE INGENIERA CIVIL

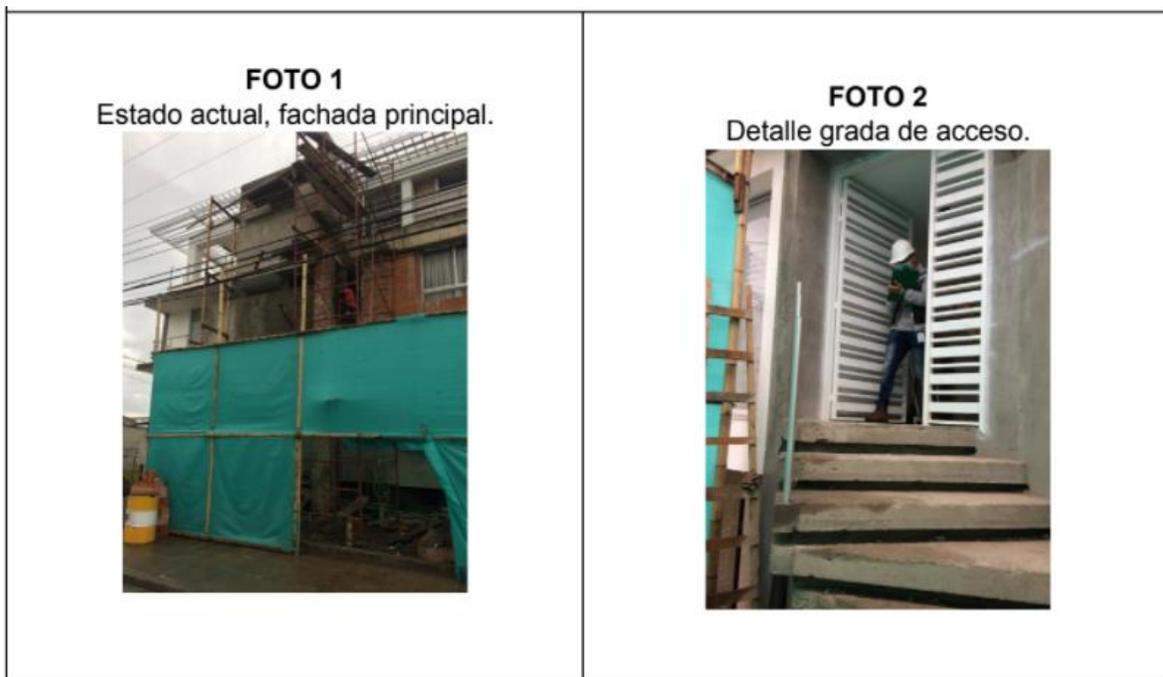
FOTO 3

Interior primer piso, modificación del área,
zona cocina.

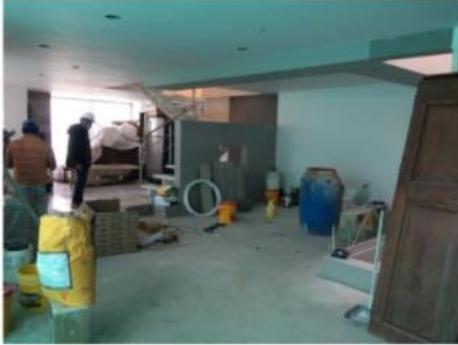
**FOTO 6**

Angulo inverso, zona cocina.

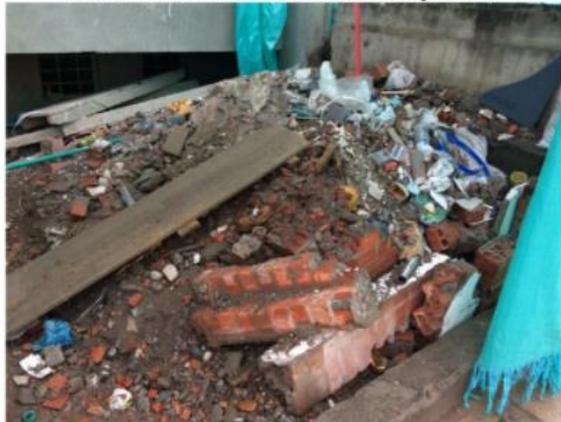
**FOTO 6**

Material sobrante sobre antejardín.

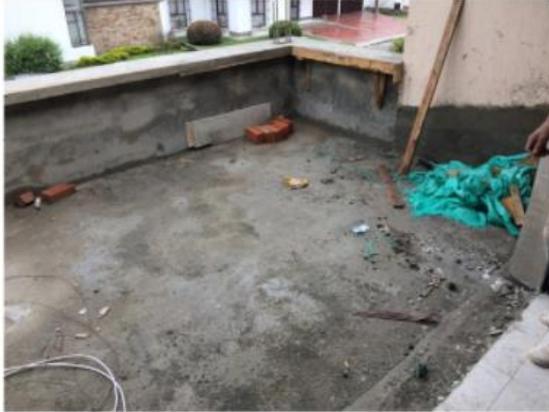
**FOTO 5**

Detalle área ampliada en terraza sobre fachada principal.

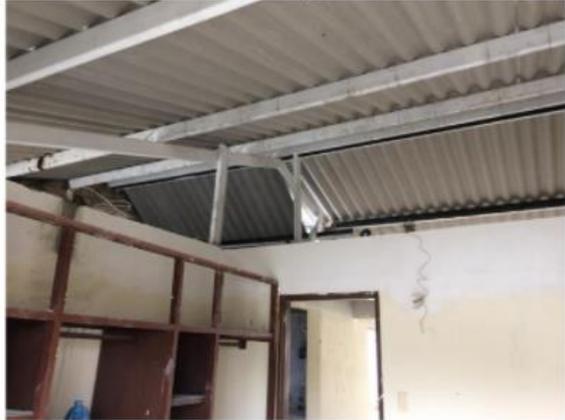
**FOTO 5**

Detalle nuevas correas y cubierta en eternit.

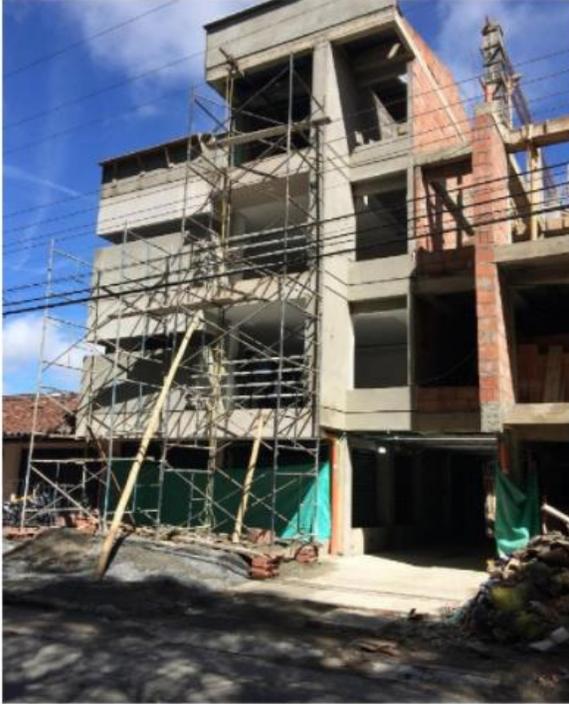
Imágenes 6.4 Estado actual obra con licencia 6702**FOTO 1***Estado actual, fachada principal Torre A*

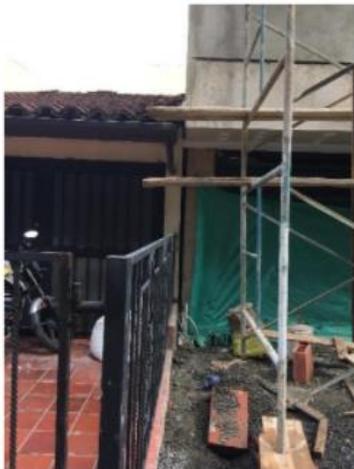
**FOTO 3***Detalle de deriva junto a vecino colindante.*

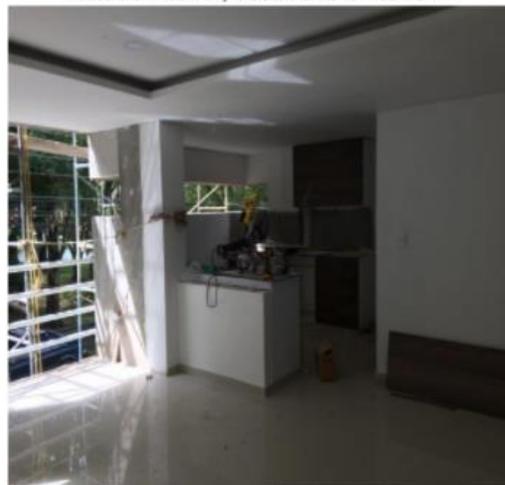
**FOTO 4***Estado interior, acabados en torre A*

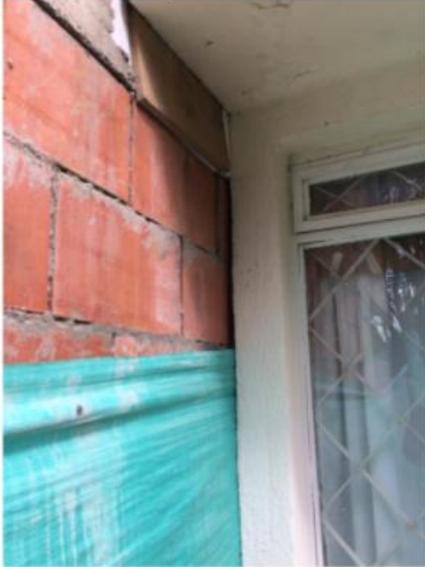
FOTO 3

Detalle de deriva junto a vecino colindante.

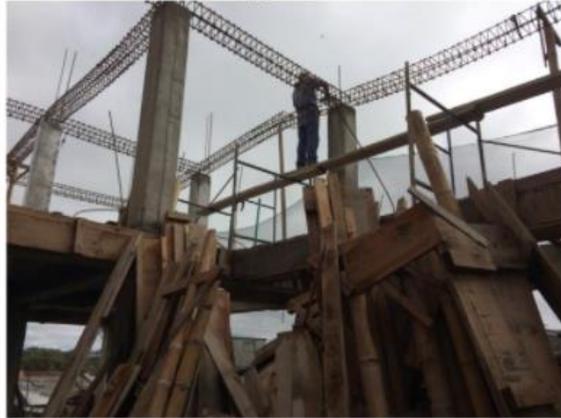
**FOTO 4**

Estado interior, avance de obras cuarto piso.

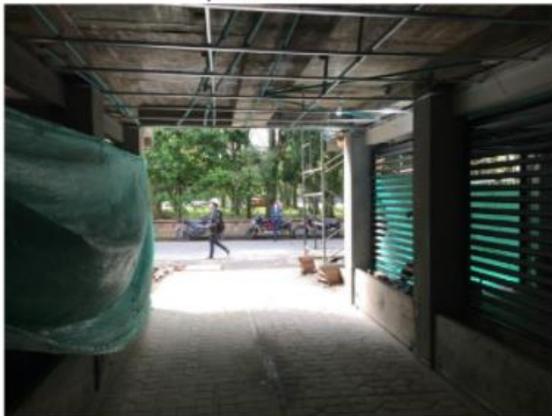
**FOTO 5**

Servidumbre que sirve a predios posteriores.

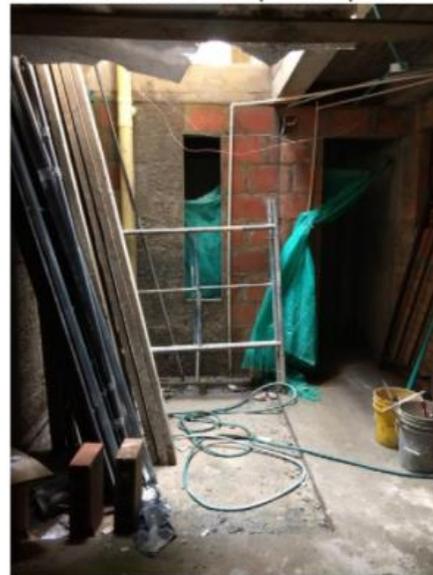
**FOTO 5**

Vacío lateral en primer piso.

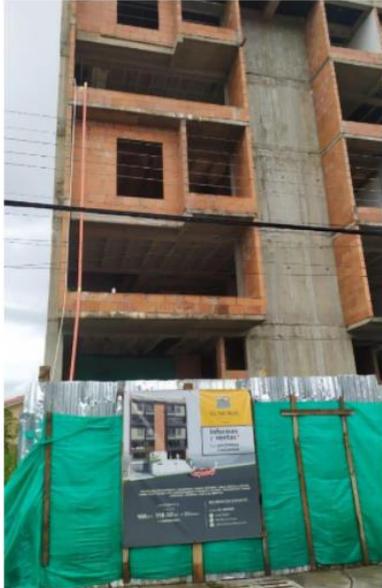
Estado actual, fachada frontal, se aprecia el parte del modelo arquitectónico y el tipo de losa aligerada, correcto cerramiento del lote en construcción.

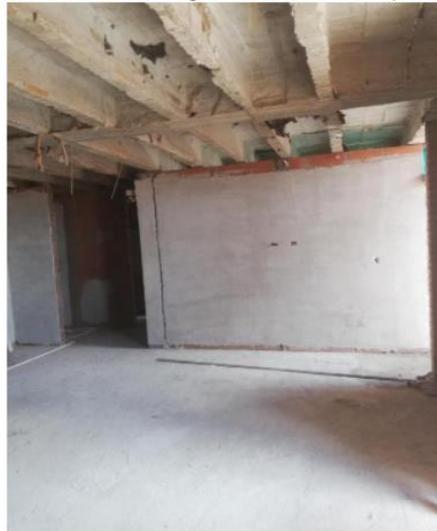
**FOTO 2**

Detalle de losa aligerada, tomada en 2 piso.

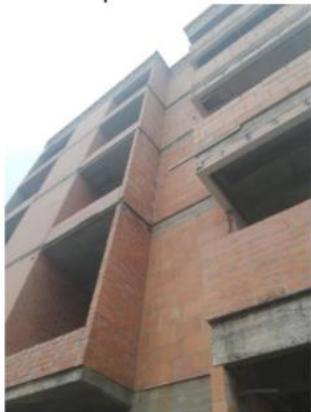
**FOTO 3**

Fachada posterior de edificio

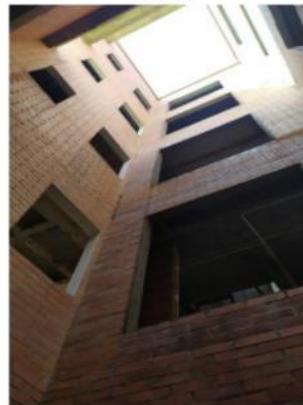
**FOTO 4**

Vacío.

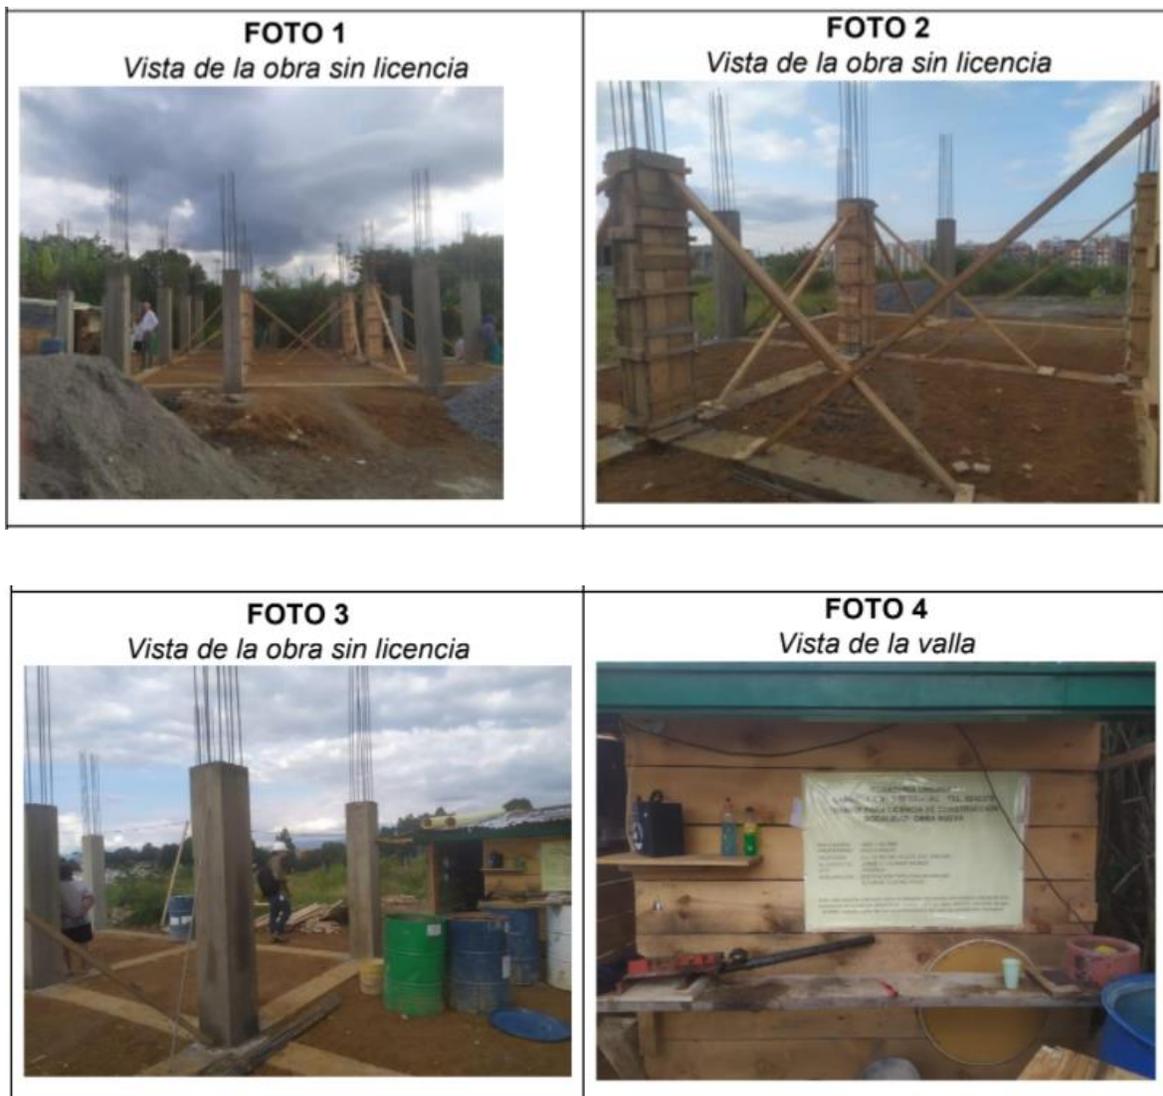
Imágenes 6.7 Estado actual obra sin licencia

El porcentaje de avance es del 5% del total del proyecto, solo cuenta con zapatas, vigas y columnas fundidas hasta primer piso, su obra será considerada como ilegal.

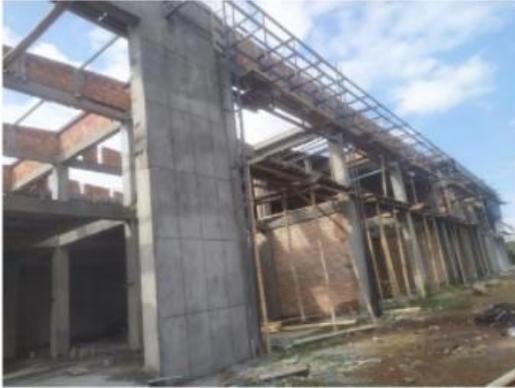
FOTO 3

Detalle de fachada de la obra

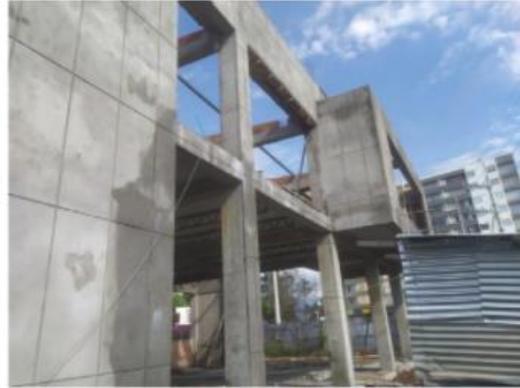
**FOTO 4**

Detalle de fachada lateral de la obra

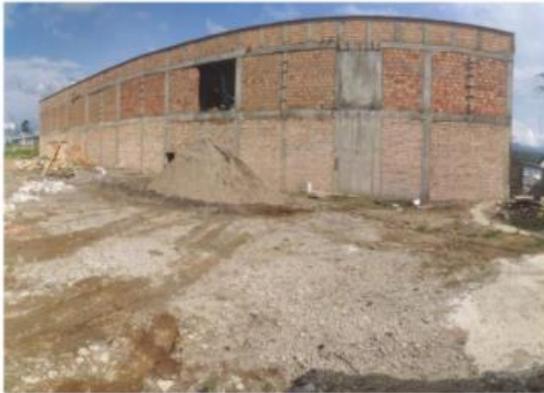
**FOTO 5**

Detalle de culata posterior de la obra

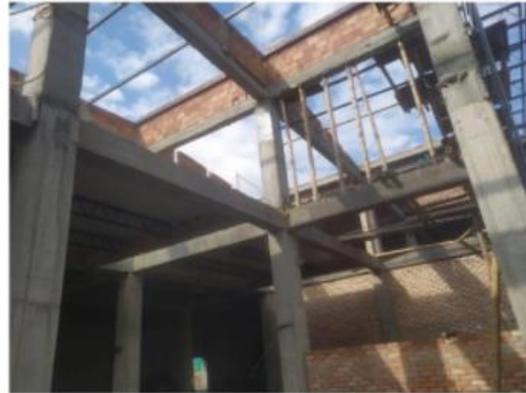
**FOTO 6**

Detalle de 2 piso sin cubierta

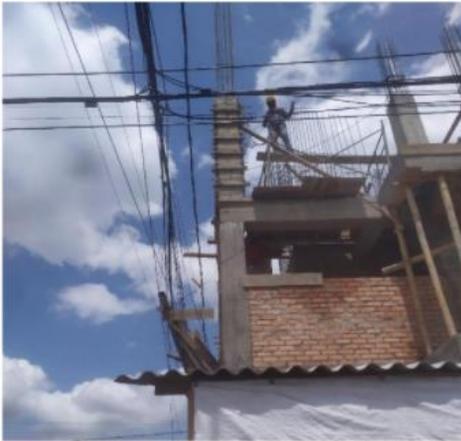
Lo situación preocupante de esta obra es que se observó que las líneas eléctricas de media y alta tensión no presentan una distancia prudente con respecto a la obra poniendo así en riesgo la vida y seguridad de los trabajadores que se encuentren en la misma, así como el riesgo de dejar sin suministro eléctrico el circuito que lleva energía al sector hospitalario vecino.

FOTO 3
Detalle de líneas eléctricas

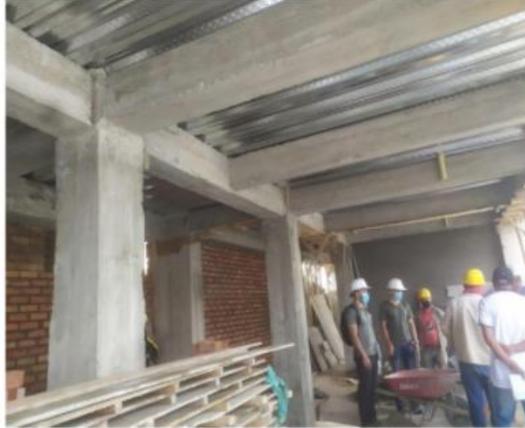
FOTO 4
Detalle de sistema de losa Steel Deck

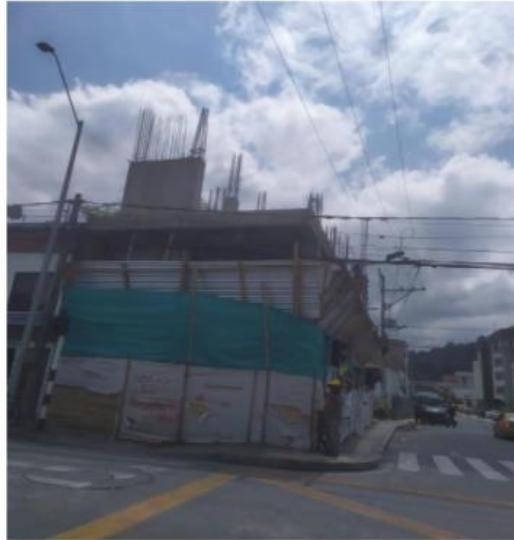
FOTO 6
Obra vista sobre Cra 6.

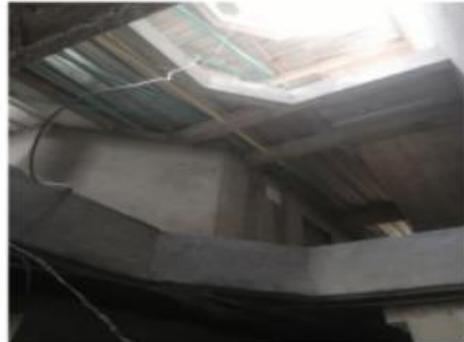
**FOTO 4**

Vista de vacío central y vacío posterior de edificio, donde también se puede observar la lámina colaborante (steel deck) de la losa de entrepiso.

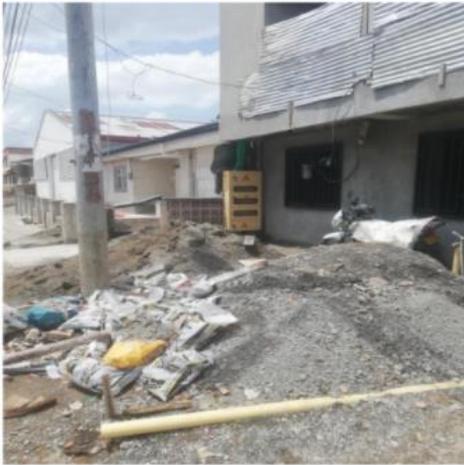
FOTO 6

Vista de material de construcción y residuos en andén peatonal perteneciente al espacio público.

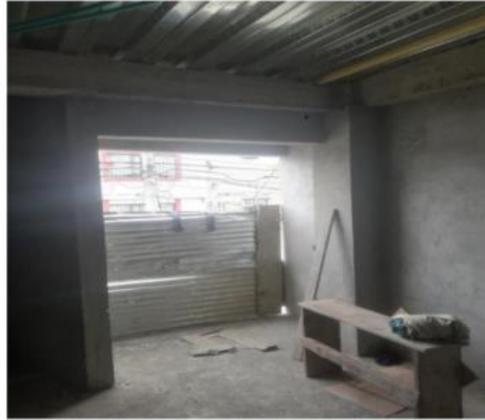
**FOTO 7**

Vista desde el tercer piso hacia la ventana que da visión a la vía pública y se puede notar la losa de lámina colaborante (Steel deck).

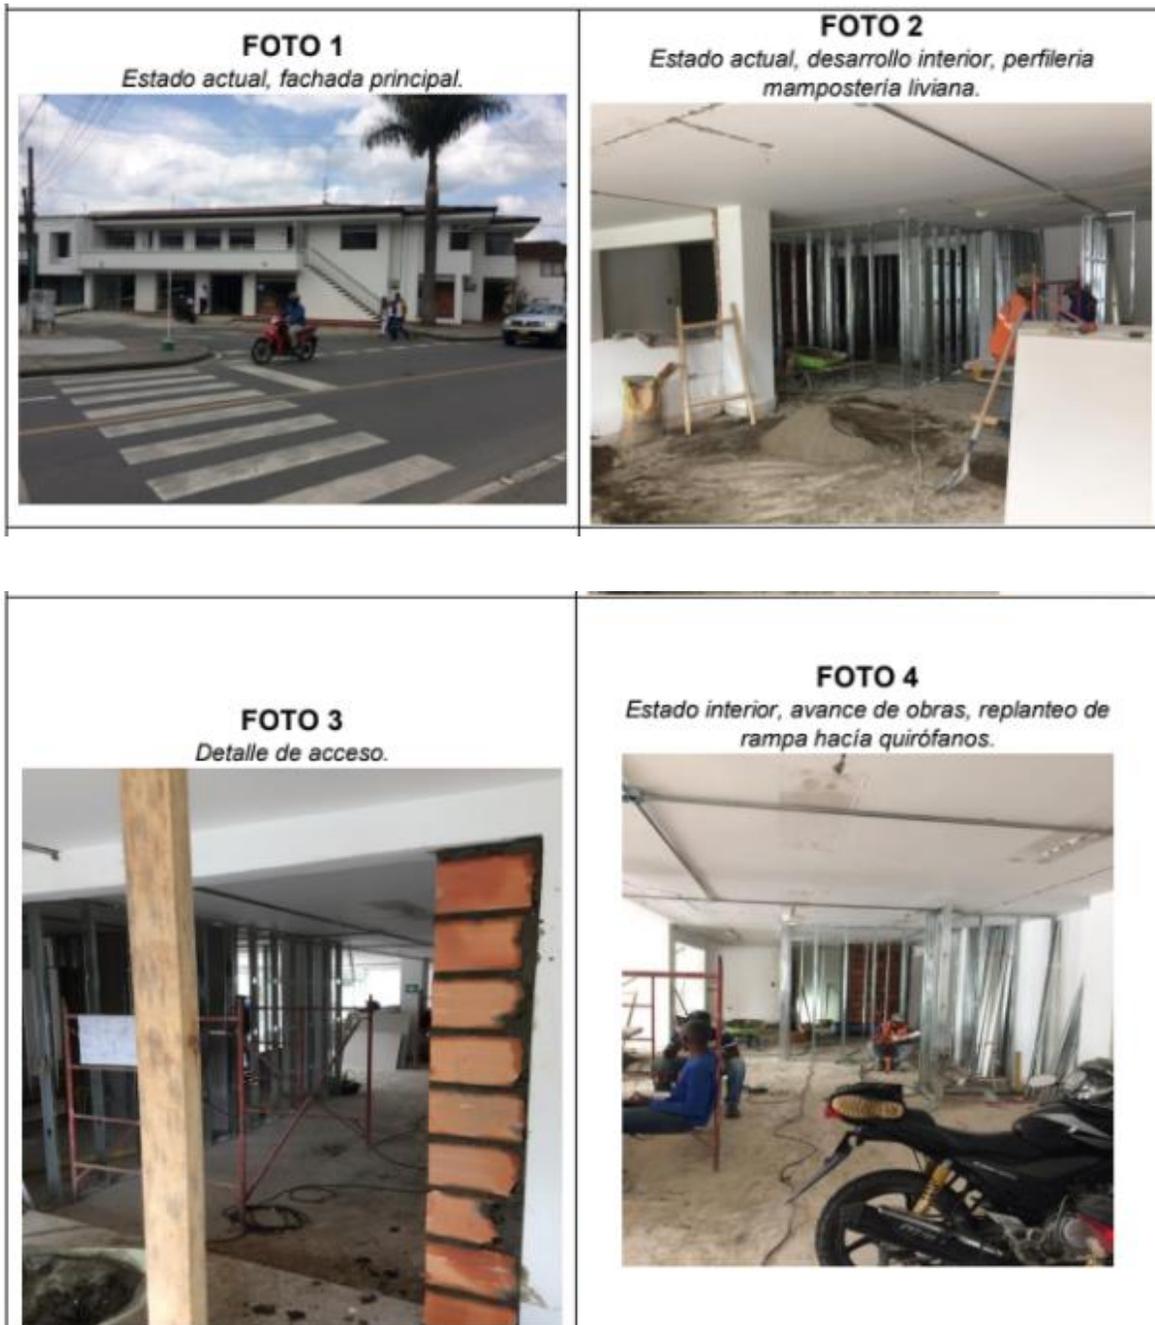
Imágenes 6.11 Estado actual obra sin licencia

Solicitud tramitada de oficio en predio ubicado sobre la Cra 9 A # 17N-47 del barrio Antonio Nariño, antigua sede administrativa ALCANOS. El inmueble se encuentra siendo intervenido en la totalidad de su primer piso, se puede apreciar trabajos de demolición de muros, pisos, y modificación de espacios internos, con el levantamiento de mamposterías confinadas y livianas, construcción en seco, además presenta cambio de uso. El proyecto en desarrollo no presenta licencia de construcción.

La intervención supera los 30 M2 autorizados como obra menor con un estimado de 180 M2.

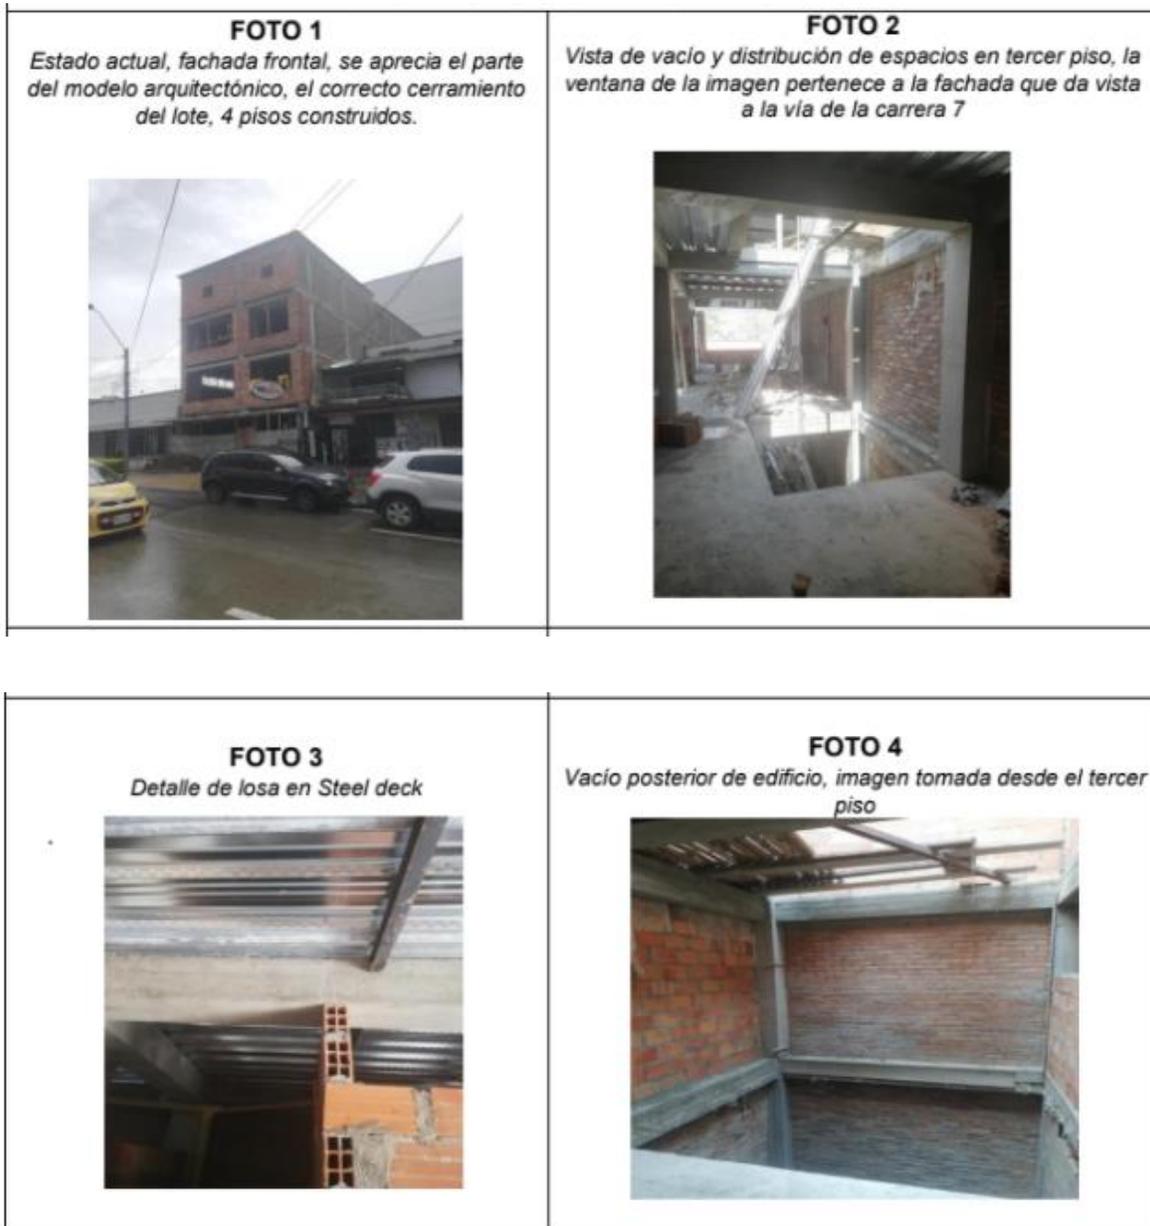
FOTO 5

Visualización de distribución de tercer piso y presencia de un cuarto piso con cubierta en teja de fibrocemento.

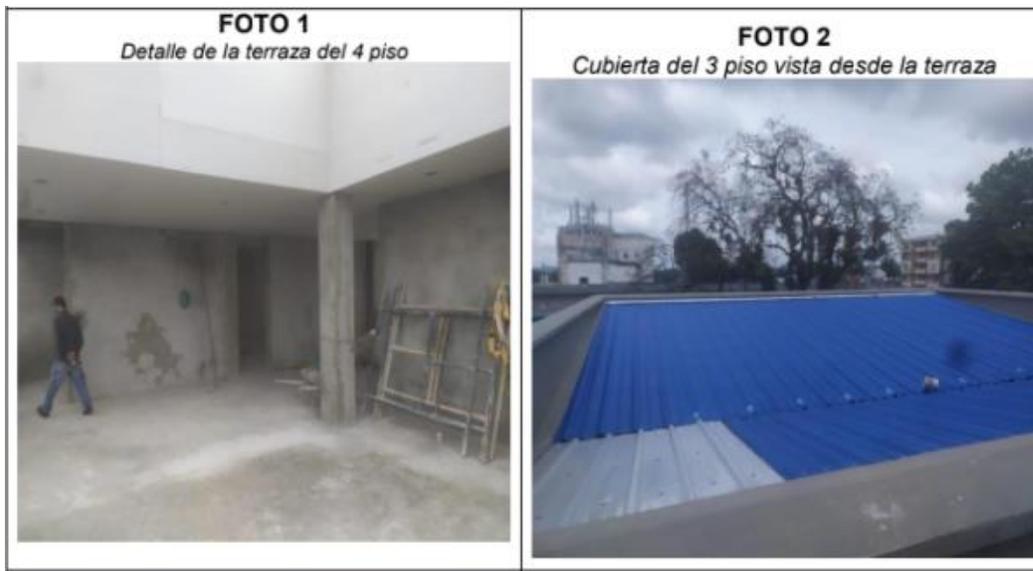
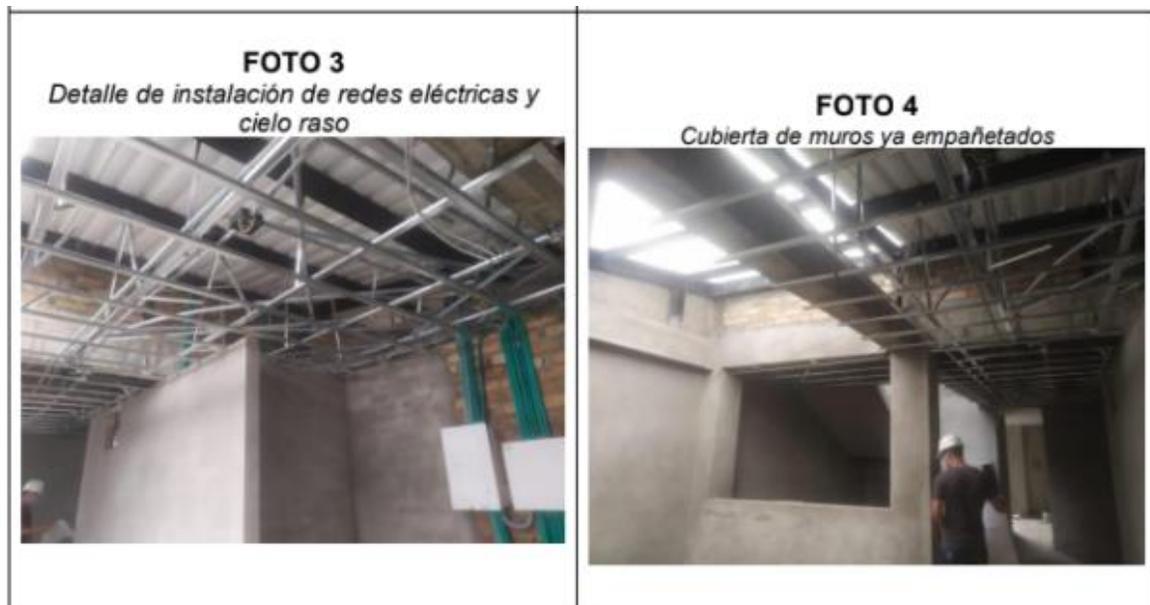
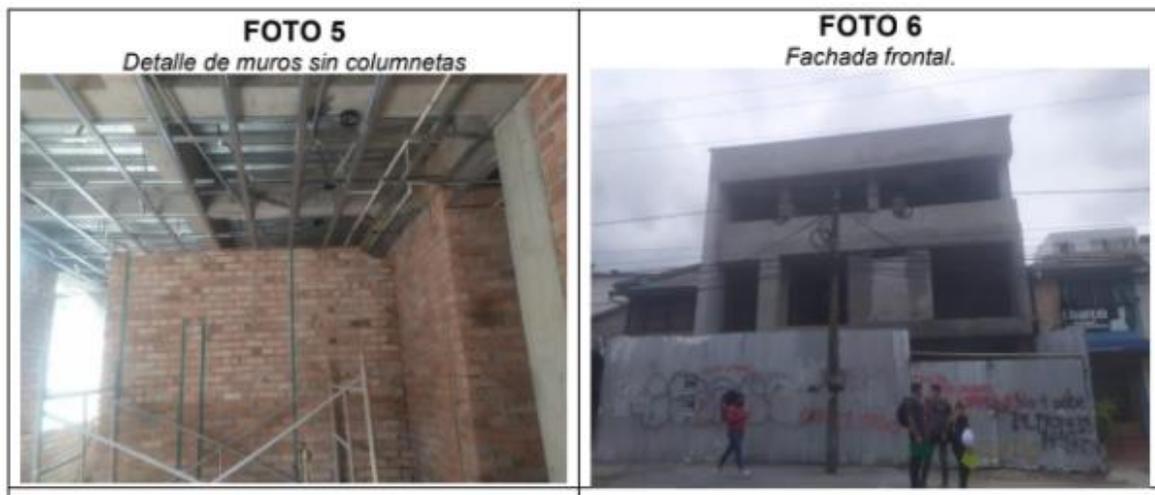
Imágenes 6.13 Estado actual obra con licencia 5494

La estructura presenta sistema de pórticos en concreto reforzado, con losas de entrepiso en Steel-deck, que coinciden con la planimetría aprobada por curaduría urbana, se encuentra terminada y actualmente se desarrollan trabajos en la instalación de redes eléctricas y sanitarias, empañetado y acabados, se estima un avance del 70% del total del proyecto. revisados los planos verificamos que la obra será utilizada para comercio y restaurante en el 1 piso y en el 2 y 3 serán habitaciones de un hostel. el 4 piso nivel sin licenciar, será utilizado como una terraza de servicios de apoyo para el hostel con 105.2 m2 (verificar área) área total de losa fundida.

Se evidenció que los elementos no estructurales no están de acuerdo a los planos (muros no contaban con columnetas), el arquitecto manifiesta frente a la observación, que no se hicieron columnetas porque estas se anclan directamente al pórtico.

Se verificó también las medidas de aislamiento con el vecino colindante, paramentos y espacio público donde todo cumplía con los estipulado en planos aprobados.

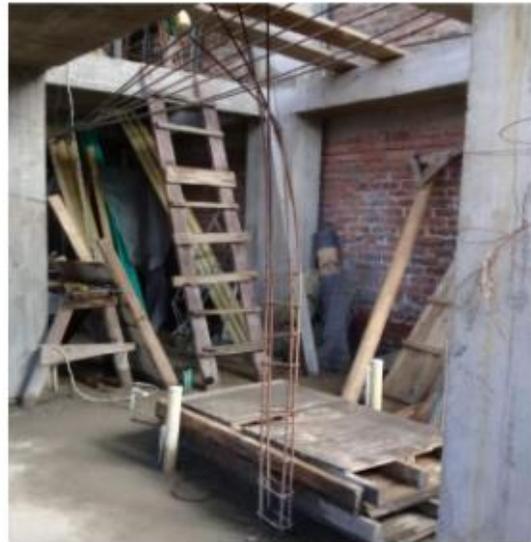
**FOTO 5**
Deriva estructurales

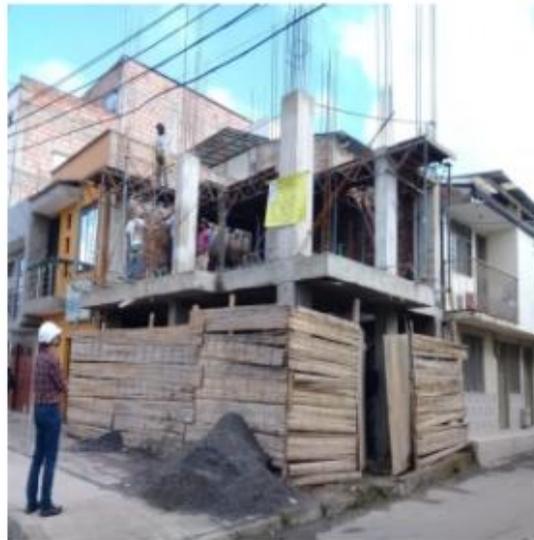
**FOTO 6**
Estado actual obra, fachadas frontal y lateral.

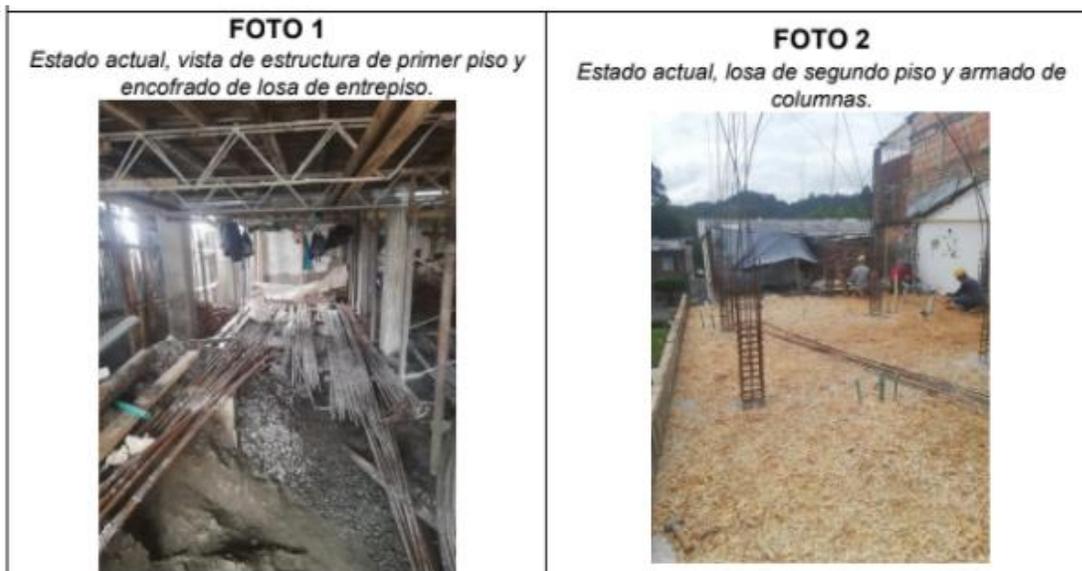
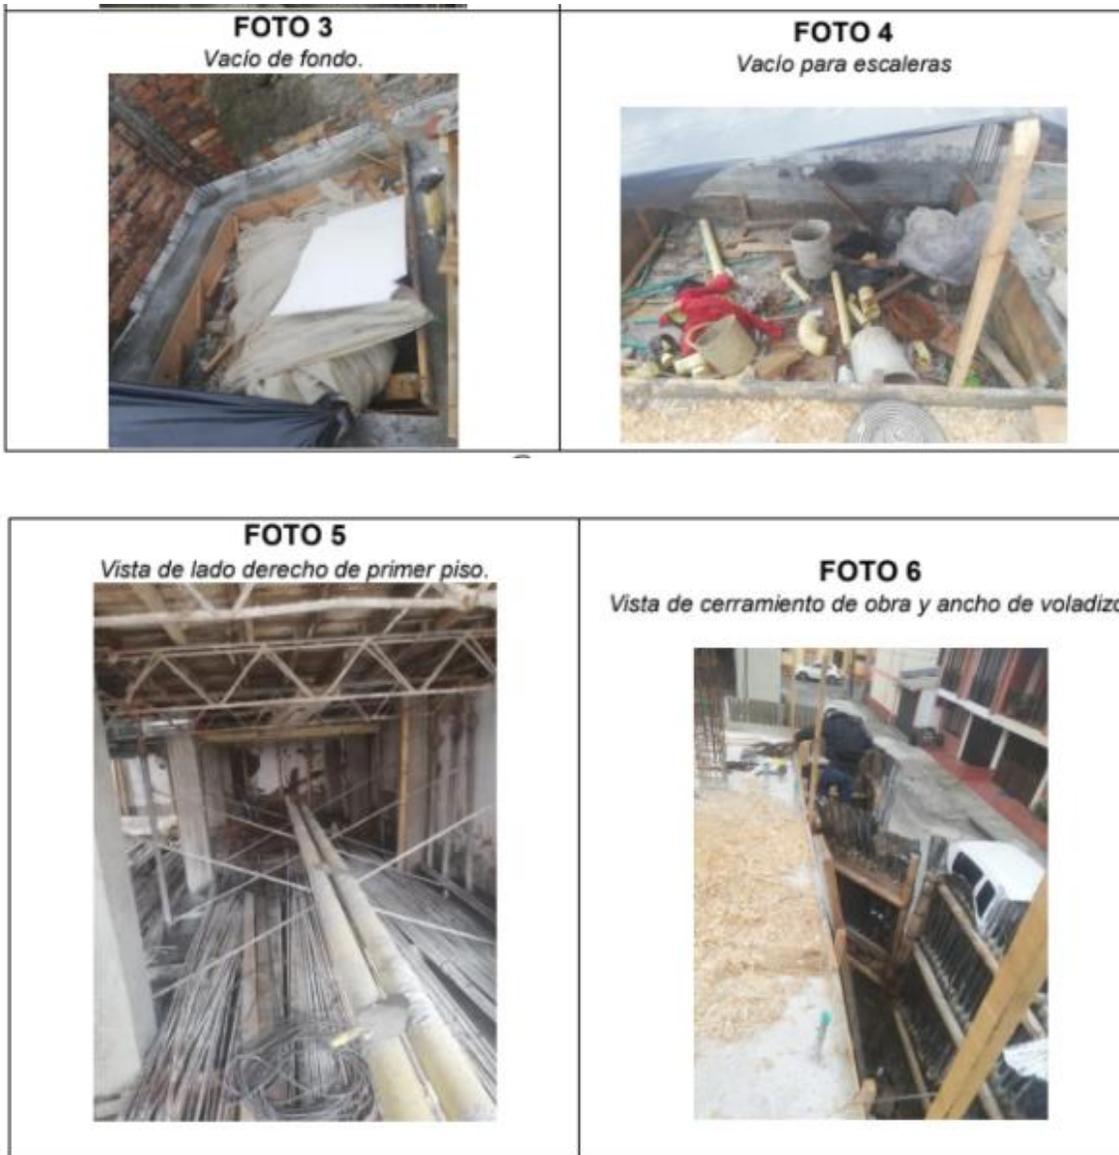
Imágenes 6.15 Estado actual obra con licencia 5567

Solicitud tramitada de oficio a una construcción ubicada en la carrera 4D # 19 AN-27 del barrio La Estancia. Presenta licencia de construcción con N° 5567 expedida en Curaduría Urbana N°2 que aprueba la construcción de 3 pisos con 3 unidades de vivienda, en modalidad de demolición y obra nueva. Sistema estructural en pórticos de concreto reforzado con losas de entrepiso aligerada con casetón, muros de confinamiento en ladrillo común. Hasta el momento de la visita se ha intervenido el 30% de la estructura. Se cumple con licencia, planimetría estructural y arquitectónica, se cumplen derivas estructurales y no se afectan predios colindantes. No se afecta la integridad del transeúnte además de respetar el espacio público.

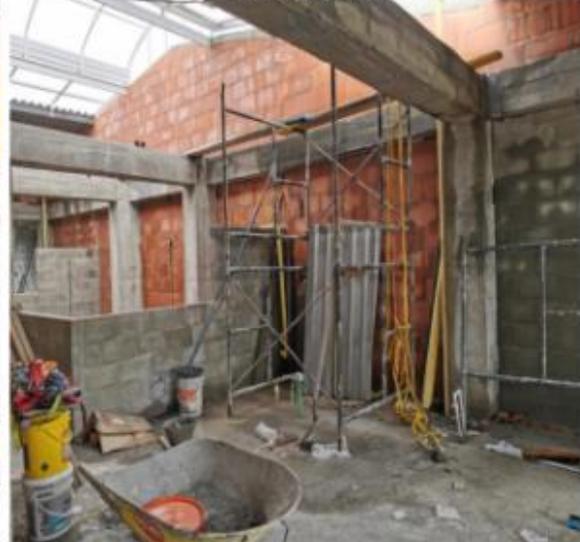
FOTO 3
Detalle de losa en Steel deck.

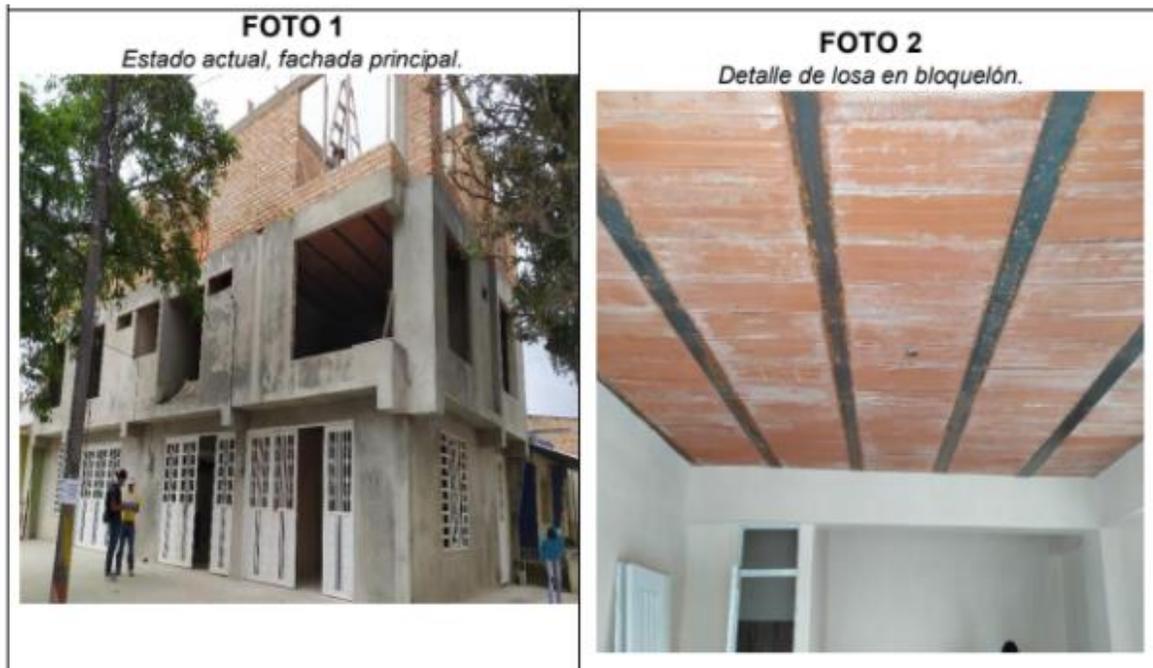
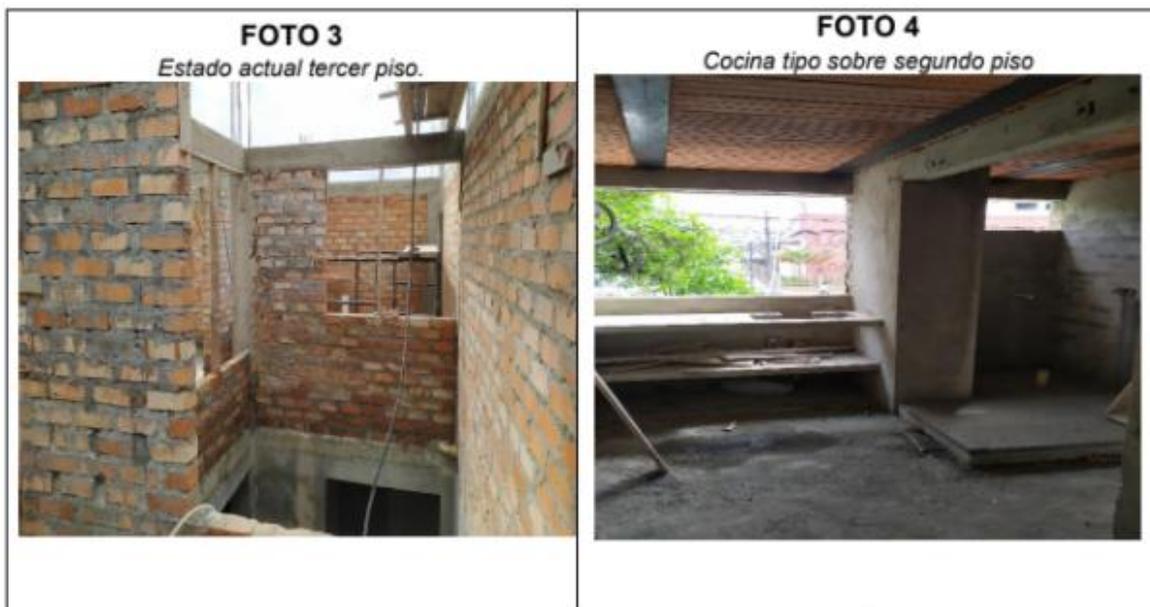
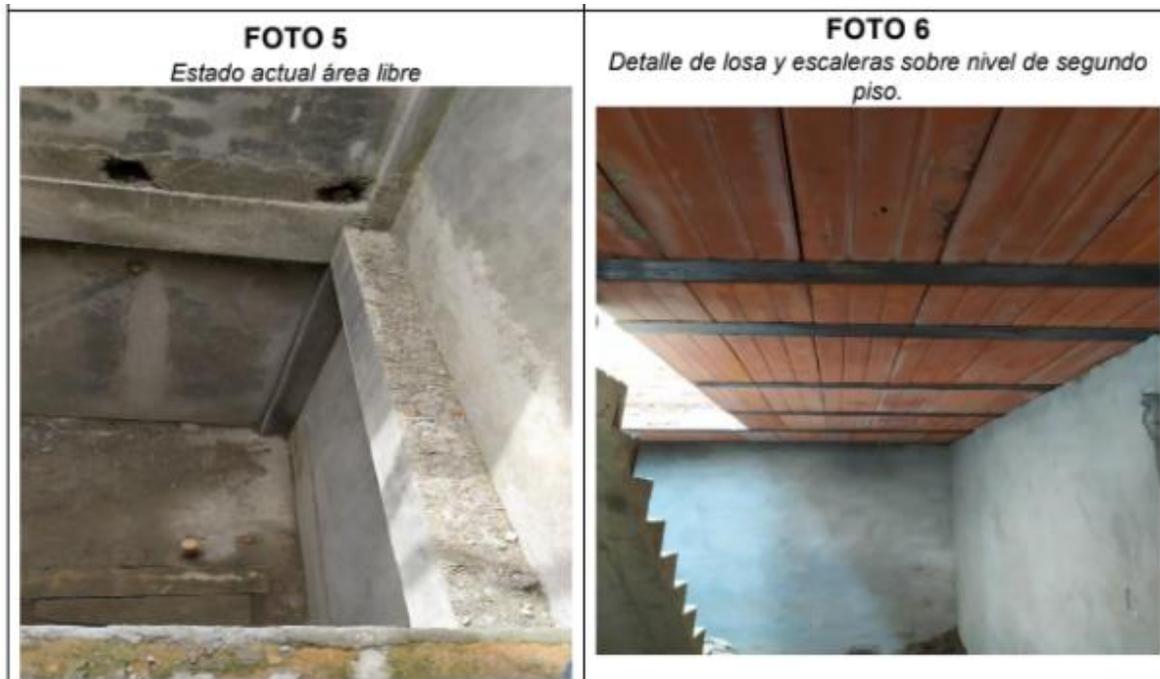
Imágenes 6.17 Estado actual obra con licencia 190011190540

El sistema estructural usado de losas de entrepiso se mantuvo en toda la obra, se utilizó sistema en bloquelón (viguetas metálicas y aligeramiento en bloque de arcilla). Es importante indicar que en el momento de la visita no se encontraban las planimetrías aprobadas por curaduría por lo que no fue posible corroborar lo ejecutado frente a lo aportado por Curaduría Urbana. Se estima un avance del 65 % de ejecución total del proyecto.

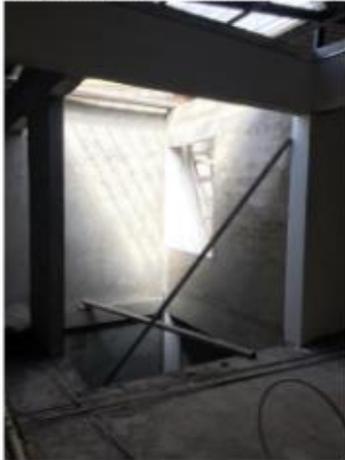
**FOTO 5**

Instalación gradas en estructura metálica.

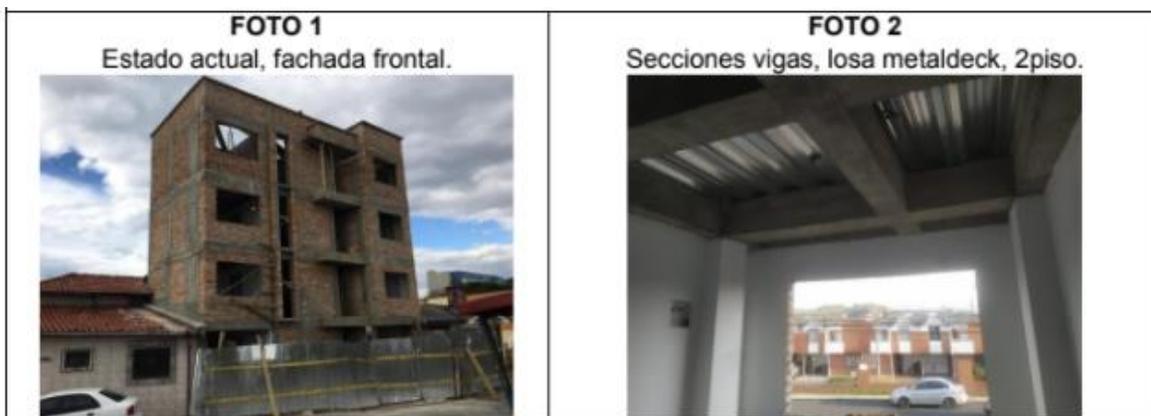
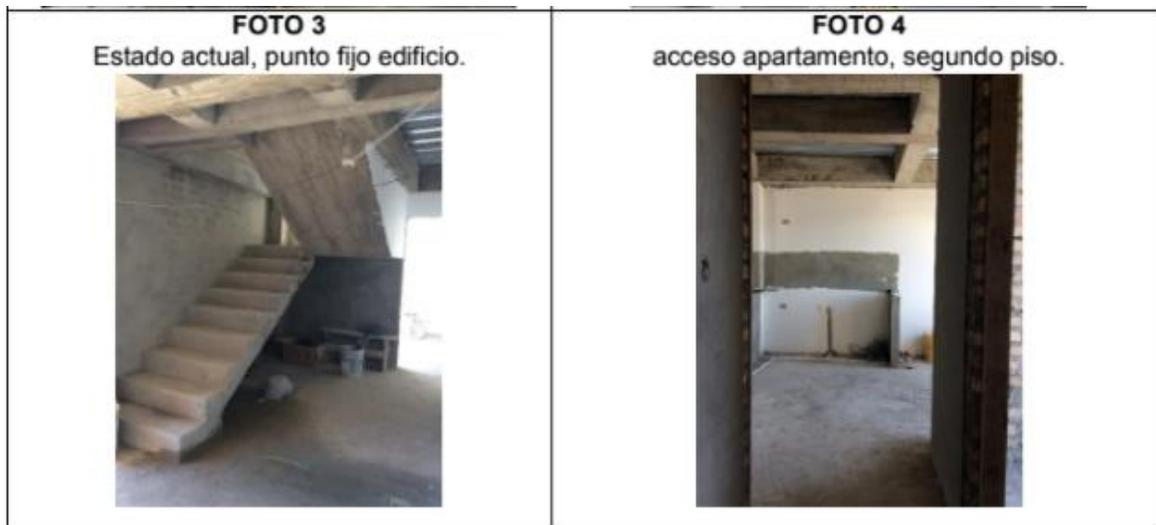
Imágenes 6.19 Estado actual obra con licencia 6632

Una vez en sitio, el propietario autoriza ingreso a obra, se presenta licencia y planimetrías aprobadas por curaduría urbana N° 2, con las cuales se procede al recorrido en construcción, se logra verificar concordancia entre planos y desarrollo de obras, se respetan diseños arquitectónicos, tanto en planta como en fachada, así mismo sus áreas y sus índices de ocupación y construcción. La estructura de la edificación pudo ser verificada según lo aprobado por curaduría y esta responde a los diseños, las secciones en columnas y en vigas fue respetada al igual que el sistema de losas. El único hallazgo importante encontrado, hace referencia a las derivas que según la NSR-10 hay que dejar con respecto a las edificaciones colindantes, teniendo como relación para este caso del 1% de la altura total de la nueva edificación.

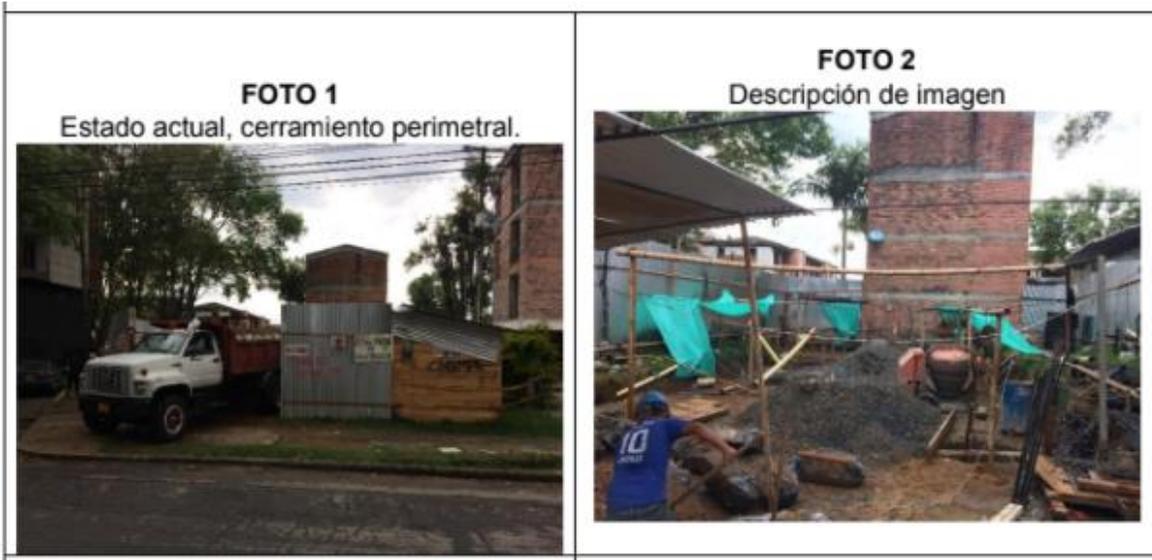
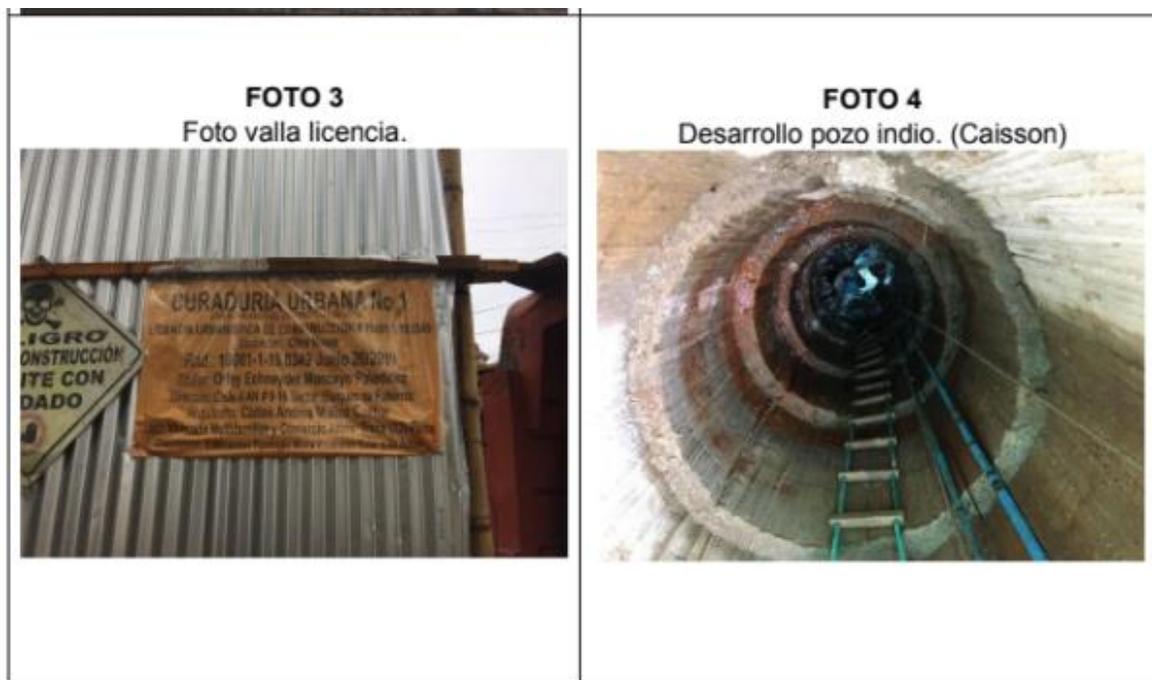
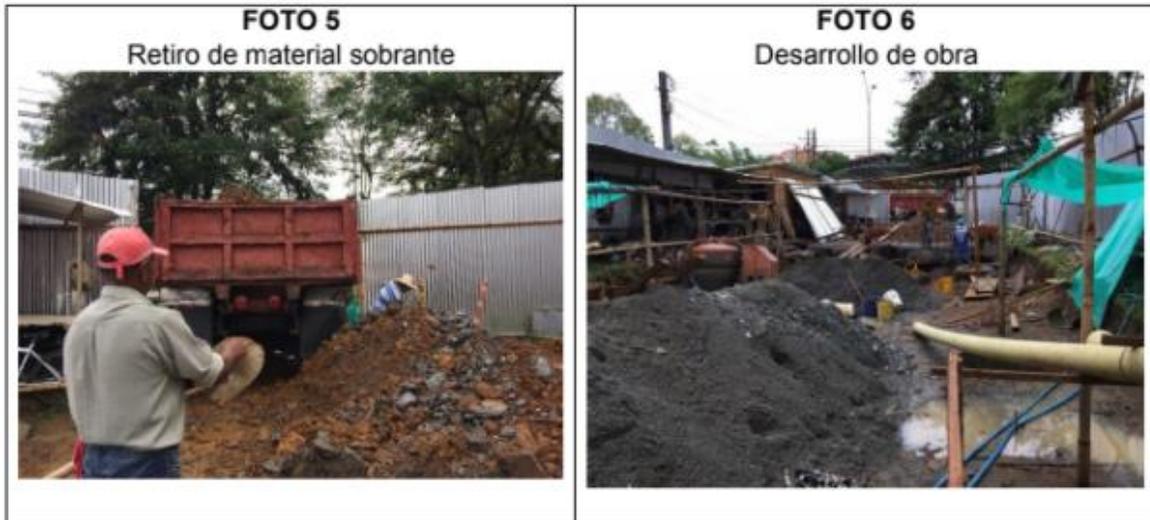
Imágenes 6.20 Estado actual obra con licencia 190011190349

Sin embargo, analizando el proyecto, nuestro equipo se percata de que hay (24) veinticuatro unidades de vivienda (Apartamentos de 3 y 4 alcobas) entre el piso 2 y el 13, más área comercial en 1er piso. Es sorprendente que esta edificación no cuente con parqueaderos para dichas unidades cuando en el acuerdo 06 de 2002, hace referencia lo siguiente:

Está claro que este proyecto debe contar con parqueaderos, de lo contrario el sector inmediato se verá afectado, lo que llevará a colapsar la circulación y tránsito normal de los vehículos que se desplacen sobre la calle 4AN. Por el área de los apartamentos se presume que la capacidad adquisitiva de las personas que habitarán, cuando menos tendrán un vehículo por unidad de vivienda. Lo que sugiere un estudio sobre el proyecto y sus unidades de vivienda, dado que el sector se encuentra completamente consolidado y no hay espacio para un parqueadero con la capacidad que lo requiere dicho proyecto.
