AUXILIAR DE INGENIERÍA PARA LA INSPECCIÓN DE EDIFICACIONES EN
DESARROLLO, DE ACUERDO A LAS LICENCIAS APROBADAS EN LAS
CURADURIAS URBANAS DE POPAYÁN-CAUCA.

UNIVERSIDAD DEL CAUCA
FACULTAD DE INGENIERÍA CIVIL
PROGRAMA DE INGENIERÍA CIVIL
POPAYÁN
2022

INFORME FINAL DE LA PRÁCTICA PROFESIONAL PARA OPTAR POR EL TITULO
DE INGENIERA CIVIL

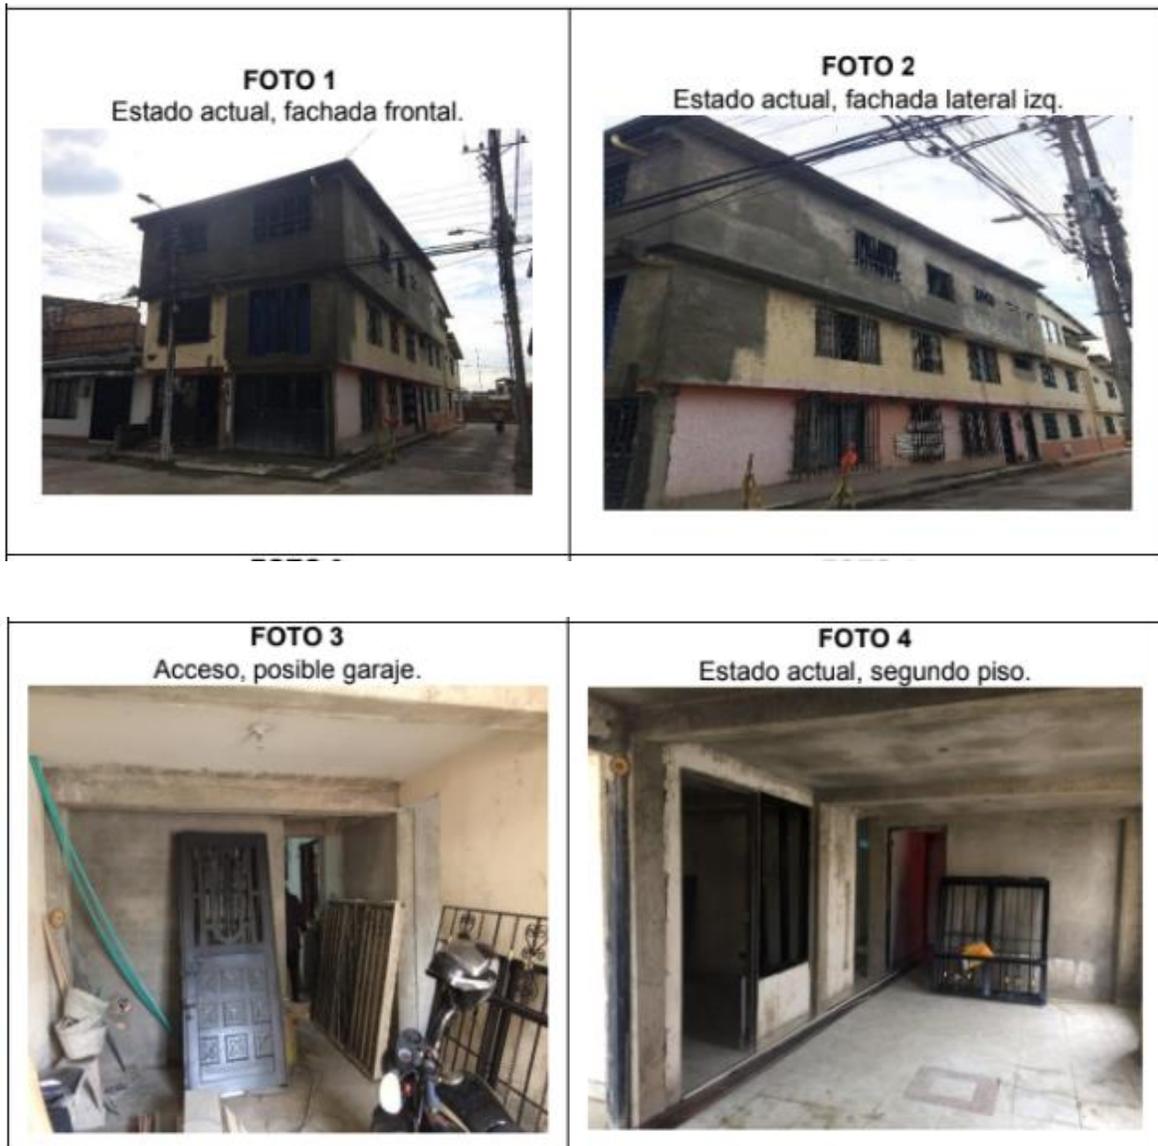
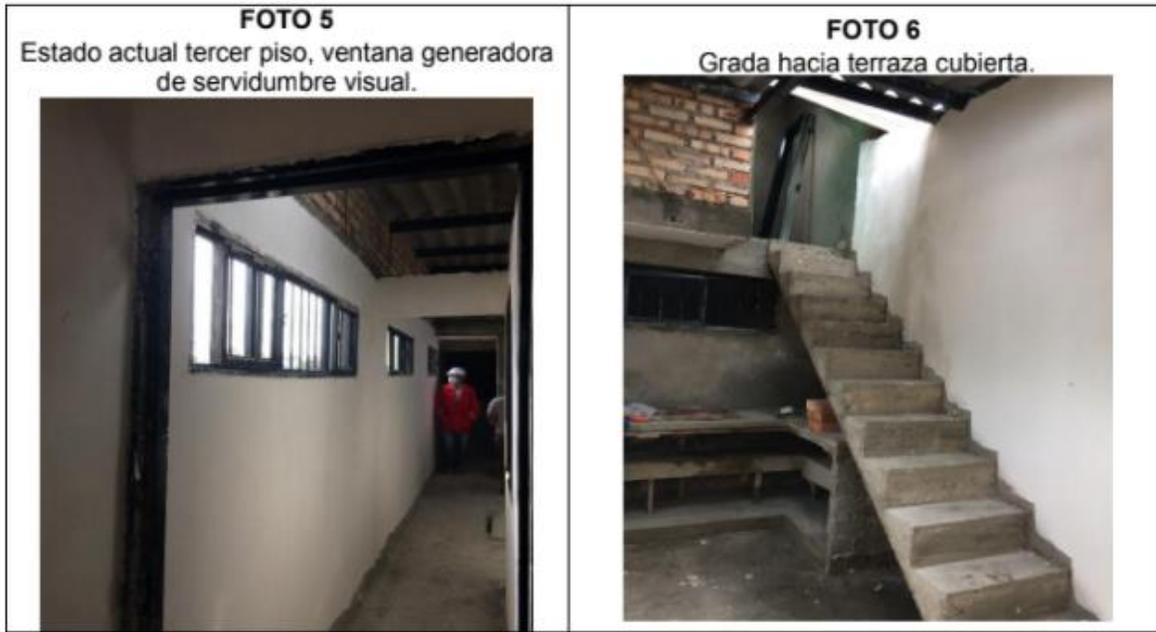
Imágenes 6.21 Estado actual obra sin licencia

Una vez en sitio, es evidente el desarrollo de una obra, pues su fachada frontal y lateral derecha presentan pañetes recientes, asimismo la instalación de nueva ventanearía en forja, y algunos sobrantes de material en acera, junto al acceso, en lo que se supone será un garaje.

Iniciando el recorrido en obra, observamos de entrada los reforzamientos estructurales realizados en primer piso para garantizar estabilidad de edificación y soporte para la nueva losa en tercer piso. También se observan demoliciones y modificación de distribución original en este nivel. En el segundo piso, notamos demolición de un muro, que conformaría un balcón sobre fachada frontal, igualmente observamos reforzamiento estructural. Ya en un tercer nivel, vale la pena aclarar que el predio según el encargado,

ya contaba con una losa en el tercer piso, elemento que se amplió en esta intervención con 65 m² aproximadamente. En este nivel nos encontramos con obra en fase de estucos sobre muros, cubiertas y correas metálicas a la vista, pisos sin mortero de nivelación. En un siguiente nivel, encontramos lo que sería una terraza cubierta, que serviría como patio de ropas con área de 16 m².

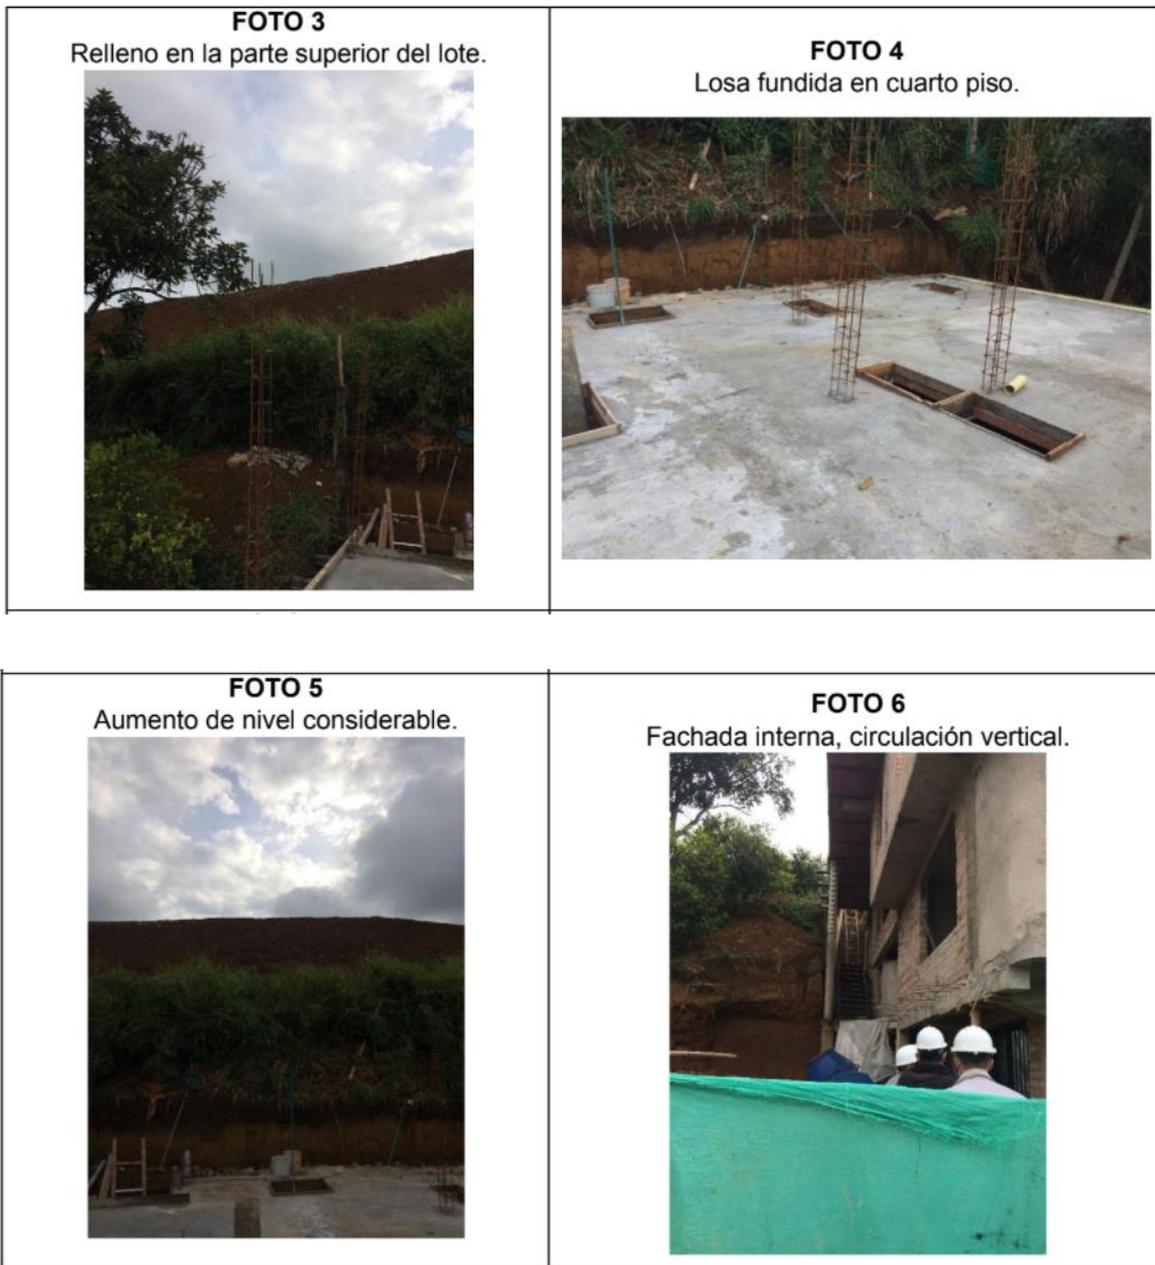
Imágenes 6.22 Estado actual obra sin licencia

Iniciamos recorrido en obra, y observamos en primer piso trabajos de reforzamiento estructural, también evidenciamos algunos trabajos de acabados como el cambio de piso en lo que será un local comercial. En el segundo y tercer piso el panorama es el mismo, trabajos de reforzamiento estructural para soportar la nueva losa del cuarto piso. En el último nivel ya se encuentra la losa en bloquelon fundida en su totalidad, 85 m², asimismo observamos columnas enrasadas y a la espera de ser fundidas. El lote tal y como lo menciona la queja tiene una pendiente considerable, pero adicional a esto, en el predio vecino, es decir sobre la parte alta se encuentran realizado obras de urbanismo y relleno, se evidencia una gran cantidad tierra amarilla, con lo cual se alteró el nivel real de la topografía, situación que podría ocasionar deslizamientos en la zona.

No se evidencia la invasión a espacio público, así como tampoco la presencia de materiales en la vía o andenes que puedan ser causantes de accidentes a peatones o vehículos.

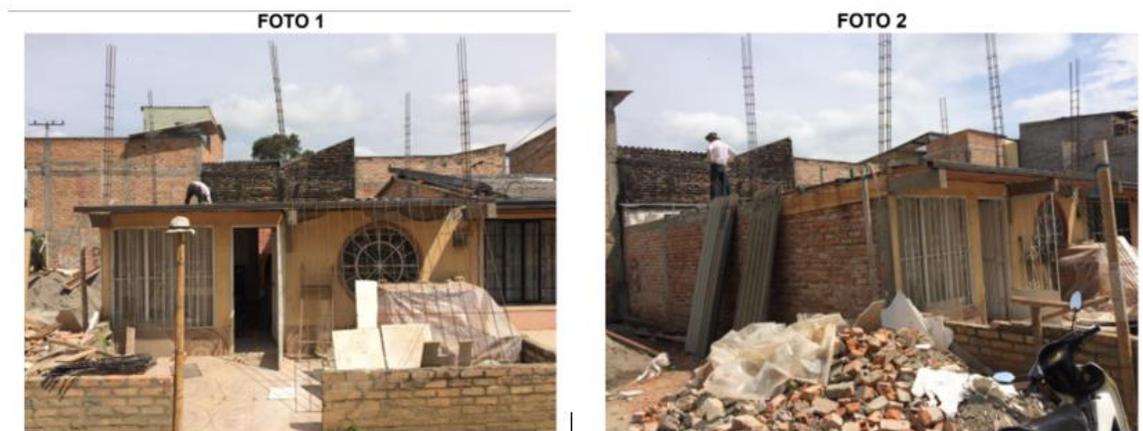
FOTO 3

Antejardín obstruye el tránsito del peatón. Problemática no solo de este predio, sino del sector en general.

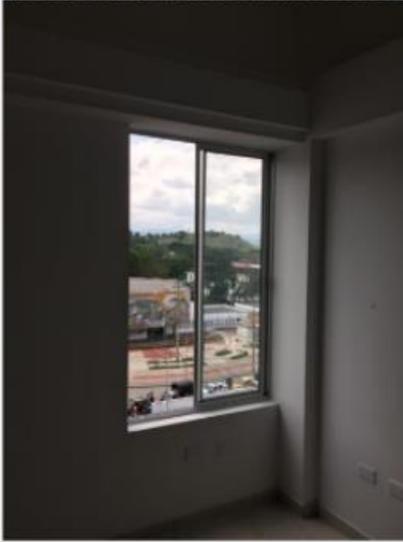
**FOTO 4**

Estado interior, avance de obras sexto piso, apartaestudio ubicado sobre fachada frontal.

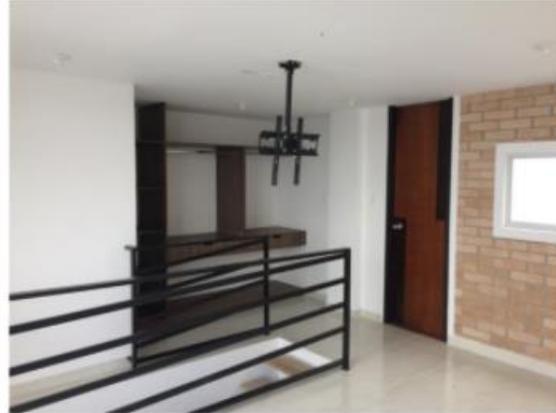
**FOTO 5**

Servidumbre visual, culata izquierda.

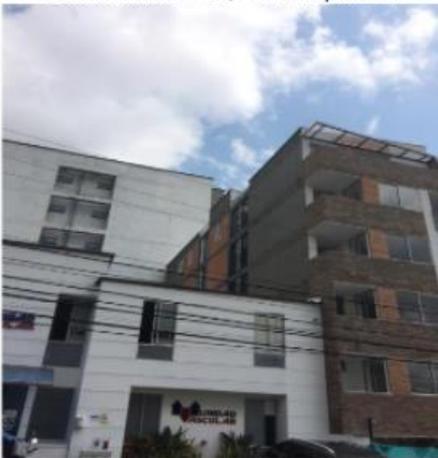
**FOTO 6**

Servidumbre visual, culata derecha.

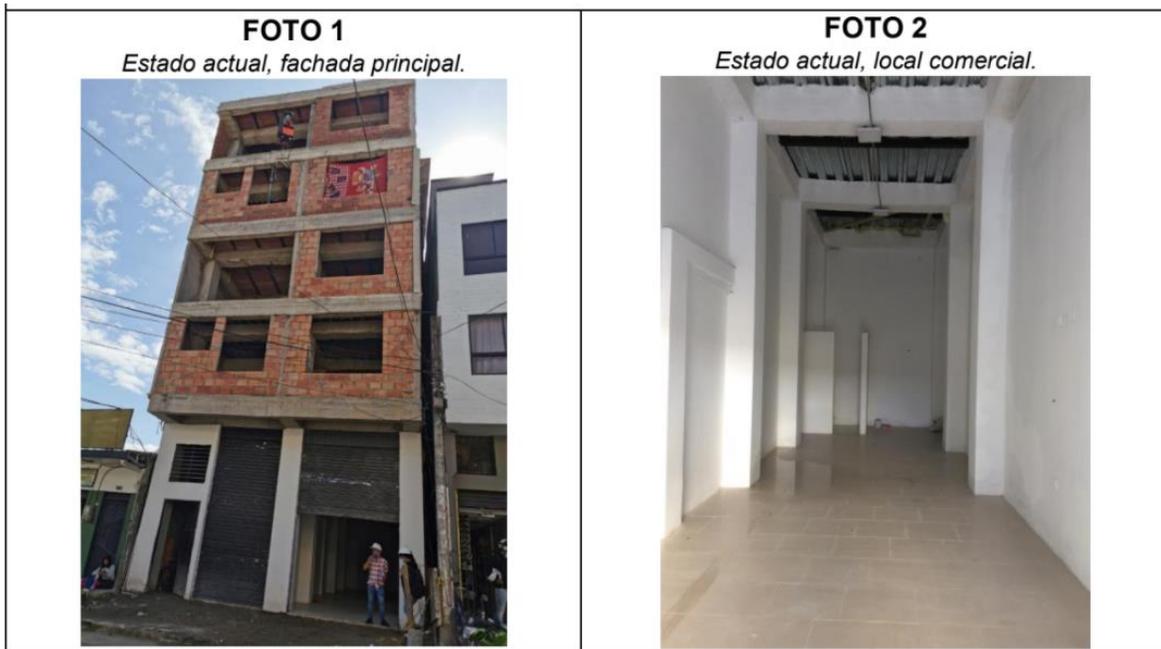
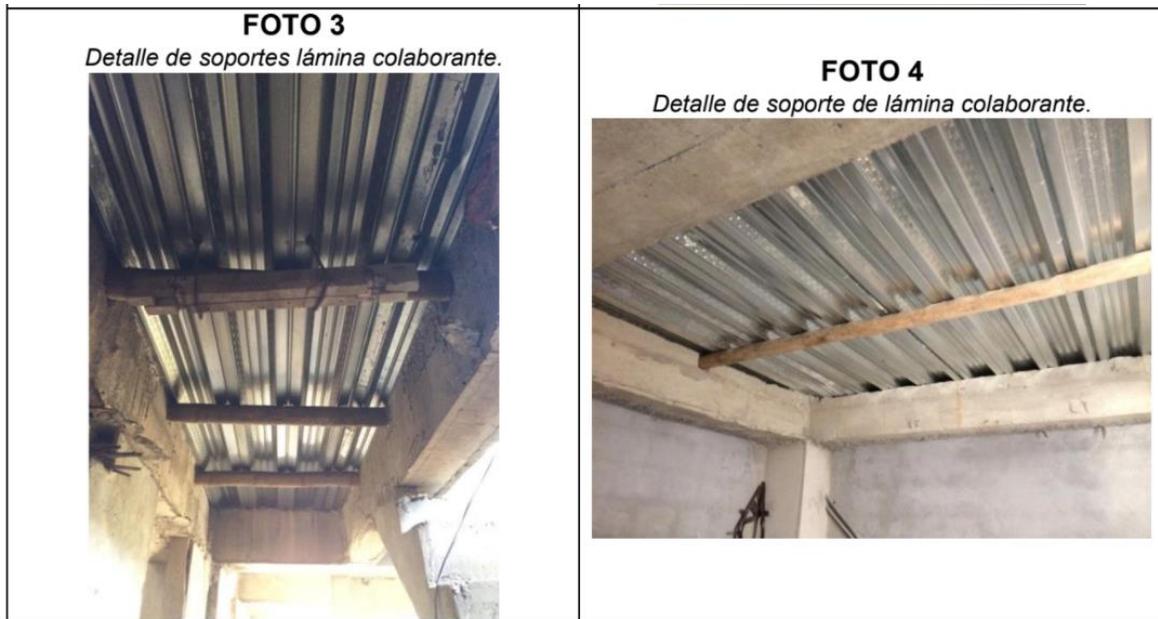
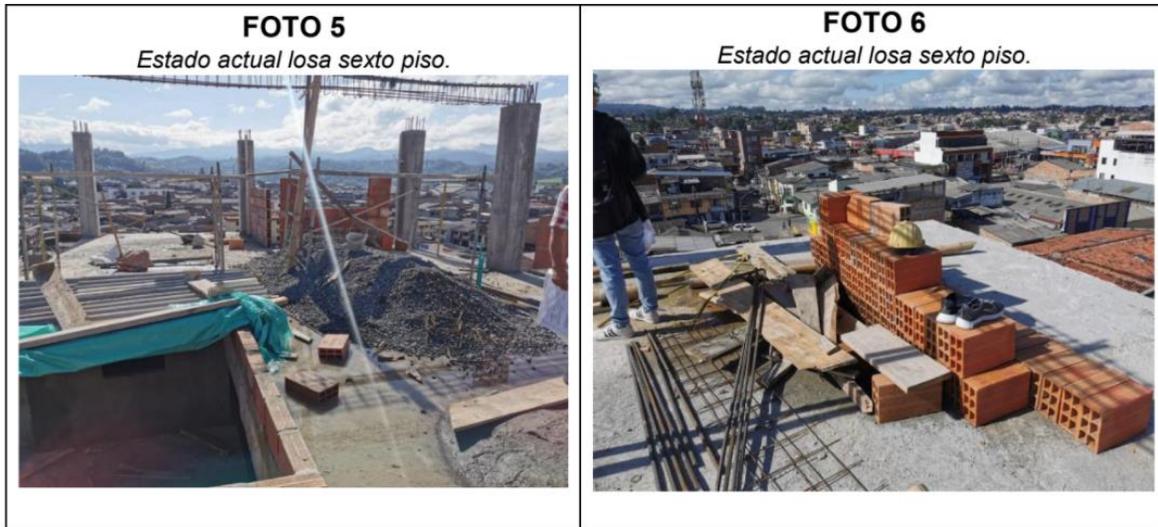
Imágenes 6.25 Estado actual obra con licencia 6803

Solicitud tramitada de oficio en predio ubicado sobre la CARRERA 16 # 2-46 del barrio CADILLAL. Presenta licencia de construcción con N° 6803, en modalidad de OBRA NUEVA, expedida por Curaduría Urbana N° 2, con permiso para 5 pisos, con estructura de pórticos y losas de entrepiso en Steel deck (lámina colaborante), proyecto con área total construida de 450,60 m², El sistema estructural aprobado de losas de entrepiso solo se mantuvo en el tercer nivel, desde el cuarto hasta la losa del sexto piso, se utilizó sistema en bloquelón (viguetas metálicas y aligeramiento en bloque de arcilla). Es importante indicar que este último nivel no está licenciado, servirá como terraza según encargado de obra, con área de losa fundida sin licencia de 90,90 M², se sugiere inicie cuanto antes con la actualización de la modificación a la licencia. Por otra parte, es preocupante la manera en que ha sido soportada la losa en Steel Deck del tercer piso, en donde según planos estructurales aprobados figuraban perlines metálicos y estos fueron reemplazados por guaduas. Durante el recorrido en obra se pudo observar en algunos sectores como vigas y columnas, concretos de deficiente calidad, pues presentan hormiguo.

Sobre nivel del primer piso se evidencia un cambio en el local que fue aprobado por Curaduría Urbana, este ha sido dividido, y en este momento resultan dos unidades comerciales, asimismo, se puede evidenciar la exagerada deriva estructural dejada sobre su costado derecho, que a la altura del cuarto piso presenta una anomalía y se observa ampliación de baño según planimetrías, por su tamaño creemos que a futuro puede presentar problemas para el vecino colindante, creando humedades, se debe instalar un elemento protector (Solapa) que impida el paso del agua.
