**AUXILIAR PARA LA INSPECCIÓN DE EDIFICACIONES EN CONSTRUCCIÓN, DE  
ACUERDO A LAS LICENCIAS APROBADAS EN LAS CURADURÍAS URBANAS DE LA  
CIUDAD DE POPAYÁN**

**Autor:  
RICARDO ESTIBEN ORTEGA MONTILLA**

**UNIVERSIDAD DEL CAUCA  
FACULTAD DE INGENIERÍA CIVIL  
PROGRAMA DE INGENIERÍA CIVIL  
POPAYÁN-CAUCA  
2023**

**ANTEPROYECTO DE PRÁCTICA PARA OPTAR AL TÍTULO PROFESIONALDE INGENIERO  
CIVIL**

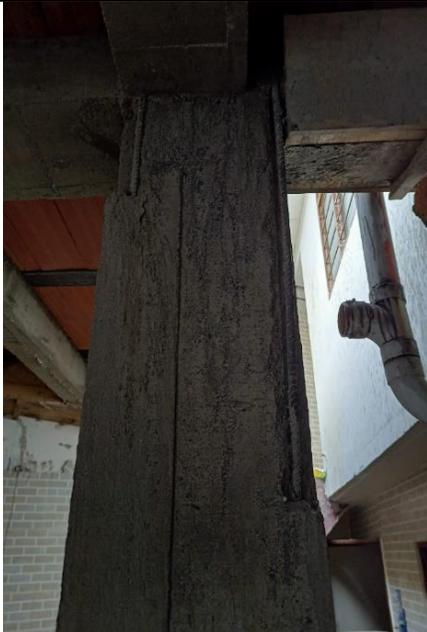
<p><i>Ilustración 8: Refuerzo longitudinal expuesto</i></p>	<p><i>Ilustración 9: Refuerzo longitudinal expuesto.</i></p>

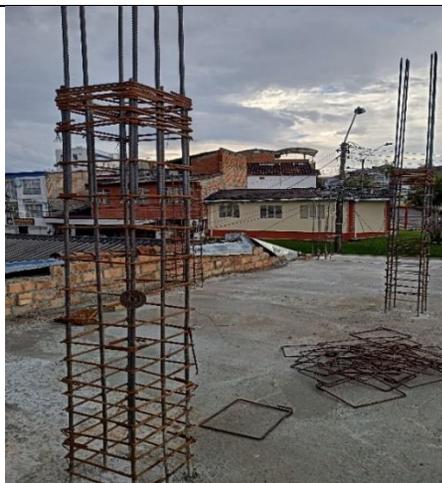
**Ilustración 10:** Estructura de estribos de columna #2.

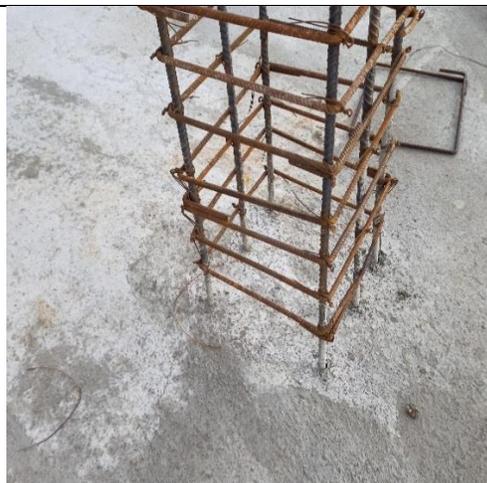
**Ilustración 11:** Estructura de estribos de columna #2.

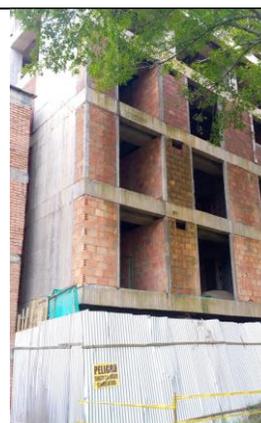
*Ilustración 21: Separación sísmica.*

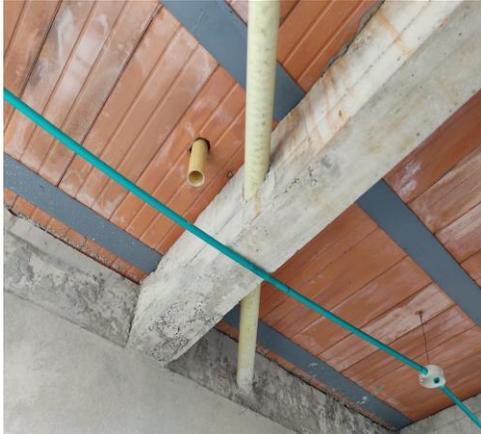
<p><i>Ilustración 26: Elementos estructurales tipo viga interrumpidos.</i></p>

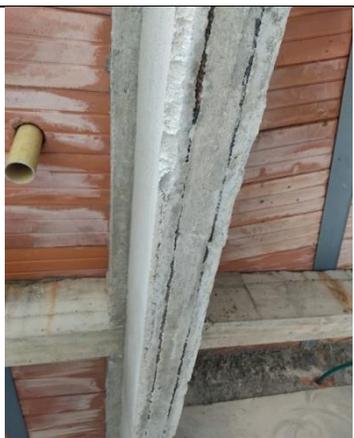
**Ilustración 27:** Acero de refuerzo longitudinal en viga, sin buen recubrimiento.

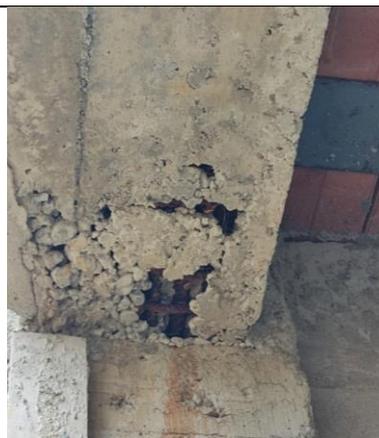
**Ilustración 28:** Acero de refuerzo longitudinal sin buen recubrimiento y mal vibrado en columna.

de diferentes tamaños; en los hormigueros que se puede observar, el acero de refuerzo estaria propiciando la corrosion y posteriormente debilitando el elemento. **(véase Ilustración 28).**

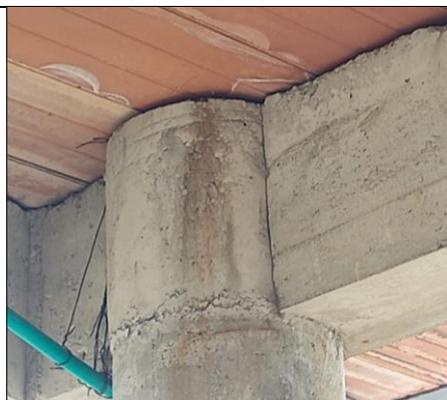
**Ilustración 29:** No hay conexión adecuada entre viga y columna.

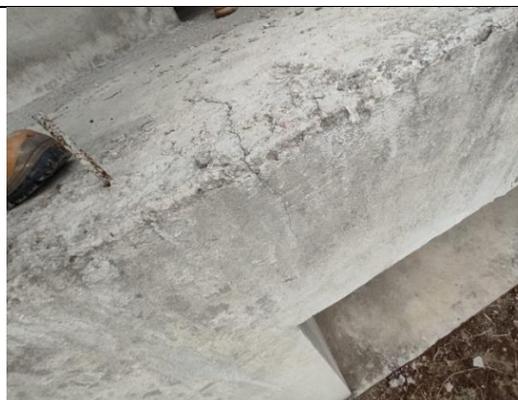
**Ilustración 30:** Fisura en elemento estructural tipo viga.

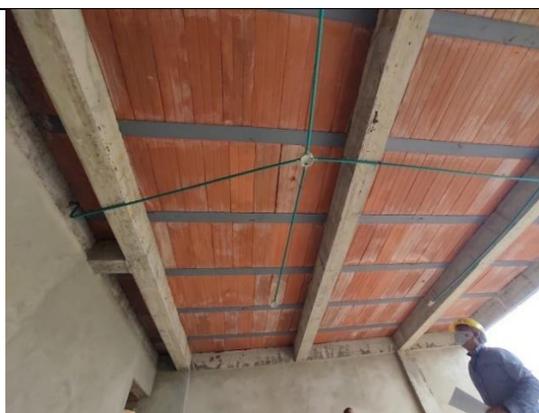
**Ilustración 31:** Elemento estructural tipo viga con dimensiones de luz grandes.

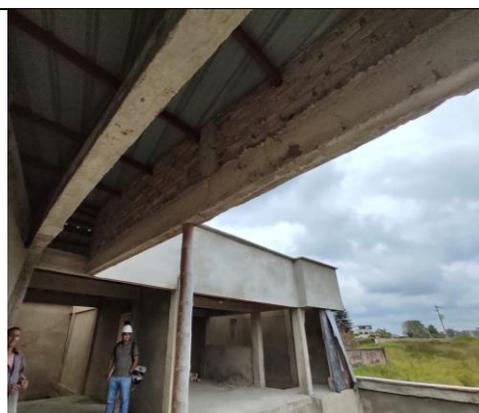
**Ilustración 32:** Elemento estructural tipo viga con dimensiones de luz grandes.

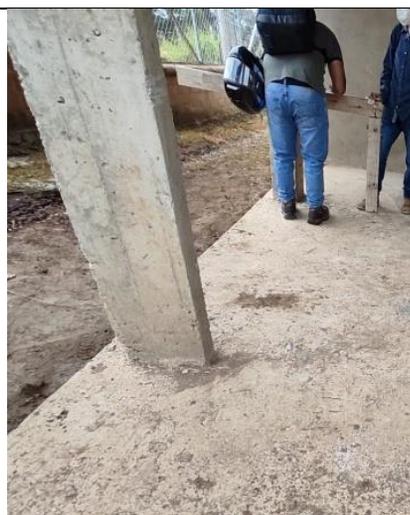
**Ilustración 34:** Elementos estructurales tipo columnas con dimensiones pequeñas.

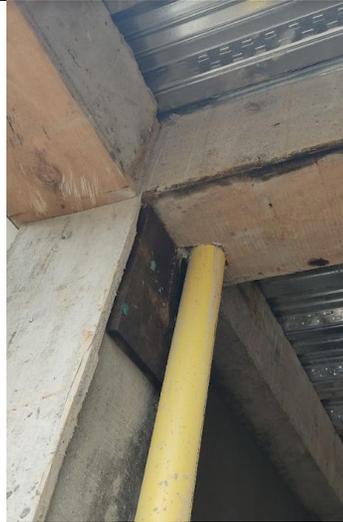
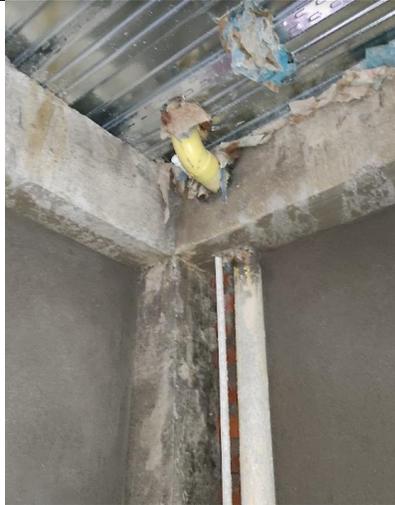
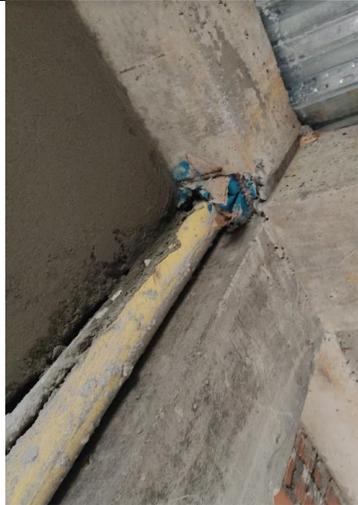
<p><i>Ilustración 38: Elementos estructurales tipo viga interrumpidos.</i></p>	<p><i>Ilustración 39: Elementos estructurales tipo viga interrumpidos.</i></p>	<p><i>Ilustración 40: Elementos estructurales tipo viga interrumpidos.</i></p>

- La norma NSR-10 en el apartado C.6.3.3, menciona que las tuberías que pasen a través de vigas, no deben debilitar significativamente estos elementos, teniendo en cuenta que en la construcción existen estas interrupciones con tuberías de diámetro mayor a 2”, el requisito anteriormente mencionado no se cumpliría y estaría afectando negativamente el elemento estructural. **(véase Error! Reference source not found., Error! Reference source not found. e Error! Reference source not found.)**.

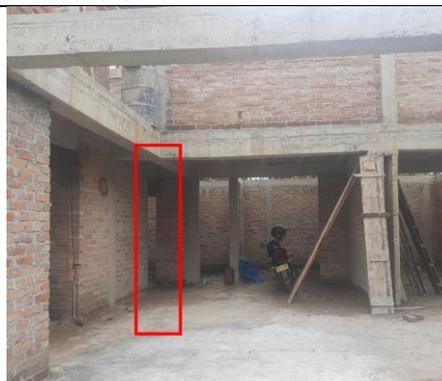
**Ilustración 46:** Elemento estructural tipo columna puesta en otra ubicación.

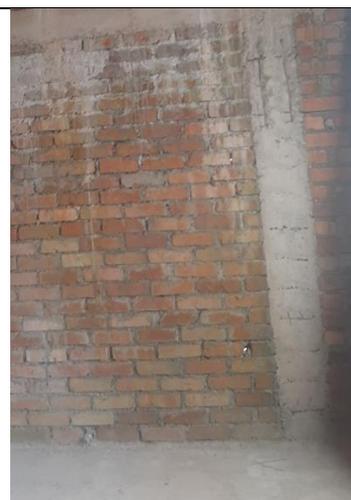
**Ilustración 48:** Sistema estructural no separados con elementos no estructurales.

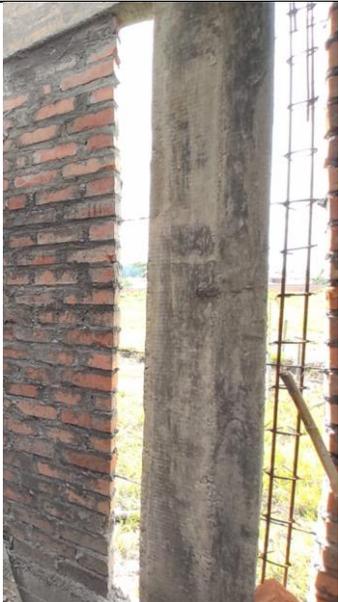
<p><i>Ilustración 52: Dilatación de muros no estructurales.</i></p>

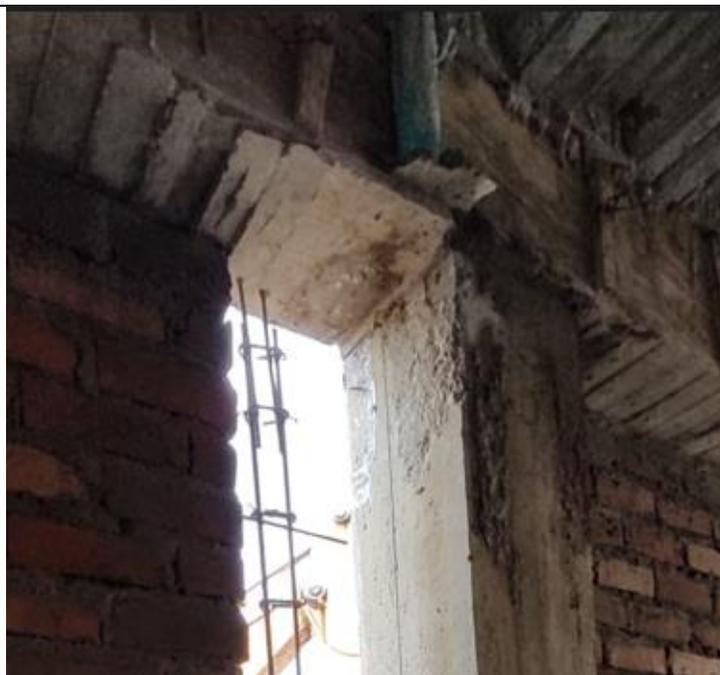
*Ilustración 54: Sección estructurales apropiadas para zona de alta sismicidad.*

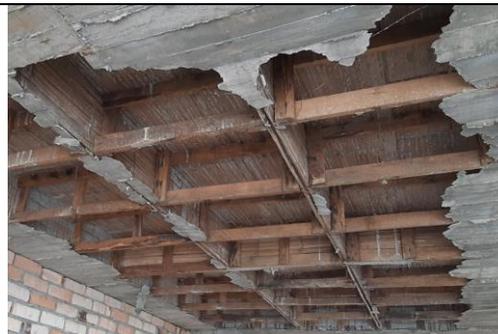
*Ilustración 60: No se respetan dimensiones de nervios.*

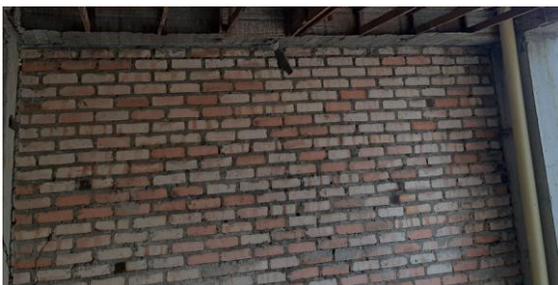
*Ilustración 61: No hay dilatación sísmica de muros no estructurales.*

- La NSR-10 en el apartado A.9.4-(a), menciona que, en las estructuras tipo pórticos, las columnas y vigas deben tener una separación respecto a los elementos no estructurales, con el fin de que esta no se vea afectada en la ocurrencia de un sismo, en construcción se observó que no se cumple con este requisito. **(véase Ilustración 61).**

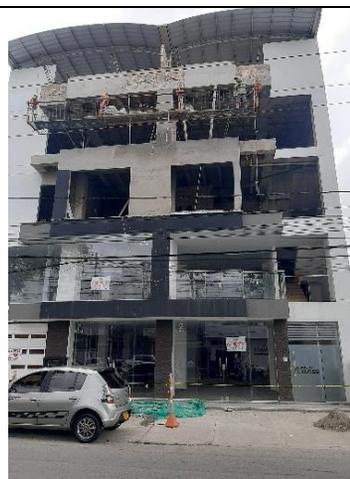
*Ilustración 62: Estructura con un piso adicional a lo establecido en planos.*

- Al observar los planos estructurales se observó que la edificación está diseñada con dimensiones de los elementos estructurales para una altura de 4 pisos, en obra se observa que se han construido 5 pisos aumentando uno por encima de los diseñado, esto podría sobrecargar la estructura debido a que no podrían estar considerados en los planos estructurales. **(véase Ilustración 62).**

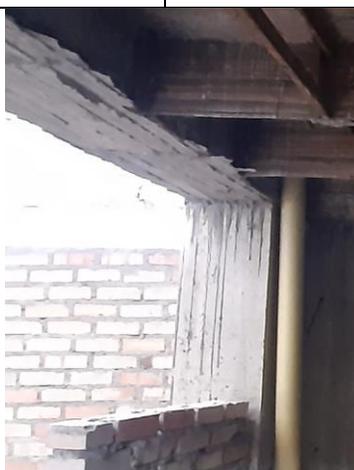
*Ilustración 63: Secciones estructurales mayores a las secciones mínimas establecidas por la Norma.*

- Las secciones estructurales vigas y columnas diseñadas para porticos son mayores a la seccion minima para zona de alta sismicidad, siendo esta seccion minima de por lo menos 0.09m<sup>2</sup> para elementos sometidos a carga axial y flexion según el requisito C.21.6.1.1. **(véase Ilustración 63).**

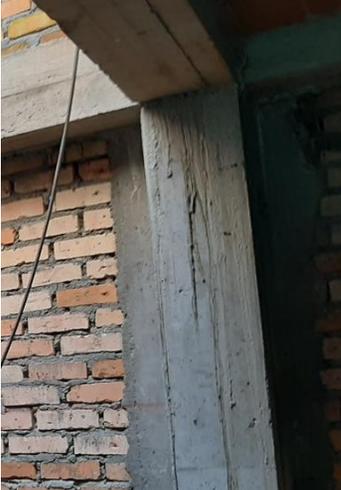
- Las secciones estructurales vigas y columnas diseñadas para porticos son mayores a la seccion minima para zona de alta sismicidad, siendo esta seccion minima de por lo menos 0.09m<sup>2</sup> para elementos sometidos a carga axial y flexion según el requisito C.21.6.1.1. (véase Ilustración 66).

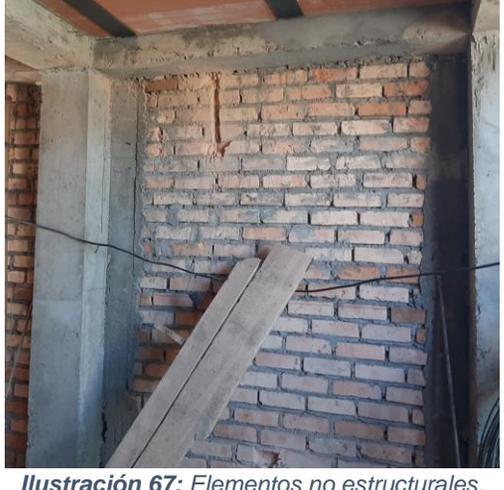
- La NSR-10 en el apartado A.9.4-(a), menciona que, en las estructuras tipo pórticos, las columnas y vigas deben tener una separación respecto a los elementos no estructurales, con el fin de que la estructura no se vea afectada en la ocurrencia de un sismo, en construcción se pudo observar que se cumple con este requisito. (véase Ilustración 67).

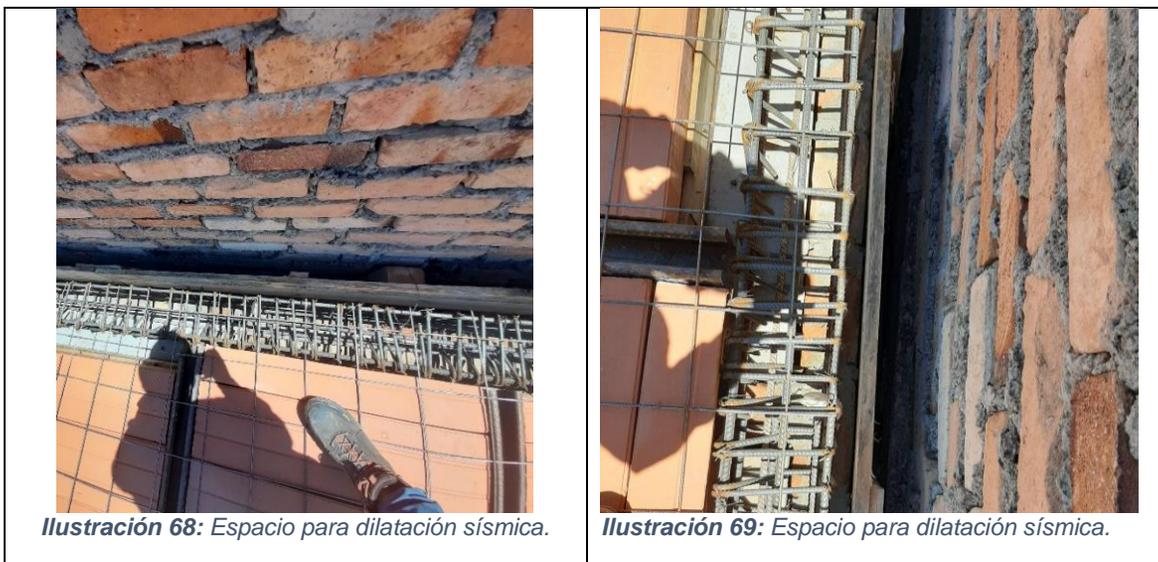
Ilustración 68: Espacio para dilatación sísmica.

Ilustración 69: Espacio para dilatación sísmica.

- Teniendo en cuenta la norma NSR-10 en la tabla A.6.5-1, donde menciona que se debe cumplir para casas de 3 pisos y que tengan construcciones adyacentes, una separación sísmica de al menos el 1% de su altura total, debido a que la separación sísmica entre los inmuebles adyacentes es de 9 cm aproximadamente se puede concluir que este requisito se cumple. (véase Ilustración 68 e Ilustración 69).

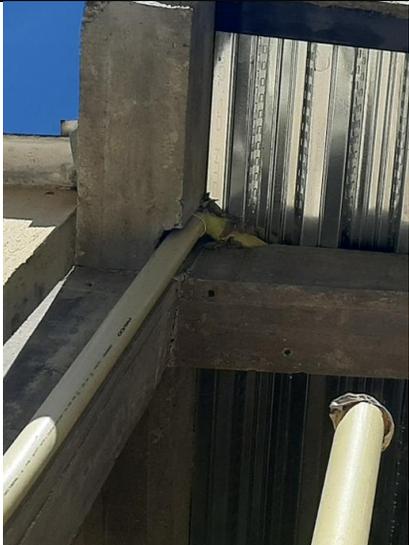
- La norma NSR-10 en el apartado C.6.3.3, menciona que las tuberías que pasen a través de vigas, no deben debilitar significativamente estos elementos, teniendo en cuenta que en la construcción existen estas interrupciones con tuberías de diámetro mayor a 2", el requisito anteriormente mencionado no se cumpliría y estaría afectando negativamente el elemento estructural. (**Véase Ilustración 72**).

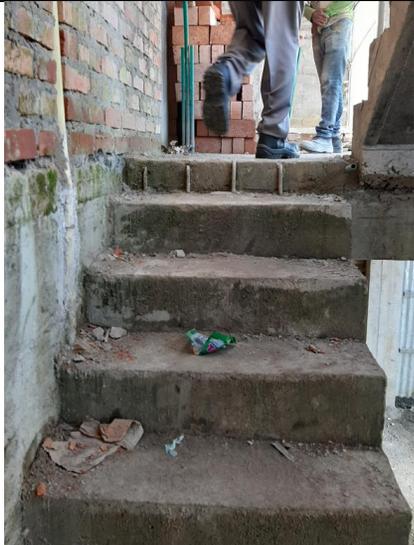
- En la construcción se evidencia que los aceros de empalme para las escaleras en la conexión con la viga están expuestos, lo cual no garantizaría un buen anclaje y estabilidad en acontecimientos sísmicos. **(véase Ilustración 73).**

- La norma NSR-10 en el apartado K.3.8.3.4 donde se refiere a la huella y contrahuella de las escaleras interiores de una estructura, el literal b) estipula que la altura de contrahuella debe estar en el rango de (10 a 18) centímetros, además menciona que la diferencia entre la contrahuella más corta y la más larga no debe exceder los 2 cm, teniendo en cuenta lo anterior y con lo observado en obra se puede decir que la construcción no cumple con este requisito, ya que esta diferencia entre contrahuellas es de 6cm. **(véase Ilustración 73).**

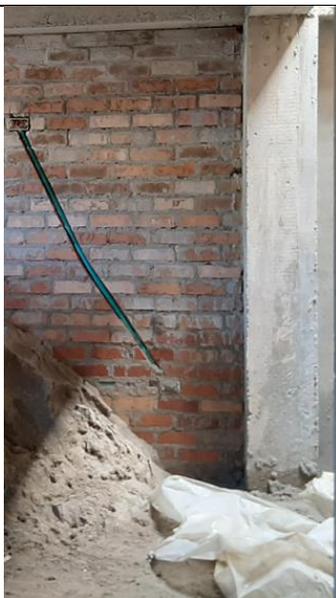
*Ilustración 74: Elementos no estructurales no dilatados.*

- La NSR-10 en el apartado A.9.4-(a), menciona que, en las estructuras tipo pórticos, las columnas y vigas deben tener una separación respecto a los elementos no estructurales, con el fin de que esta no se vea afectada en la ocurrencia de un sismo, en construcción se observó que no se cumple con este requisito. **(véase Ilustración 74).**

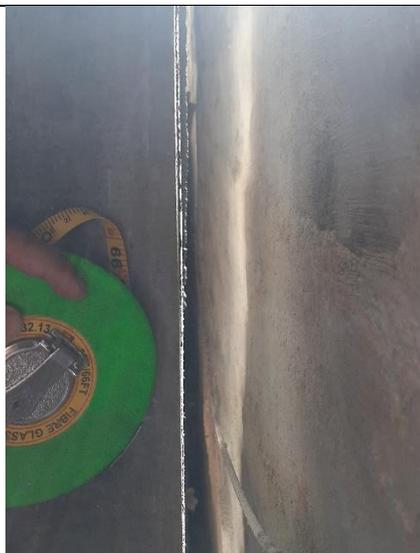
*Ilustración 75: Existe separación sísmica.*

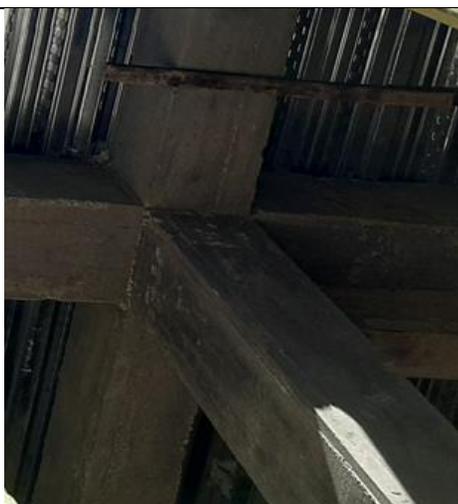
*Ilustración 76: Dimensiones de elementos estructurales adecuadas.*

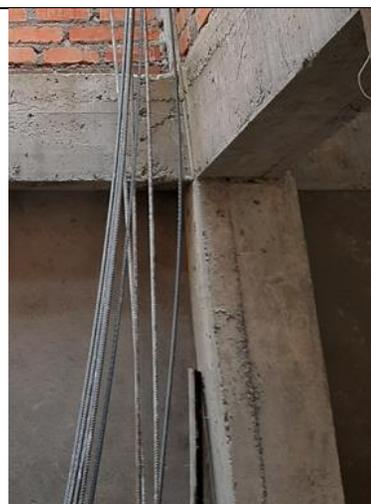
*Ilustración 77: Dimensiones de elementos estructurales adecuadas.*

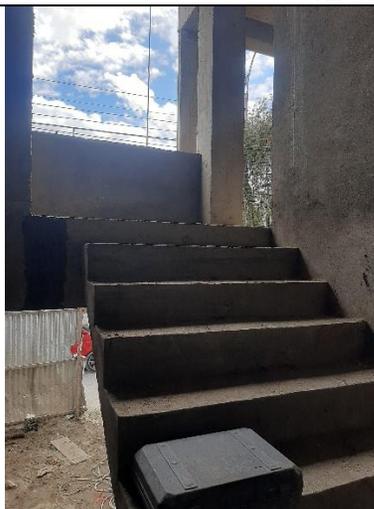
*Ilustración 80: Diferencia en altura entre contrahuellas.*

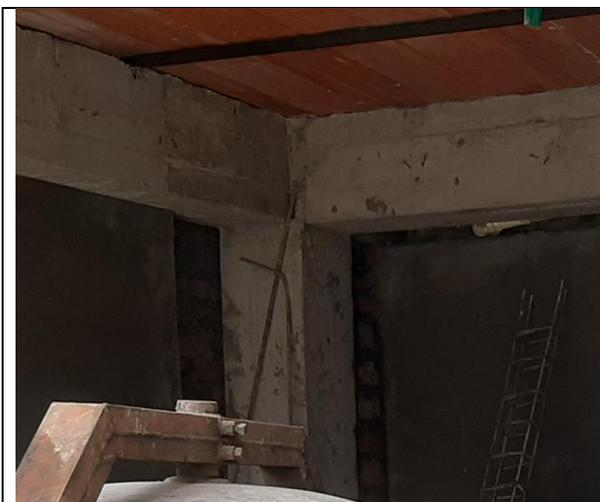
**Ilustración 82:** Dimensiones de secciones estructurales adecuadas.

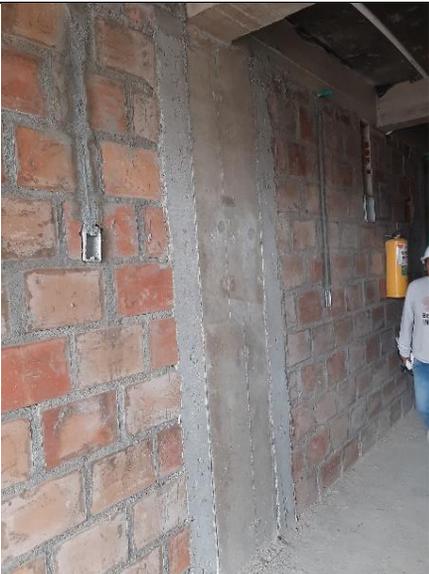
<p><i>Ilustración 86: Correcta dilatación de muro.</i></p>

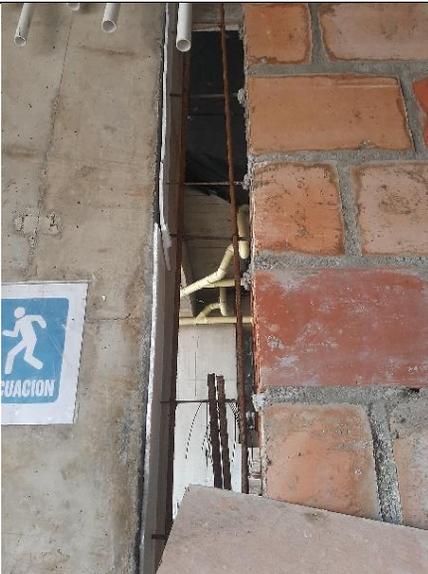
<p><i>Ilustración 87: Correcta dilatación de muro.</i></p>

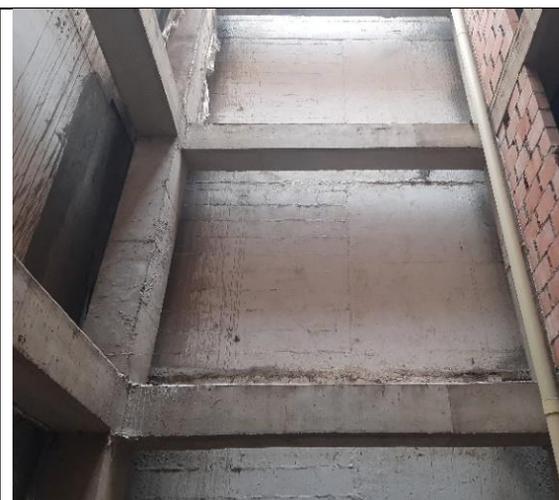
*Ilustración 88: Hay correcta separación sísmica.*

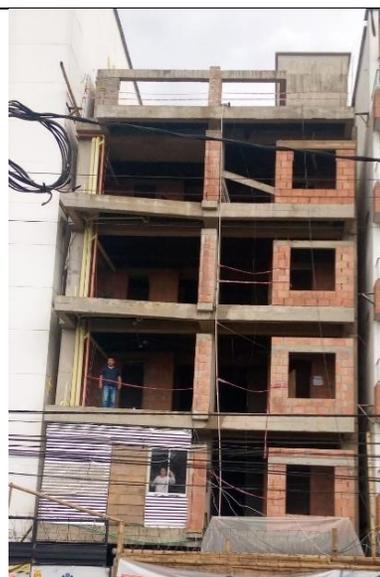
*Ilustración 89: Hay correcta separación sísmica.*

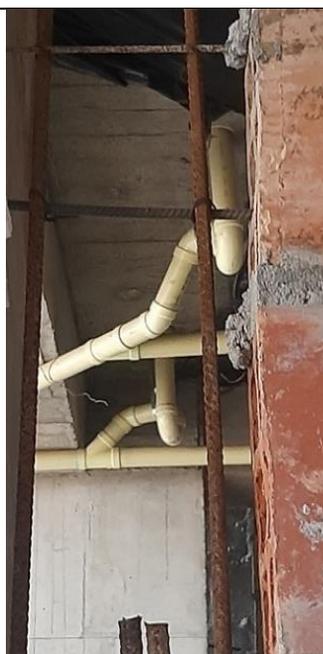
*Ilustración 90: Tubería descolgada no interfiere a los elementos estructurales.*

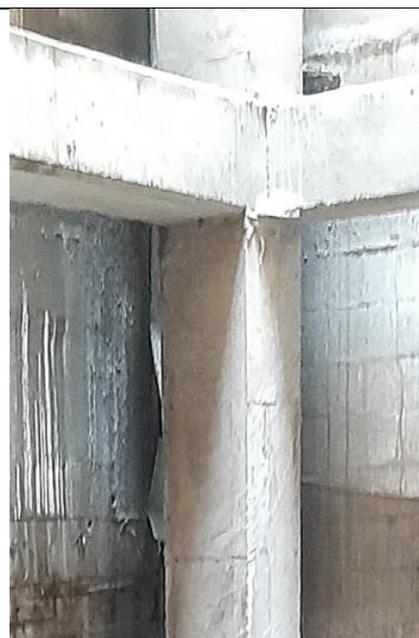
*Ilustración 93: Dimensiones de elementos estructurales adecuadas.*

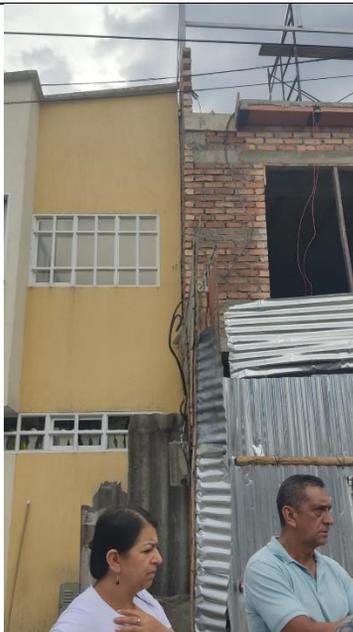
<p><i>Ilustración 96: Separación sísmica.</i></p>

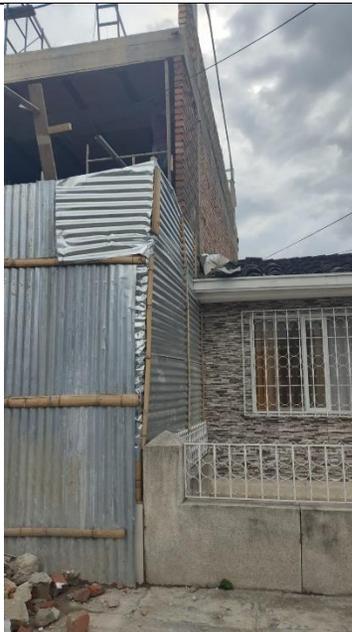
<p><i>Ilustración 97: Separación sísmica.</i></p>

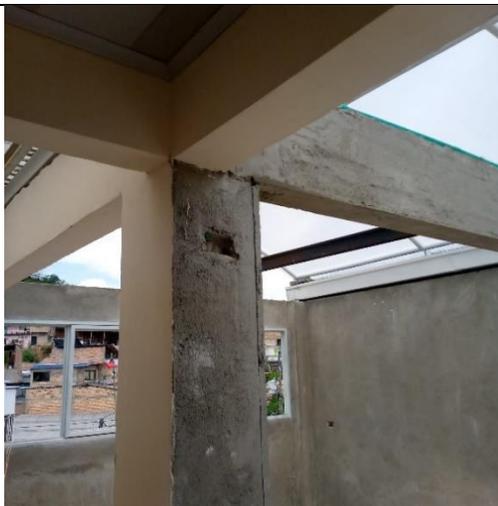
*Ilustración 102: Dimensiones de elementos estructurales.*

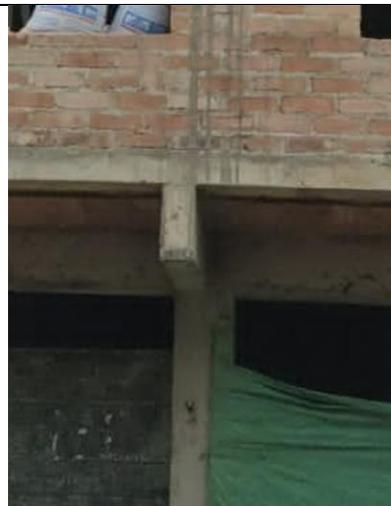
*Ilustración 103: Dimensiones de elementos estructurales.*

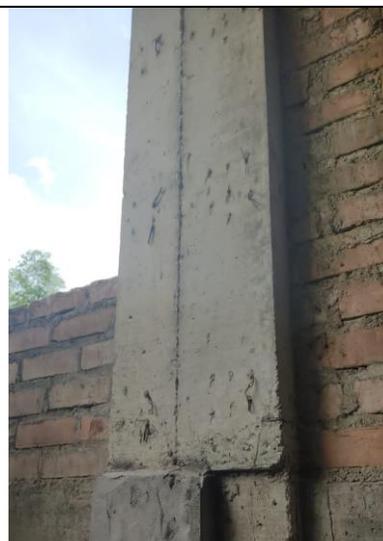
*Ilustración 105: Ausencia de dilatación de elementos no estructurales.*

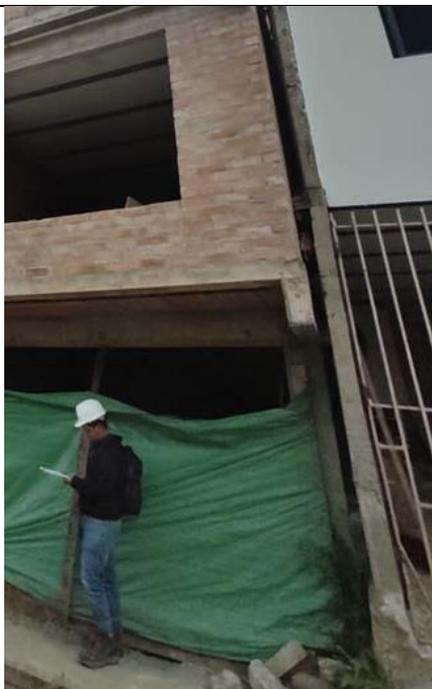
*Ilustración 106: Separación sísmica.*

- Inicialmente se proyecta una casa de 2 niveles en la cual se podría omitir la junta sísmica, sin embargo sobre el segundo nivel se observa la construcción de un piso adicional, teniendo en cuenta la norma NSR-10 en la tabla A.6.5-1, donde menciona que se debe cumplir para casas de de 3 pisos y que tengan construcciones adyacentes, una separación sísmica de al menos el 1% de su altura total, debido a que no existe separación sísmica entre los inmuebles adyacentes y que la altura de la estructura es de aproximadamente 7 metros, se puede concluir que este requisito no se cumple. (véase **Ilustración 106**)

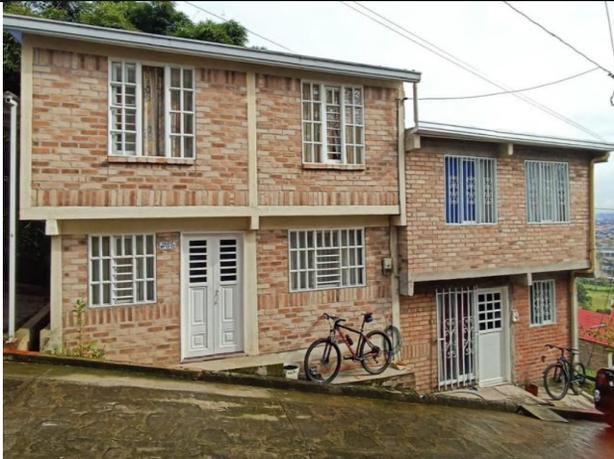
<i>Ilustración 110: Vivienda que fue visitada Calle 22 # 12-12 Lo 17.</i>

Se realizó una visita de carácter PQR, al recibir una queja por parte de la Veeduría Residentes del Barrio Villas del Sur, donde aparentemente el presunto infractor amplió su inmueble adicionando un piso a la estructura, en el formato radicado, los quejos alegan que este piso se construyó sin los debidos permisos, al momento de llegar al sitio, no se encuentra a nadie en representación de la Veeduría como tampoco a alguien en el inmueble, se levanta un acta de lo que se observa y se realiza un registro fotográfico.

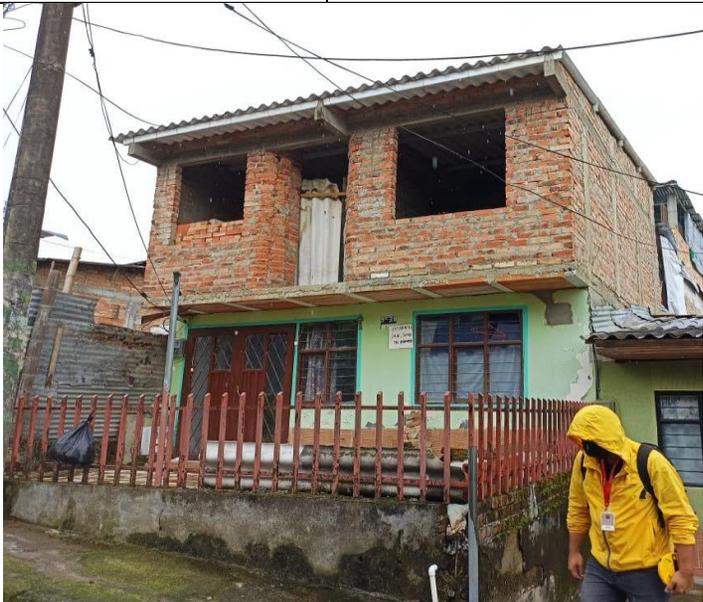
<p><i>Ilustración 113: Vivienda que fue visitada Carrera 22 # 10B - 36.</i></p>

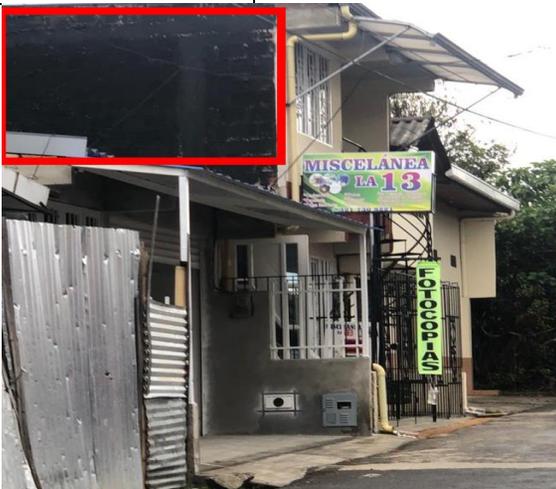
<p><i>Ilustración 116: Vivienda que fue visitada Carrera 13 # 67N-97..</i></p>

que esta tuvo. El señor Rodríguez manifiesta que el inmueble ha sufrido afectaciones que han sido generadas por humedad sobre la culata del segundo piso, aspecto que nada tiene que ver con el vecino colindante. El señor Rodríguez menciona que la queja se interpuso con el fin de solicitar permiso para entrar al predio vecino, con el objetivo de acercarse al daño presentado y poder repararlo. Debido a que el daño presentado fue reparado tiempo antes de realizar la visita ya que el vecino colindante da acceso para que el Quejoso pueda subsanar su problema de humedades, se deja constancia en un acta donde el señor Rodríguez se compromete a realizar un oficio y enviarlo a planeación urbanística para poder así archivar el caso y darlo por solucionado.

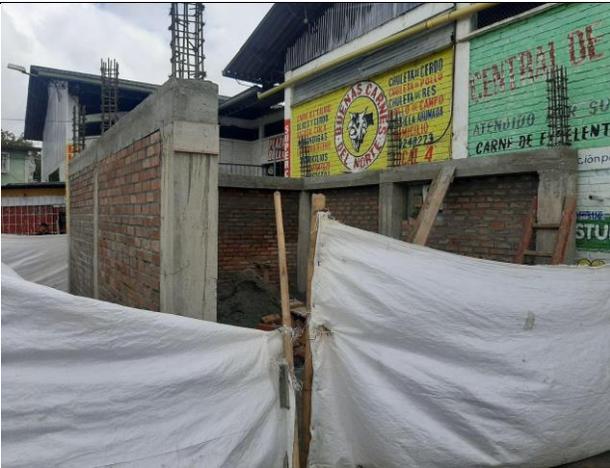
<i>Ilustración 119: Vivienda que fue visitada Calle 66N # 12-12.</i>

Se realiza una visita de atención a PQR, en el inmueble del presunto infractor no es posible encontrar a alguien, estando en el lugar se trató de comunicarse con el Quejoso la señora Raquel pero esto no fue posible. Se levanta un acta con lo que se encuentra en

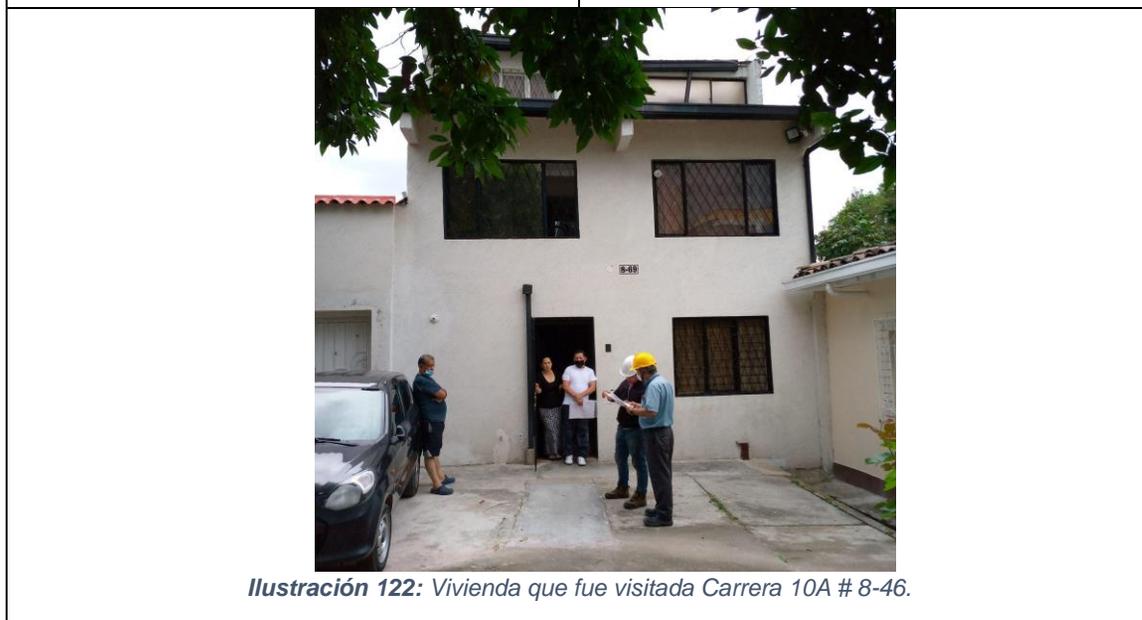
Se atendió una visita de carácter PQR, queja interpuesta por el señor Nectar Rubier Ojeda Ojeda vecino del presunto infractor, en la queja describe que el 20 de febrero de 2022 el vecino colindante Alvaro Duque instaló una puerta por el lote que colinda con a su vivienda y dejó los escombros en espacio público que comparten. Estando en sitio el señor Rubier Ojeda solicitó la suspensión de la visita y con ello aportó un oficio creado conjuntamente con el presunto infractor, donde en mutuo acuerdo menciona que se ha llegado a una conciliación y piden que se archive el caso. Mencionado lo anterior se procedió a levantar un acta donde se describió lo relatado y se hizo firmar por los 2 presentes, con el fin de confirmar de que existió anteriormente una conciliación.

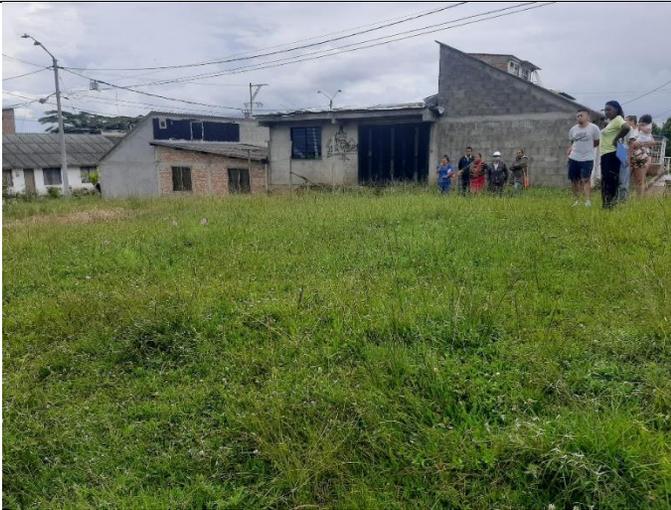
<p><i>Ilustración 124: Vivienda que fue visitada 72AN Carrera 50 Este.</i></p>

Se realizó una visita al barrio Las Guacas, por una queja interpuesta por los moradores del barrio, al momento de la visita hizo presencia parte de la comunidad con el fin de explicar su inconformidad, Los quejosos mencionaron que, en zona verde del barrio, se planea construir una iglesia.

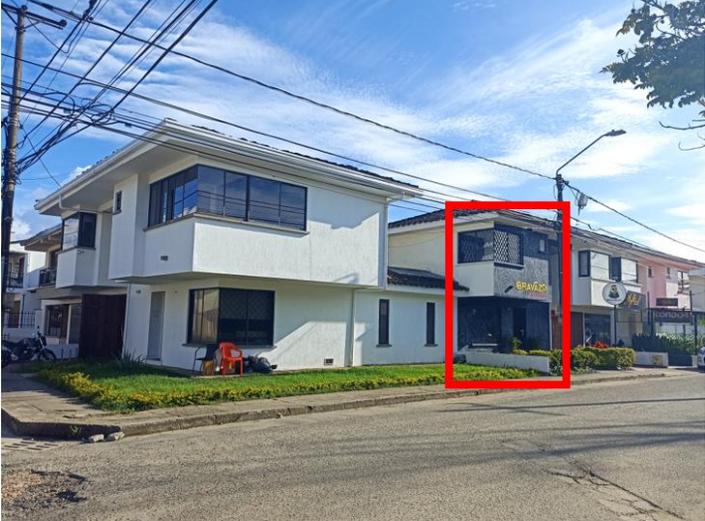
<p><i>Ilustración 127:</i> Vivienda que fue visitada Calle 16N # 7-69.</p>

manifiesto que los habitantes del inmueble se ven afectados de forma ambiental y auditiva, debido a las actividades que se desarrollan en predio colindante, ya que las maquinarias que poseen para trabajar generan ruido y fuga de humo, el humo se dirige hacia el predio del señor Alexis Andrade donde aquí se encierra. en cuanto a las afectaciones auditivas, menciona que en el predio vecino laboran hasta altas horas de la noche generando ruido con la maquinaria y perturbando la tranquilidad del predio que habita.

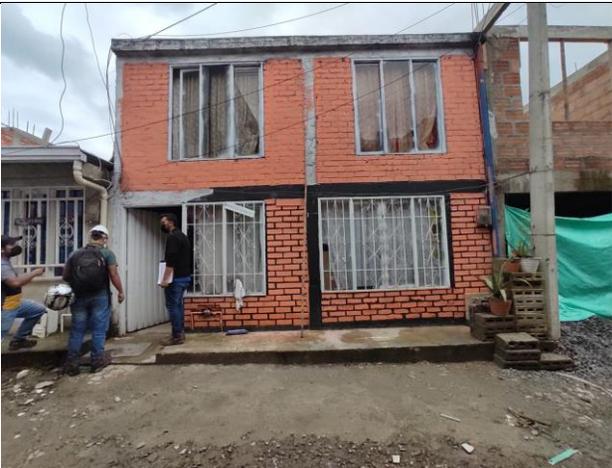
<p><i>Ilustración 129: Vivienda que fue visitada Carrera 25 # 15B - 15.</i></p>

Se realizó una visita de atención a PQR, porque presuntamente se realizaba una construcción y en ella se estaba invadiendo terreno a zona verde perteneciente al municipio, con lo cual se estarían afectados los habitantes del Barrio Chapinero, en el momento de llegar al sitio donde presuntamente se presentaría la infracción urbanística, se observó una estructura ya construida, la cual ha respetado los paramentos existentes y no ha invadido terreno que pertenece al municipio, enseguida se visitó a la presunta infractora y se le explica ha respetado los linderos y que no ha invadido espacio público.
